Site Outremont

État environnemental et réhabilitation du terrain
de la cour ferroviaire

Résumé de la situation

15 février 2007

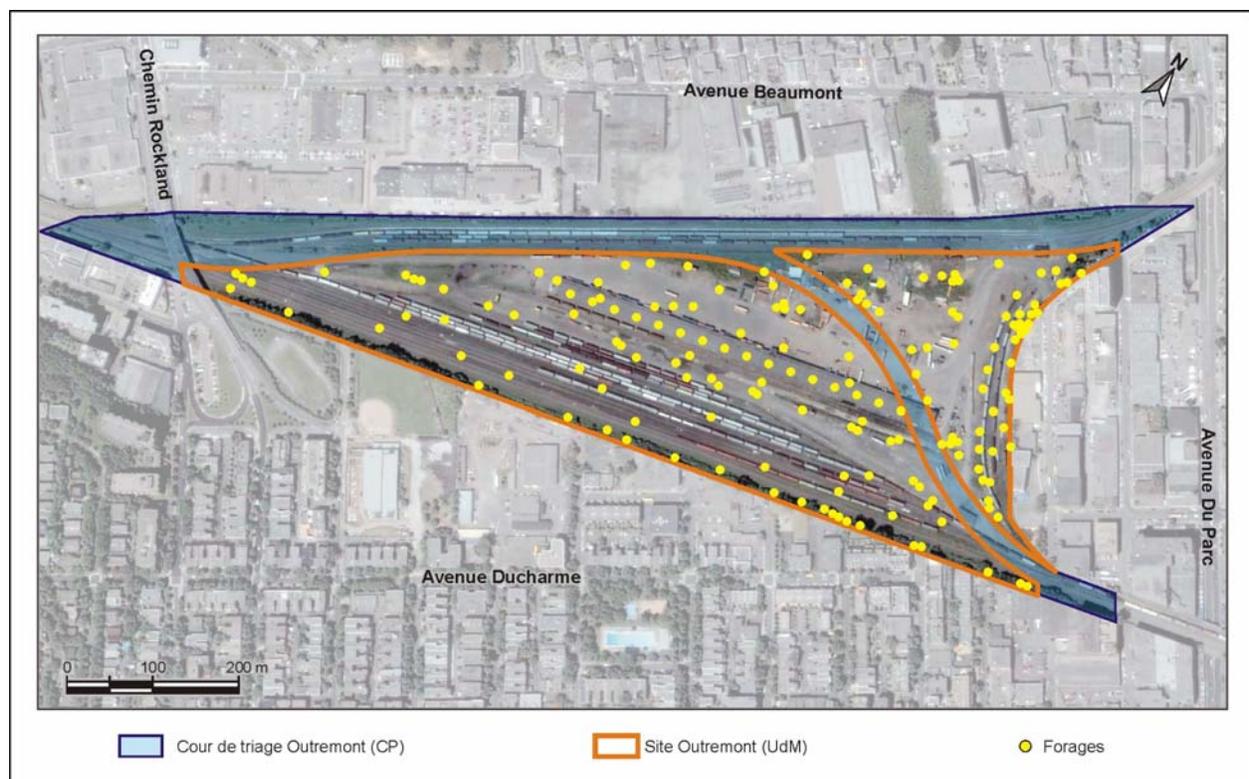
Figure 1 Distribution des forages sur le site Outremont de l'Université de Montréal

Au cours de ces études, plus de 150 forages ont été réalisés en vue de déterminer la nature et la qualité des sols situés à l'intérieur des limites du site Outremont de l'Université de Montréal (Figure 1). Cette densité de forages procure une image relativement juste des conditions environnementales du site.

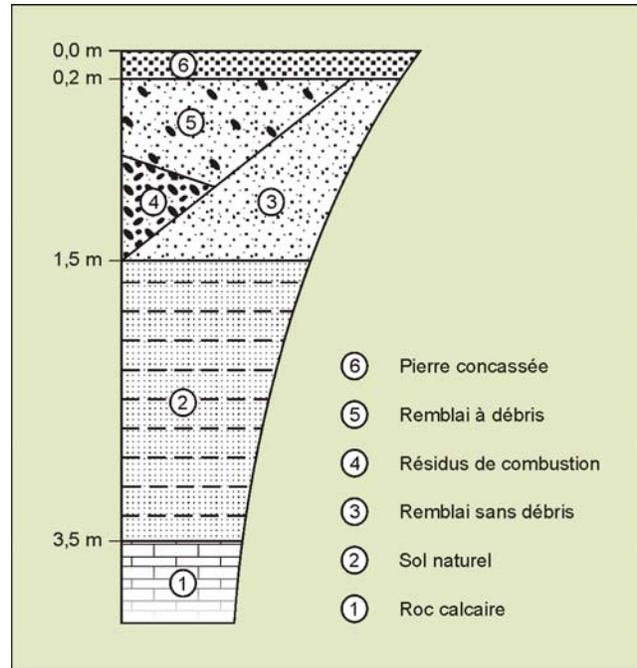
Figure 2 Profil type des sols du site Outremont

Tel qu'illustré à la Figure 2, les dépôts meubles du site Outremont se caractérisent par la présence d'un horizon de remblais d'une épaisseur moyenne de 1,5 mètre reposant sur des sols naturels. Les sols naturels sont composés de silt argileux à sableux et leur épaisseur varie de quelques dizaines de centimètres à plus de 5 mètres localement (2 mètres en moyenne). Le roc calcaire a été rencontré à des profondeurs variables, entre 1,5 et 6,7 mètres sous la surface du terrain (3,5 mètres en moyenne).

Quatre types de remblai ont été distingués. Le premier correspond à un remblai de sable et de gravier contenant des matières résiduelles (débris), en particulier du charbon, du bois, du béton, des résidus de combustion du charbon (cendres et mâchefer), du verre et de la brique rouge, dans des proportions de moins de 50 %. Le second type de remblai consiste en un assemblage varié d'argile, de silt, de sable et de gravier ne contenant pas ou moins de 5 % de débris. L'un ou l'autre de ces remblais, ou les deux, sont rencontrés sur l'ensemble du terrain du site Outremont. Le troisième type de remblai correspond à un remblai de débris constitué à plus de 50 % de résidus de combustion du charbon (cendres et mâchefer). Ce remblai forme des enclaves ou des lentilles discontinues d'une épaisseur moyenne de 60 cm. Il a été rencontré dans un peu plus de la moitié des sondages. Enfin, le quatrième type de remblai correspond à un horizon de pierres concassées d'une épaisseur moyenne de 20 cm identifié principalement en surface des secteurs nord et est du terrain.
