Le 2 décembre 2010

Objet : Projet Préfontaine – Étude descriptive des arbres et préservation

1. Objet du mandat

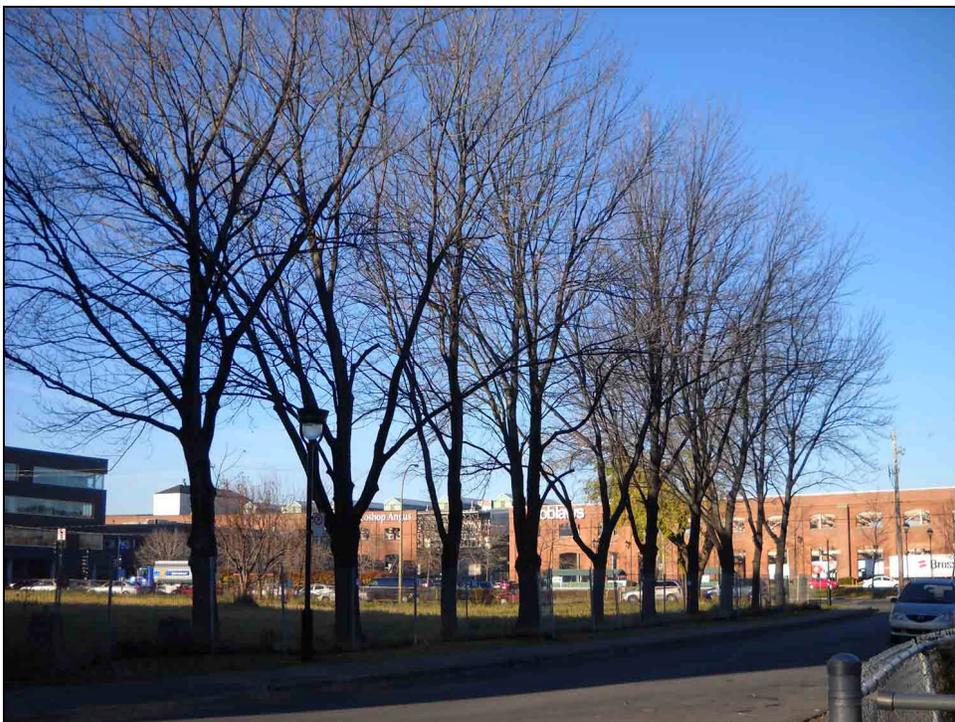
Photo 1 vue générale des érables argentés #14 à 23

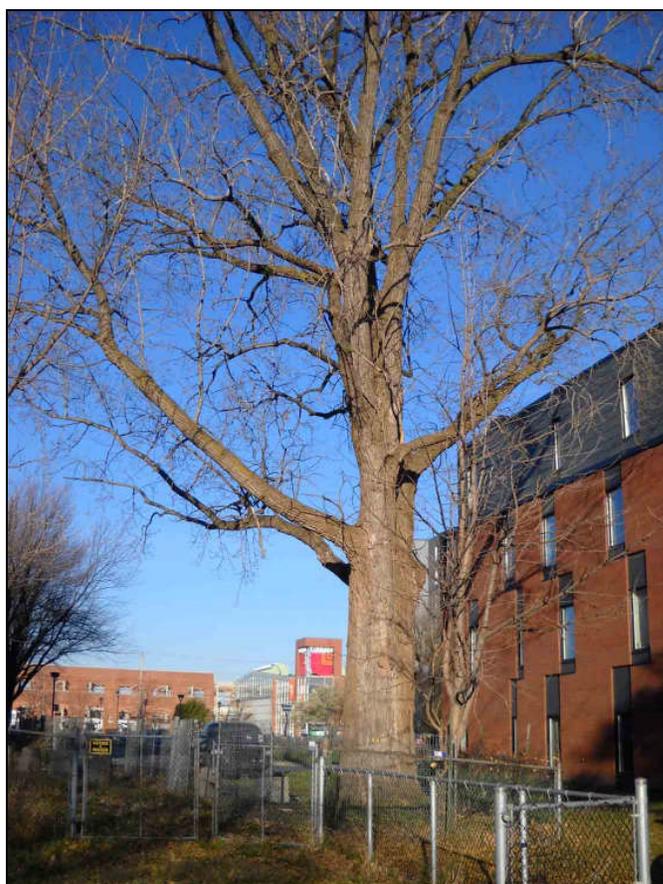
- 3 ormes de Sibérie (*Ulmus pumila*¹) de 54 à 58 cm de diamètre de tronc
- 9 arbres aux quarante écus (*Ginkgo biloba*) de 24 à 30 cm de diamètre de tronc
- 1 peuplier deltoïde (*Populus deltoides*) de 145 cm de diamètre de tronc
[voir *photo 2* en annexe]
- 10 érables argentés (*Acer saccharinum*) de 31 à 55 cm de diamètre de tronc
[voir *photo 1* en annexe]
- 1 érable giguère (*Acer negundo*) de 82 cm de diamètre de tronc
[voir *photo 3* en annexe]

Photo 2
vue générale de l'arbre aux quarante
écus #12 (à droite) et du peuplier
deltoïde #13 (à gauche)

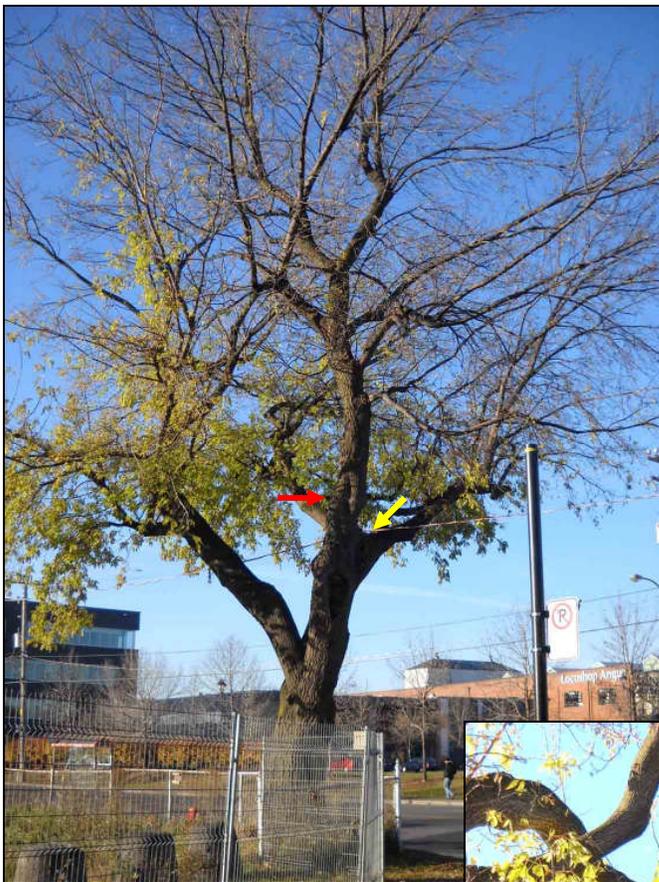
Le seul arbre qui est problématique en terme de condition de santé est l'érable giguère de 82 cm de diamètre de tronc, soit l'arbre #24.

Le taux de carie dans ces deux branches principales est suffisamment avancé au point où il y a risque élevé de bris à court terme. Comme la troisième branche principale n'est pas suffisamment solide pour supporter les deux autres au moyen de haubans flexibles (i.e. installation de câbles d'acier de renfort entre les branches), la conservation de cet arbre dans son état actuel s'avère impossible. Élaguer les deux branches principales dangereuses pour n'en conserver qu'une seule n'apparaît pas comme un scénario réaliste étant que l'arbre aurait une apparence totalement inesthétique avec une seule branche pendante vers l'ouest. D'autre part, il est probable qu'à moyen/long terme, de nouvelles zones problématiques de carie vont se développer au niveau de la fourche principale du tronc suite à l'élagage des deux branches principales.

Photo 3
vue générale de l'érable giguère #24
et des zones de carie sur les branches
principales est (flèche rouge) et nord
(flèche jaune)

Dans les circonstances, nous estimons que la seule recommandation est donc l'abattage de cet arbre dès maintenant pour des fins de sécurité. Il est bien entendu qu'en fonction de l'analyse qui précède cette recommandation est indépendante de la présence future du projet immobilier. En d'autres termes, que le projet Préfontaine soit réalisé ou non, cet arbre doit être abattu.

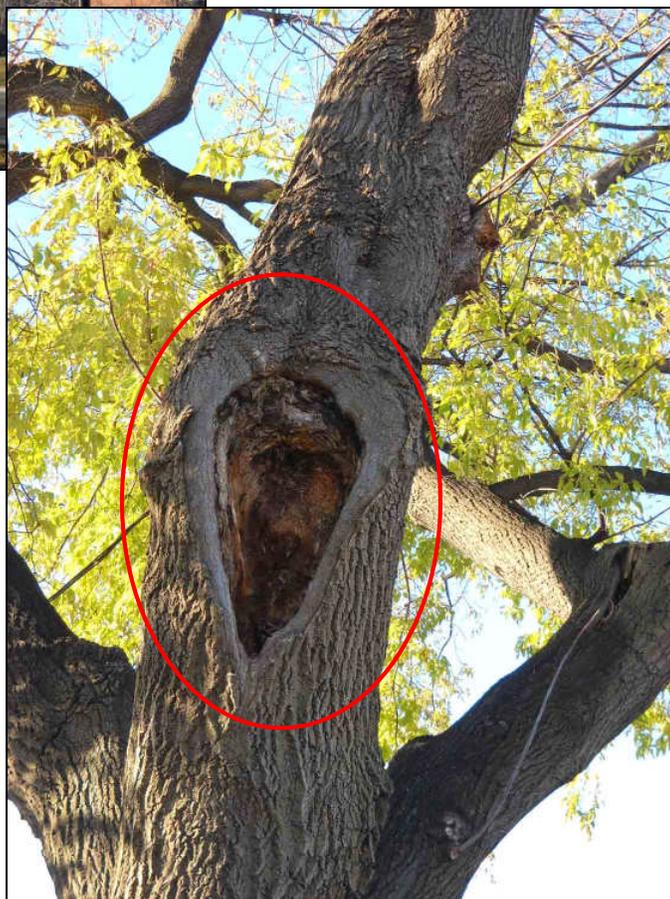
Des trois branches principales que comporte cet arbre, il y en a une (branche de 45 cm de diamètre du côté est²) qui est affectée par la carie (i.e. pourriture du bois) à un degré avancé (plus de 75% de carie à cette hauteur) à environ 5 m du sol (ou 3 m au-dessus de la fourche principale du tronc) [voir *photos 3 et 4* en annexe]. Cette zone de carie s'est formée suite à la perte passée d'une branche secondaire codominante qui était située à cet endroit.

Photo 4
zone de carie majeure sur la branche
principale du côté est

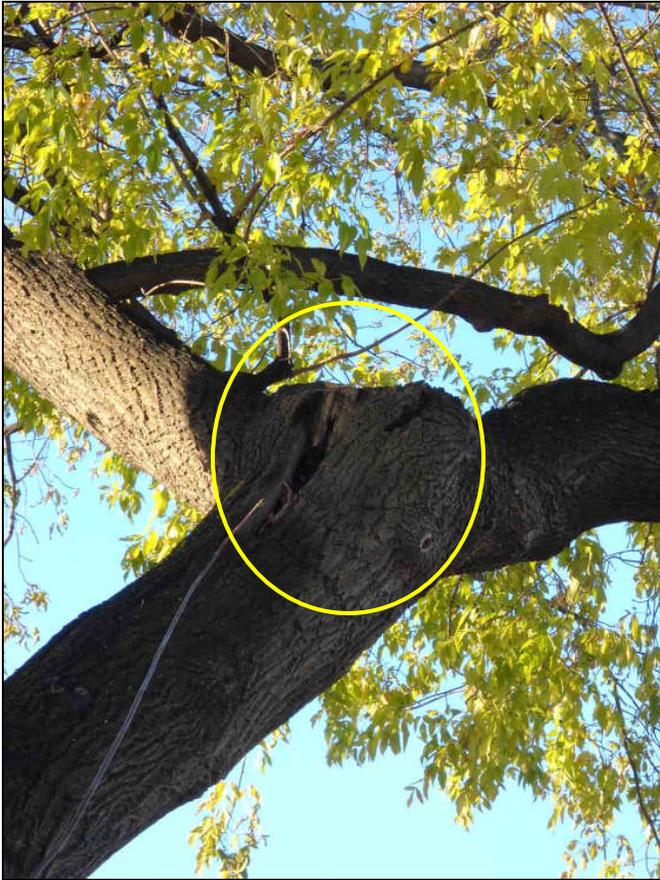
Toujours sur ce même arbre, une seconde zone de carie d'importance majeure est présente au niveau de la branche principale nord (environ 45 cm de diamètre) [voir *photos 3 et 5* en annexe]. Plus précisément, cette carie est située à environ 4 m du sol, soit au niveau de la fourche entre deux branches secondaires. La carie s'est développée à cet endroit suite à la coupe passée d'une troisième branche secondaire codominante.

Photo 5
sur la branche principale du côté nord,
zone de carie dans la fourche entre les
deux branches secondaires
