**Évaluation environnementale de site – Phase I  
et début d'une Phase II préliminaire pour le  
projet du CHUM au 1000 Saint-Denis**

**Centre hospitalier de l'Université de Montréal (CHUM)  
Direction générale CHUM 2010**

## PROJET DU CHUM AU 1000 SAINT-DENIS

### Évaluation environnementale – Phase I et début d'une Phase II préliminaire

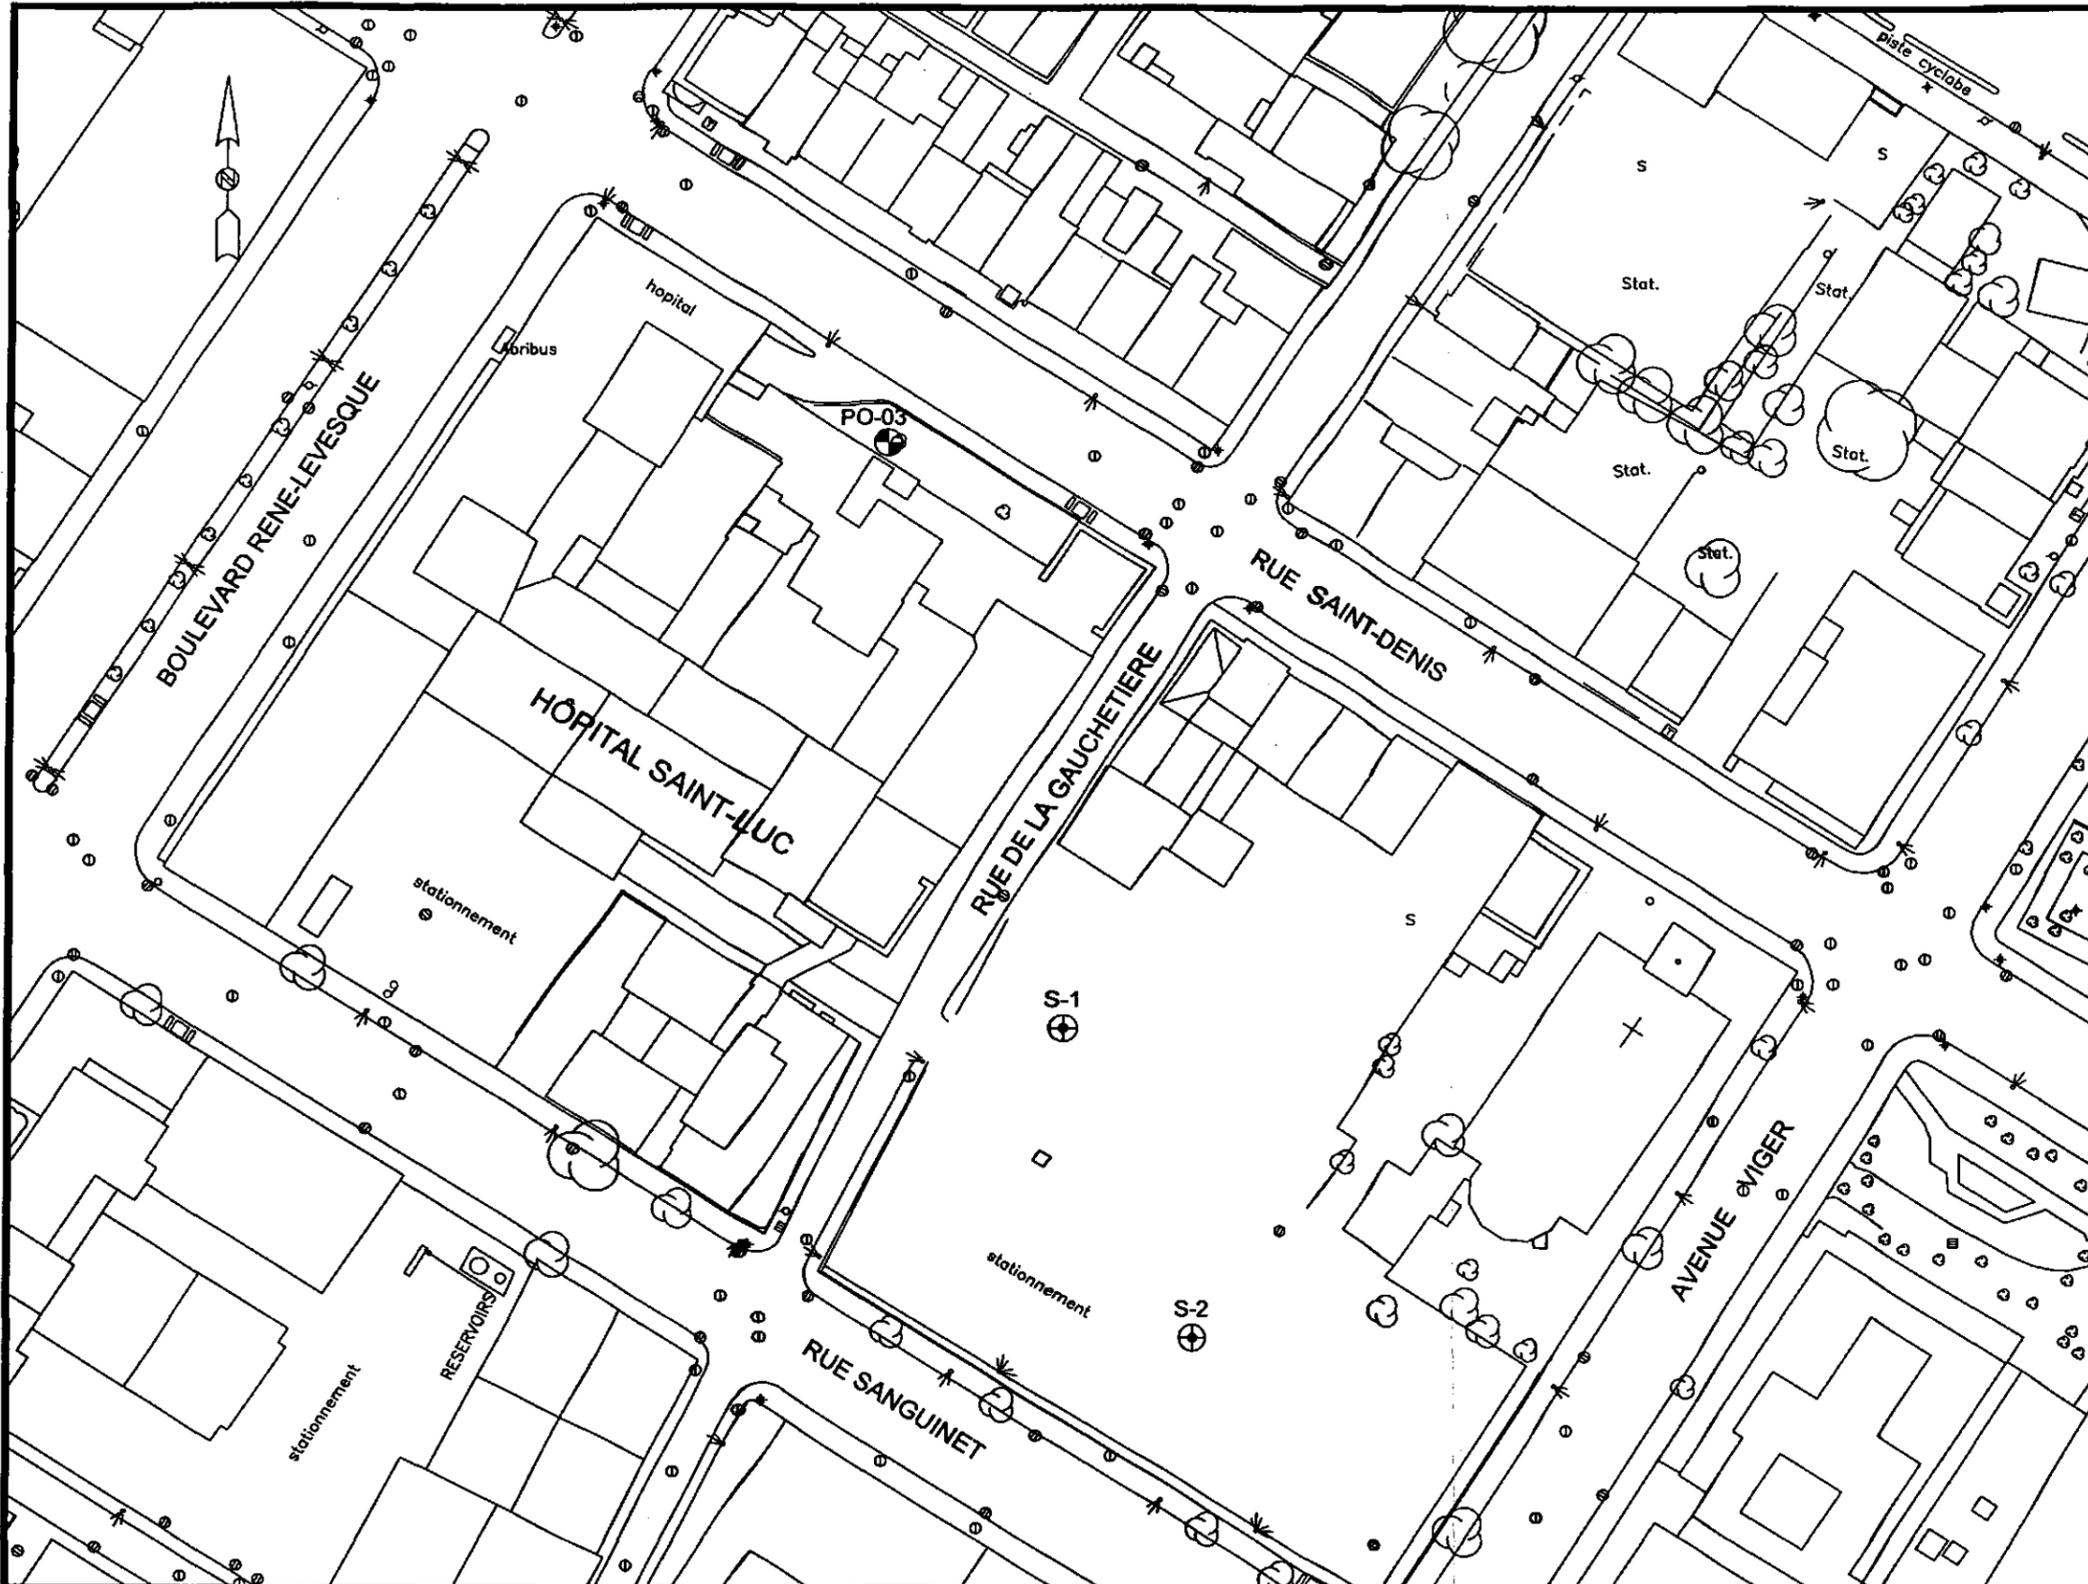
- Les concentrations en chlorures dépassent les critères de *Résurgence dans les eaux de surface ou infiltration dans les égouts*<sup>24</sup> (pluvial ou domestique ou unitaire) et les critères du *Règlement 87* de la CMM.
- Aucun dépassement n'a été observé pour les autres paramètres analysés tels que les métaux, les HAC, les HMA et les hydrocarbures pétroliers C<sub>10</sub>-C<sub>50</sub>.

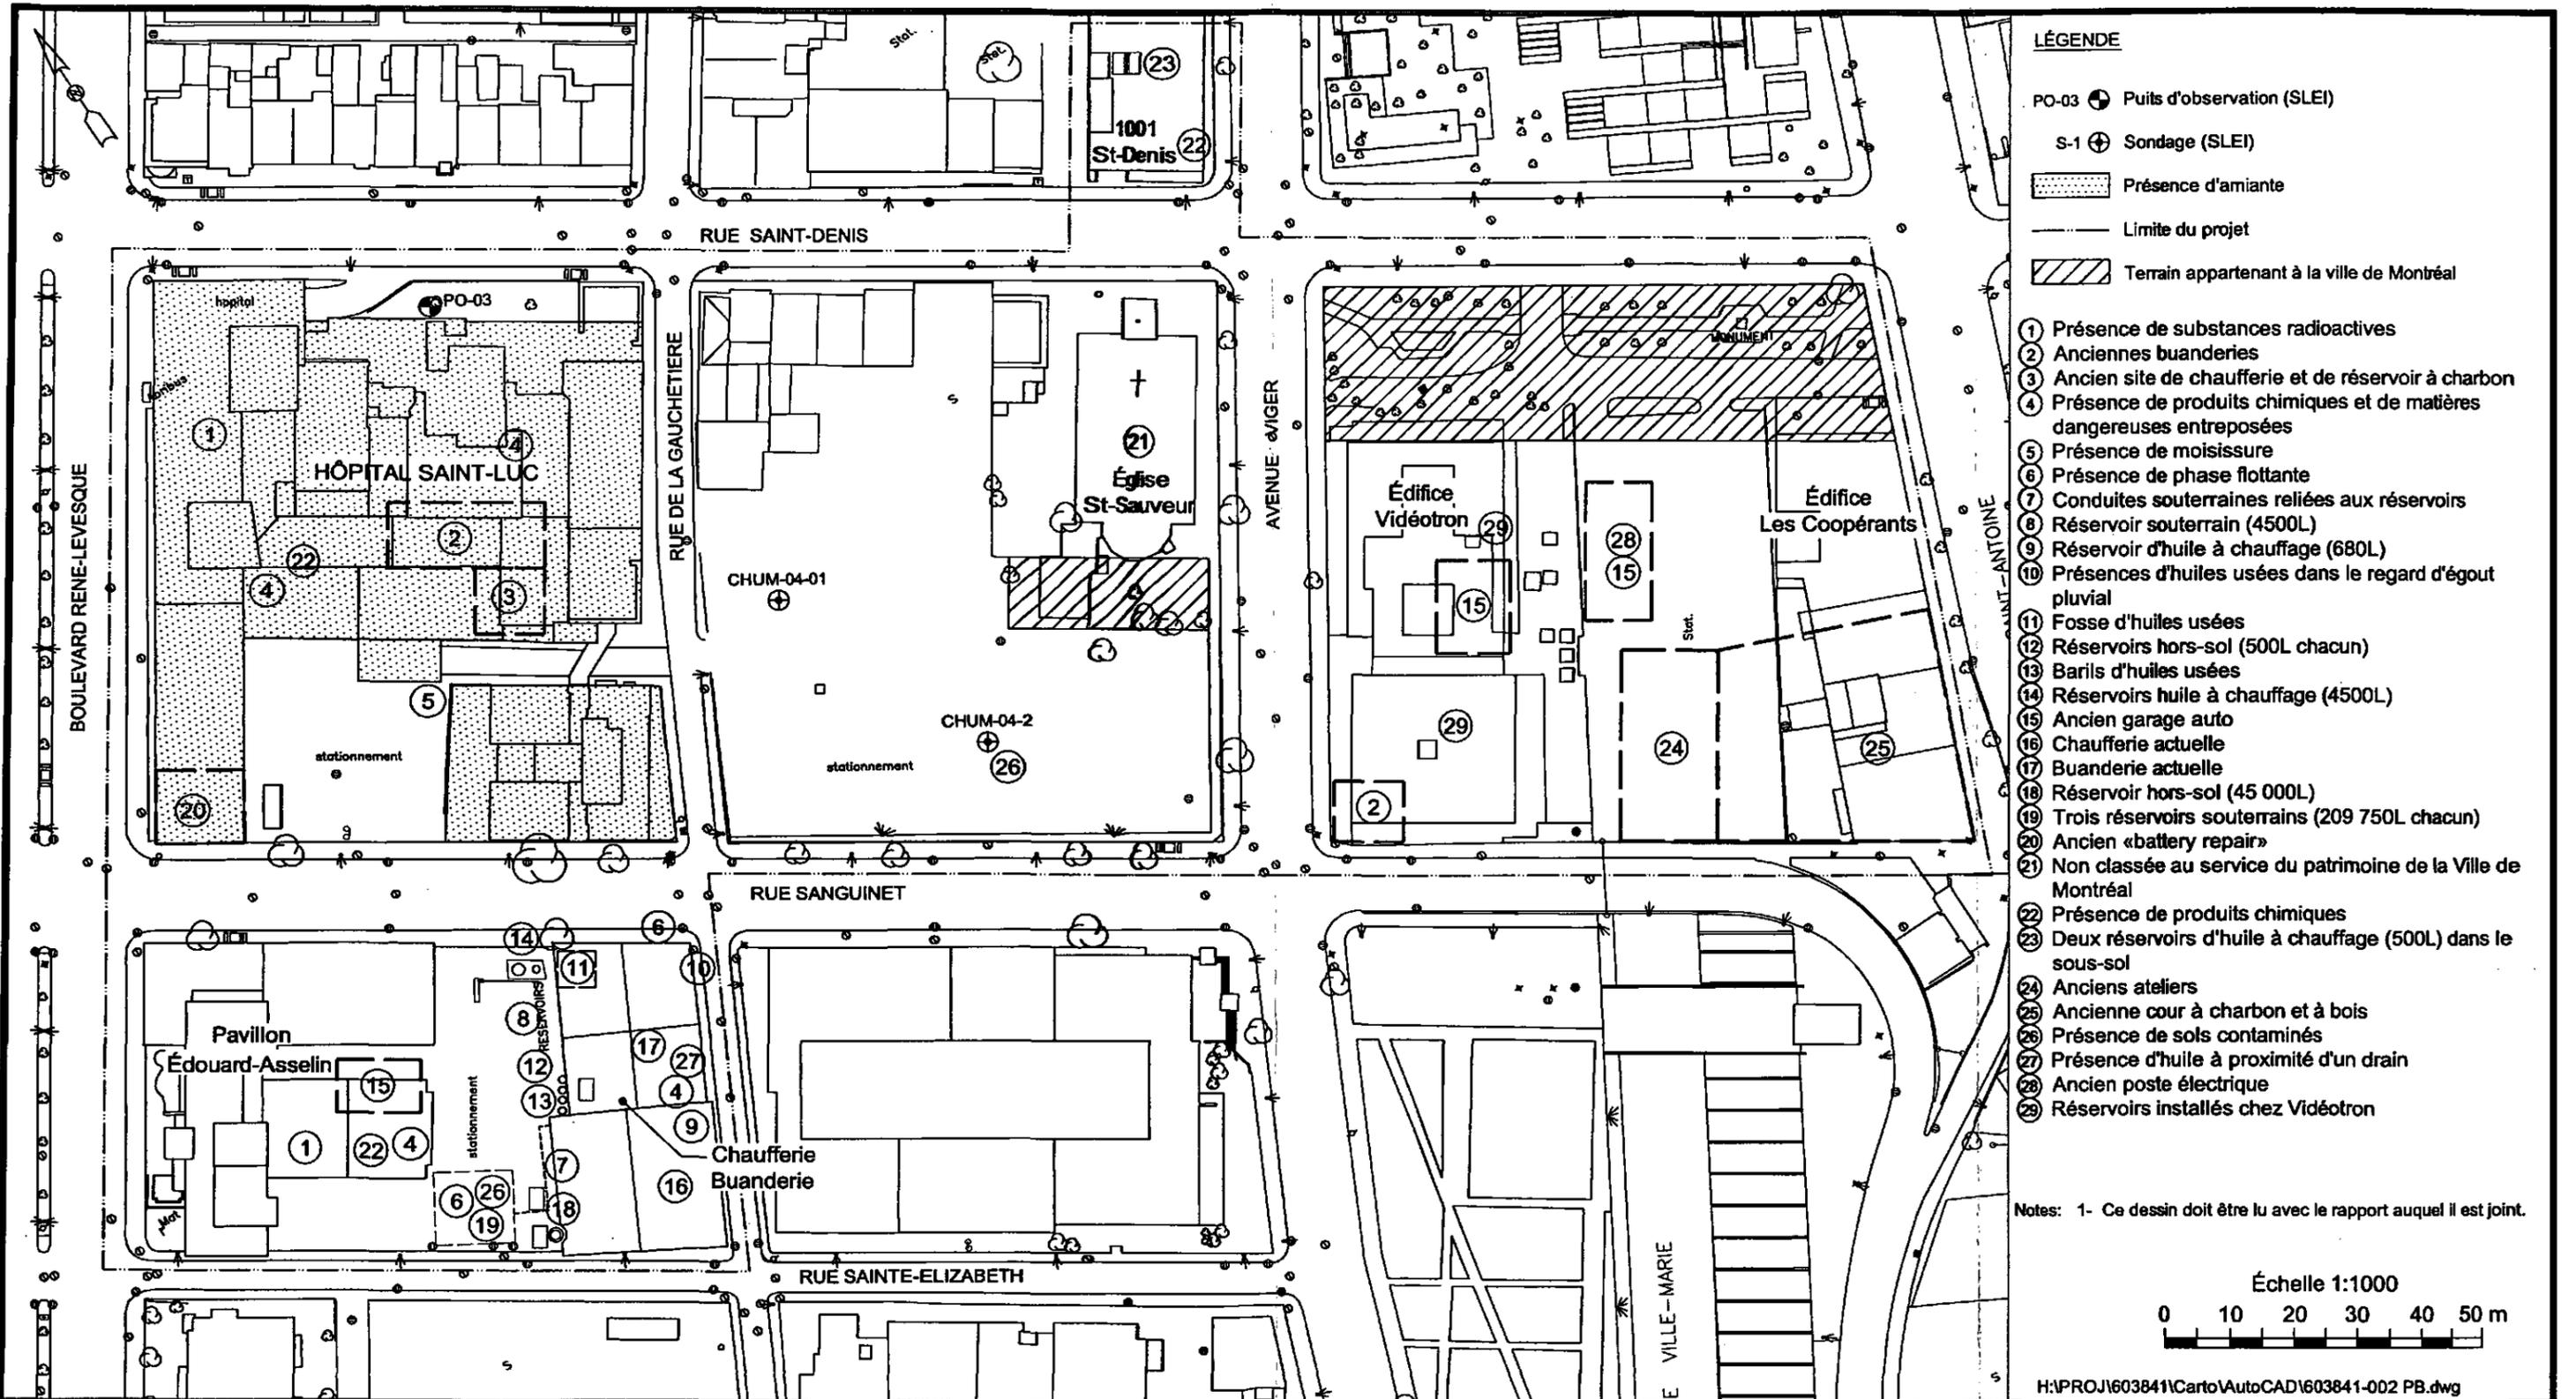
- La présence de moisissure dans la voûte anti-explosion du sous-sol de l'Hôpital.

Cette moisissure se situe dans deux salles fermées de la voûte anti-explosion où sont entreposées des matières dangereuses notamment des bouteilles d'azote, d'oxygène et d'argon. Aucune analyse chimique n'a été réalisée sur cette moisissure. Compte tenu de ces informations, la présence de cette moisissure dans des locaux fermés du sous-sol représente un enjeu environnemental considéré faible.

Des fuites d'hydrocarbures dans deux réservoirs d'huile à chauffage ont été observées à trois reprises par le MENV, soit en 1994, 1998 et 1999. Ces fuites d'hydrocarbures ont été notées dans les infrastructures souterraines de la Ville de Montréal et de Gaz Métropolitain. À la suite de l'incident de 1994, des études environnementales ont identifié la présence de sols contaminés en HAP et en huiles et graisses, ainsi que la présence de phases flottantes d'hydrocarbures.

Dans certains cas, ces réservoirs et ces contenants sont situés à proximité de drains de plancher. Des traces d'huile ont été observées sur le sol du premier étage du bâtiment de la buanderie, à proximité d'un drain de plancher. D'autre part, des traces de corrosion ont été observées sur les grilles de plusieurs drains de planchers situés à
