**EXPLORATORY OPENINGS, EXISTING STRUCTURAL FRAMING SURVEY,  
MATERIAL COMPOSITION ANALYSIS & TARGETED VISUAL STRUCTURAL INSPECTION REPORT**

Property located at 1380 William Street, Montréal, Québec.

**O/Ref. : 20499**

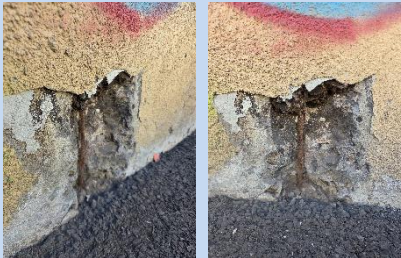
| # of the opening | Photographic documentation |
|---|---|
| W-2 | |

Localized corrosion was observed on the reinforcing steel exposed through the opening. No significant deformation, displacement or generalized deterioration of the concrete wall was observed within the limited area exposed.

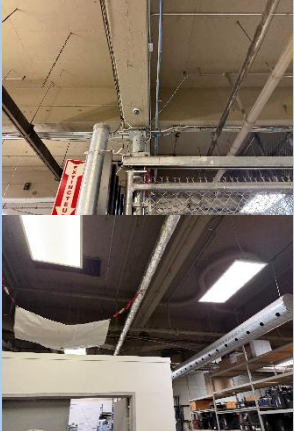
| Structural Elements Inspected | Detailed Observations | Condition | Photo Documentation |
|---|---|---|---|
| Reinforced concrete ceiling slab | The accessible underside of the reinforced concrete ceiling slab was visually inspected. No significant cracking, spalling, exposed reinforcement, deformation, or other readily observable signs of structural distress were noted. Localized surface and coating irregularities were observed but appeared minor. | Satisfactory | |

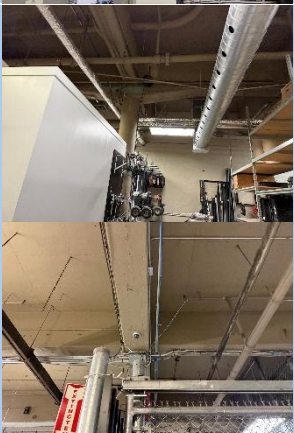
| Structural Elements Inspected | Detailed Observations | Condition | Photo Documentation |
|---|---|---|---|
| Reinforced concrete beams and girders | The accessible sides and soffits of the concrete beams and girders appeared generally continuous and serviceable. No significant deflection, diagonal cracking, concrete deterioration, exposed reinforcement, or displacement was observed. | Satisfactory | |

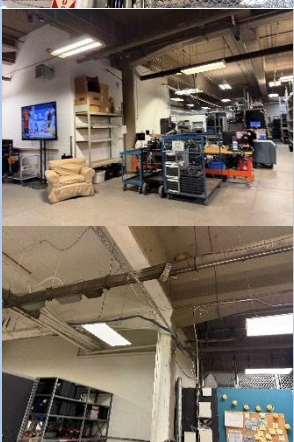
| Structural Elements Inspected | Detailed Observations | Condition | Photo Documentation |
|---|---|---|---|
| Reinforced concrete columns | The visible portions of the circular concrete columns showed no significant cracking, spalling, impact damage, exposed reinforcement, or noticeable deformation. The columns appeared adequately aligned within the limits of the visual inspection. | Satisfactory | |

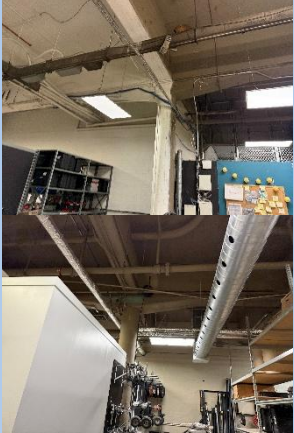
| Beam-to-column connections and bearing areas | The accessible interfaces between the concrete columns, beams, and girders were visually reviewed. No apparent separation, crushing, displacement, or abnormal cracking was identified. Visibility was locally restricted by ducts, piping, and other building services. | Satisfactory, subject to limited visibility | |

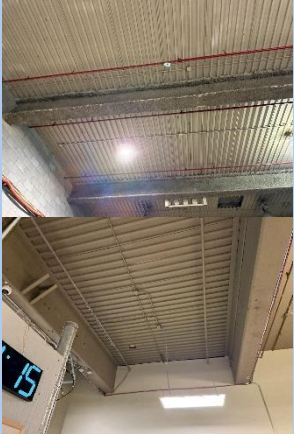
| Structural Elements Inspected | Detailed Observations | Condition | Photo References |
|---|---|---|---|
| Corrugated steel roof deck | The accessible underside of the corrugated steel roof deck appeared generally continuous and properly supported. No significant sagging, distortion, corrosion, or other readily observable signs of structural distress were identified. | Satisfactory | |

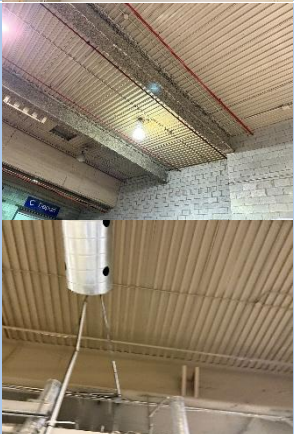
| Structural Elements Inspected | Detailed Observations | Condition | Photo References |
|---|---|---|---|
| Structural steel beams and girders | The visible steel beams and girders appeared generally straight and adequately aligned, with no apparent excessive deflection, displacement, or impact damage. Several members were covered with spray-applied fireproofing, which limited direct observation of the underlying steel surfaces. | Satisfactory, subject to limited visibility | |

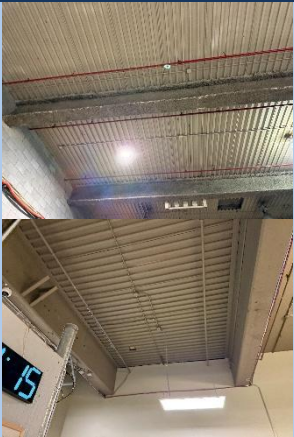
| Beam bearing and connection areas | The accessible beam ends, bearing locations, and interfaces with the masonry walls were visually reviewed. No apparent separation, crushing, displacement, or abnormal movement was observed. | Satisfactory | |

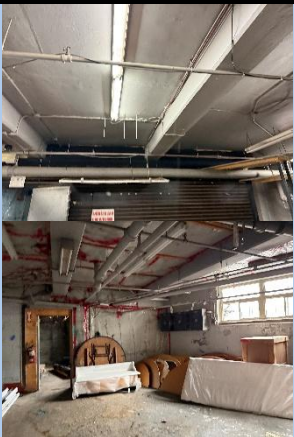
| Structural Elements Inspected | Detailed Observations | Condition | Photo References |
|---|---|---|---|
| Reinforced concrete beams and overhead slab | The accessible concrete beams and underside of the overhead slab appeared generally continuous and serviceable. No significant deflection, spalling, exposed reinforcement, or other readily observable signs of structural distress were noted. The painted finish locally limited observation of the underlying concrete surfaces | Satisfactory, subject to limited visibility | |

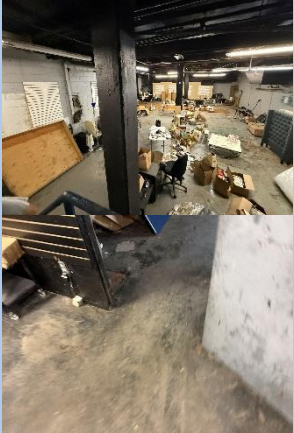
| Concrete floor slab | The accessible portions of the concrete floor slab appeared generally level and serviceable. No significant heaving, differential settlement, or major cracking was observed; however, portions were obstructed by furniture, equipment, and stored materials. | Satisfactory, subject to limited visibility | |

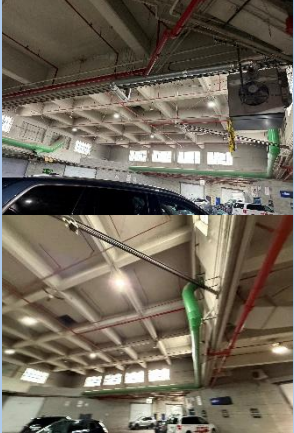
| Structural Elements Inspected | Detailed Observations | Condition | Photo References |
|---|---|---|---|
| Reinforced concrete beams | The visible concrete beams appeared generally straight, continuous, and adequately aligned. No significant deflection, diagonal cracking, spalling, exposed reinforcement, or displacement was observed within the accessible areas. | Satisfactory | |

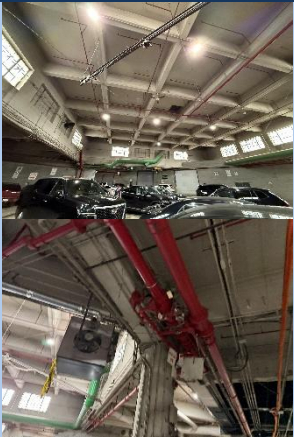
| Beam-to-column interfaces and bearing areas | The accessible interfaces between the beams and supporting columns were visually reviewed. No apparent separation, crushing, displacement, or abnormal cracking was identified. | Satisfactory | |

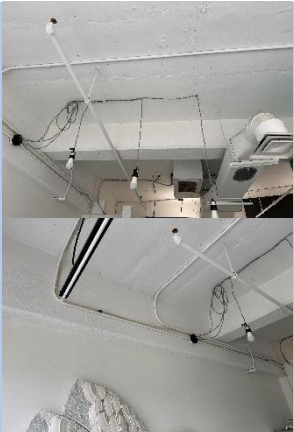
| Structural Elements Inspected | Detailed Observations | Condition | Photo References |
|---|---|---|---|
| Reinforced concrete beams and lintels | The visible concrete beams and lintels above the wall and window openings appeared generally continuous and adequately aligned. Localized surface cracking and coating deterioration were noted, without apparent displacement, crushing, or significant concrete loss. | Satisfactory | |

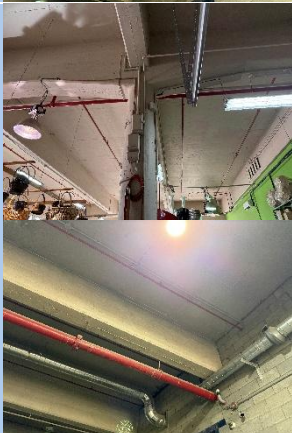
| Structural Elements Inspected | Detailed Observations | Condition | Photo References |
|---|---|---|---|
| Reinforced concrete beams and girders | The visible beams and girders appeared generally straight and adequately aligned. Localized surface imperfections and minor cracking were noted, without apparent excessive deflection, displacement, significant concrete loss, or exposed reinforcement. | Satisfactory | |

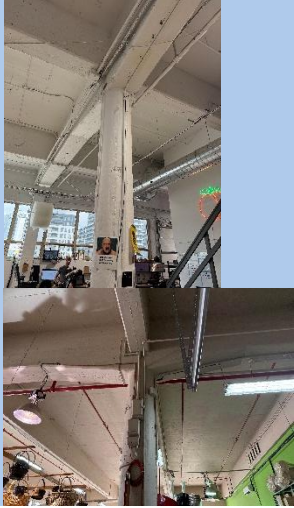
| Structural columns | The accessible columns appeared generally plumb and serviceable. No significant cracking, spalling, deformation, or exposed reinforcement was observed. Portions of some columns were concealed by finishes, electrical equipment, and other building installations. | Satisfactory, subject to limited visibility | |

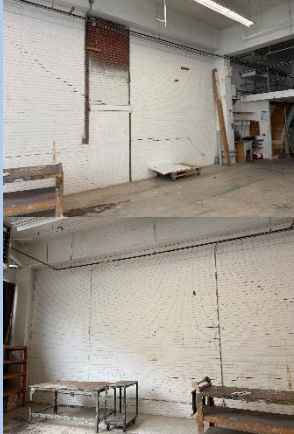
| Structural Elements Inspected | Detailed Observations | Condition | Photo References |
|---|---|---|---|
| East brick masonry party wall | Load-bearing party wall adjoining 1330 William Street. Localized stepped cracking was observed, with no significant bulging or displacement. Repair and monitoring are recommended. | Fair | |
