PROJET D'AGRANDISSEMENT DU STADE PERCIVAL-MOLSON

VOLET INTÉGRATION ARCHITECTURALE ET AMÉNAGEMENT PAYSAGER

MAI 2006

WERLEMAN GUY McMAHON ARCHITECTES

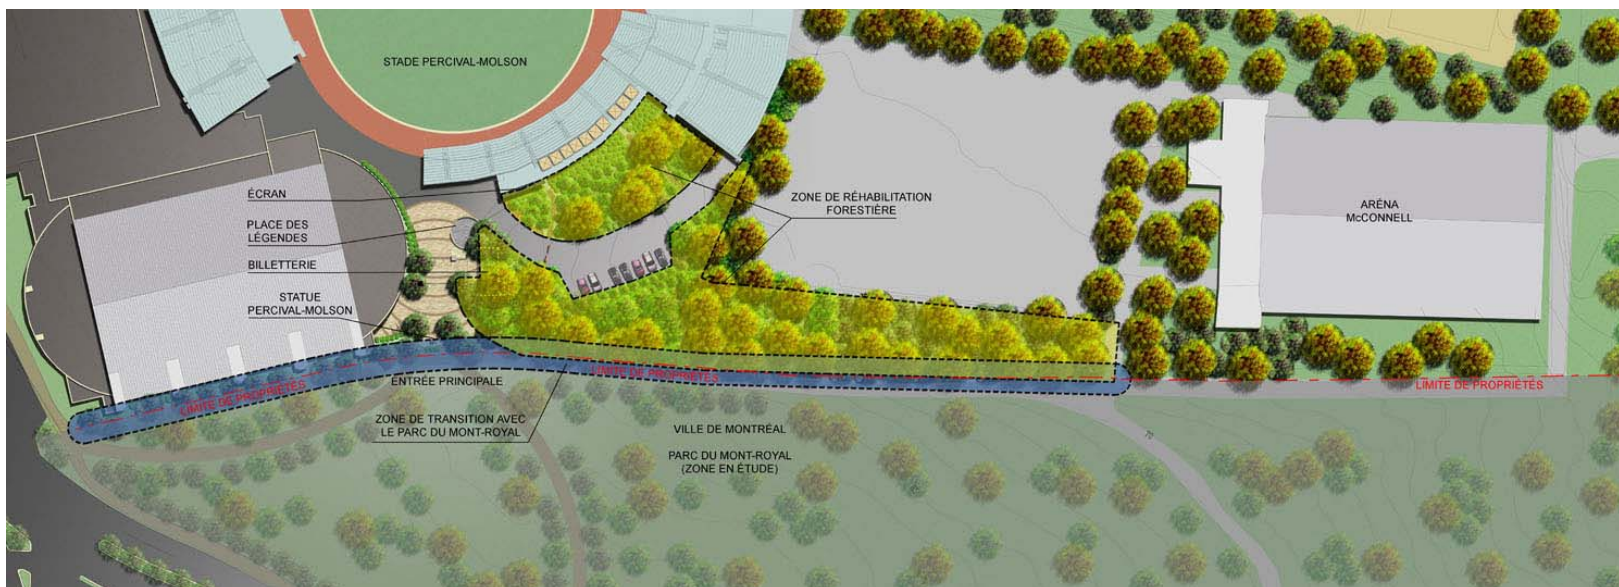
P-3 Plan de l'entrée est

Ainsi, le plan P-3 ci-dessous indique, en transparence, l'aire qui sera réaménagée par la Ville de Montréal. On y voit des intentions de plantation d'arbres et de réorganisation de la circulation piétonnière et véhiculaire. Ces intentions sont harmonisées avec le site du stade par le prolongement de la topographie prévu par la Ville et la plantation d'arbres, d'arbustes et de plantes de sous-bois. Une aire de transition entre les interventions de la Ville et du stade permettra de joindre les deux sites en un ensemble cohérent.

L'entrée Est deviendra officiellement l'accès principal au stade. On y trouvera la billetterie et une statue de Percival Molson.

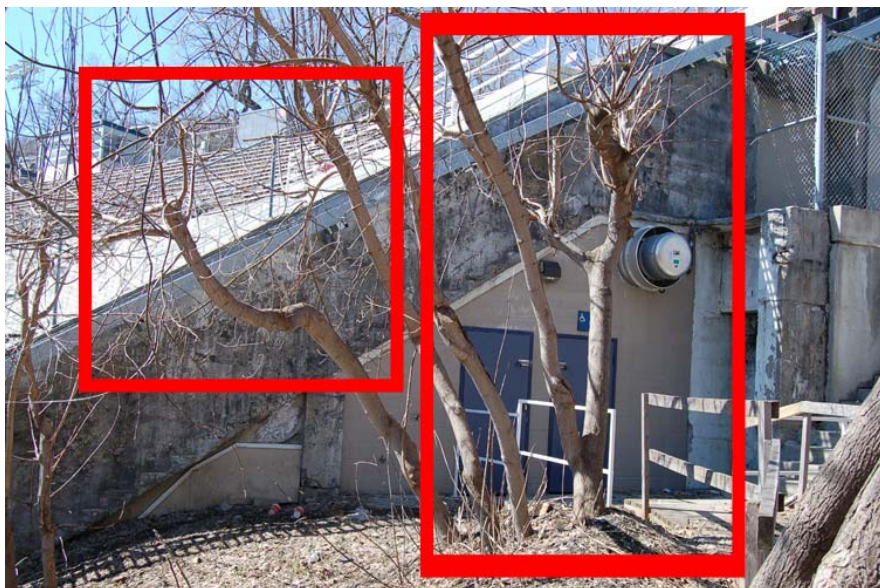
F-1 Tortueux, gourmands

Selon l'inventaire de la végétation du secteur d'agrandissement du stade, un grand nombre des arbres affectés par le projet sont des érables à Giguère (*Acer negundo*). Malgré leur grand calibre, ces arbres sont souvent faibles ou malades.

L'érable à Giguère n'est pas indigène au Québec, il est originaire de l'ouest de l'Amérique. En plus de sa structure tordue, cet arbre a tendance à développer des bourgeons et des feuilles tard dans la saison, ce qui fragilise sa structure. L'érable à Giguère possède un bois cassant et risque de tomber et de se déraciner facilement à cause de sa faiblesse et son tronc incliné. Dû à leur fragilité, les érables à Giguère ont tendance à casser et tomber lors de tempêtes de verglas.

On compte au total 103 arbres dans la zone d'intervention dont 68 devront être abattus; 20, conservés sur le site et 15 seront transplantés. Les photos ci-dessous illustrent des exemples des faiblesses de l'érable à Giguère dans la zone d'intervention. Un inventaire détaillé est joint en annexe.

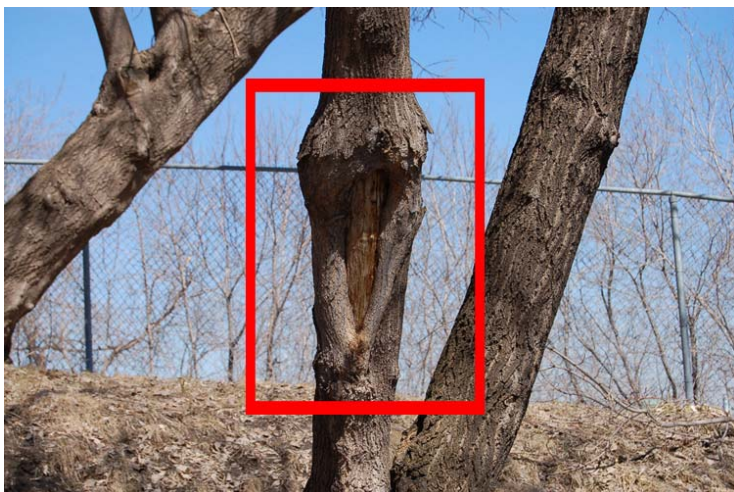
F-3 Plaie ouverte cariée

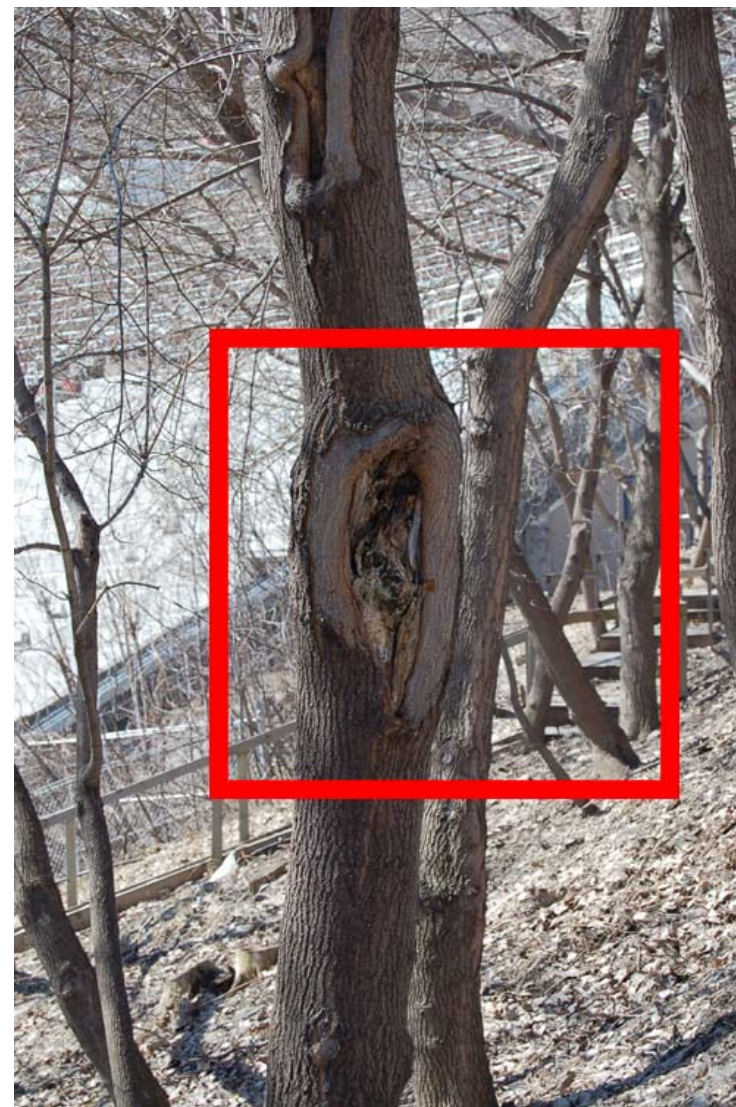
F-5 Plaie ouverte cariée avec insectes

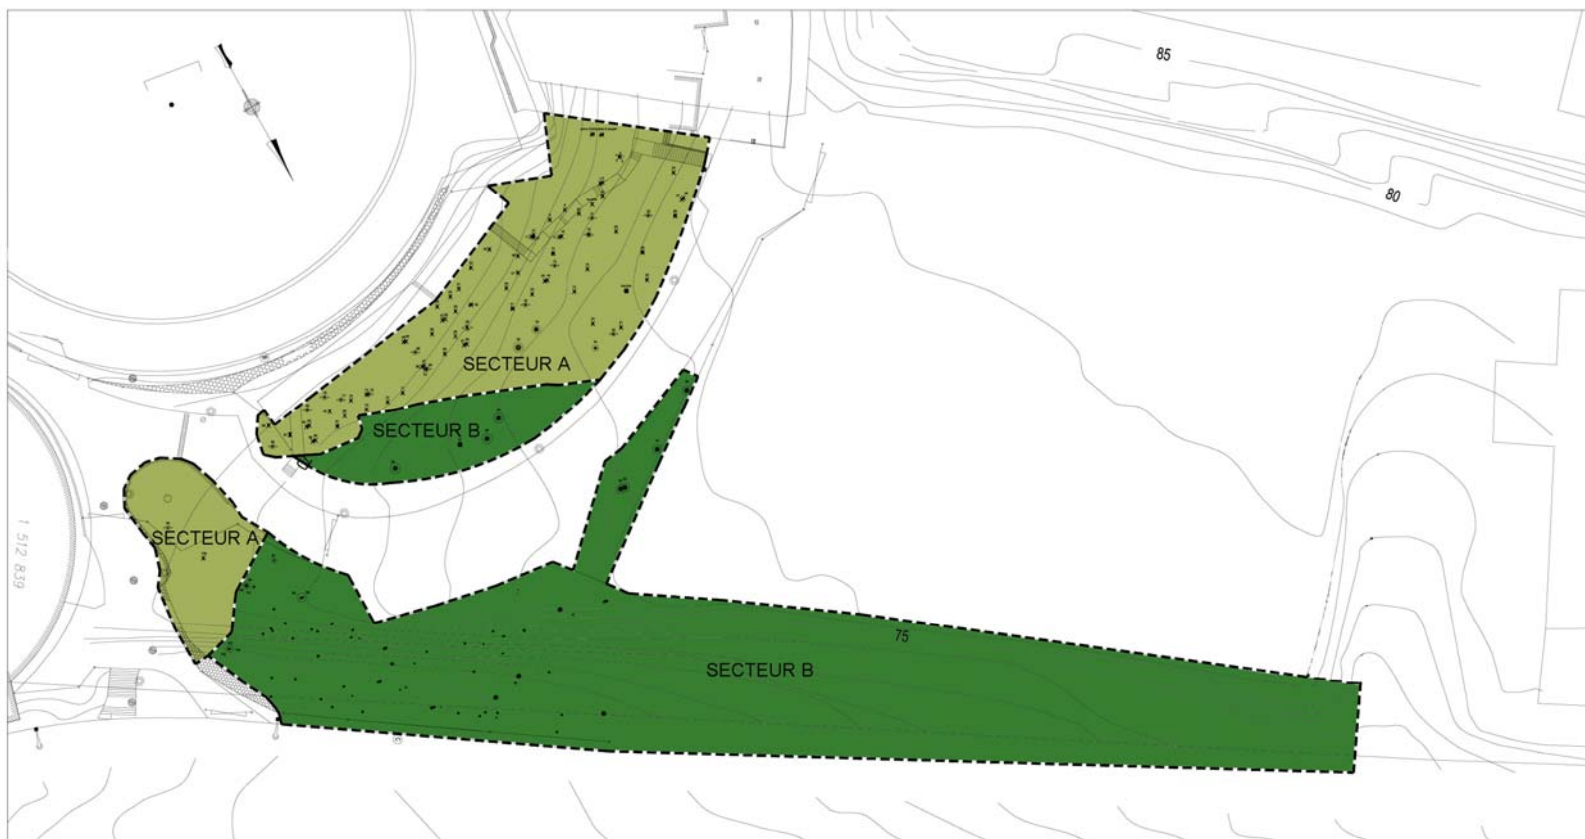
P-5 Stratégie de plantation

La stratégie d'intervention illustrée au plan P-5 identifie deux secteurs, soient, le secteur A affecté par le projet et le secteur B au nord-est du premier. Parmi les 15 arbres qui seront transplantés, on compte 14 érables à Giguère et un chêne à gros fruits. Les érables à Giguère seront replantés au haut de la pente dans le secteur B afin d'éviter des accidents causés par une tempête de verglas. Le chêne, étant plus solide, sera planté dans un endroit plus accessible.

Les interventions dans le secteur A consistent généralement à planter des arbres aux endroits appropriés et à créer un sous-bois constitué d'arbustes et d'herbacées densément plantés. Le sol ainsi recouvert sera mieux protégé contre les problèmes d'érosion sur les pentes que l'on retrouve maintenant lors de fortes pluies.

Le secteur B est déjà peuplé d'arbres de gros calibre mais il manque de diversité et son sous-bois est relativement dégagé. Il est donc prévu d'y planter un bon nombre d'arbres et d'arbustes pour recréer une nouvelle forêt en santé. Du côté de l'entrée des piétons vers le stade, les aires de circulation seront séparées par des plates-bandes d'arbres et d'arbustes pour mieux les encadrer et créer une échelle humaine. Il est proposé de prolonger la plantation d'arbres le long du centre sportif, à la limite de propriété de McGill. Cette plantation sera harmonisée avec celle prévue par la Ville de Montréal sur le terrain du parc.

Le nombre estimé d'arbres à replanter sur le terrain adjacent au stade s'élève à 160, soit plus que le double du nombre d'arbres coupés. De plus, environ 500 arbustes et vivaces seront plantés en sous-bois.

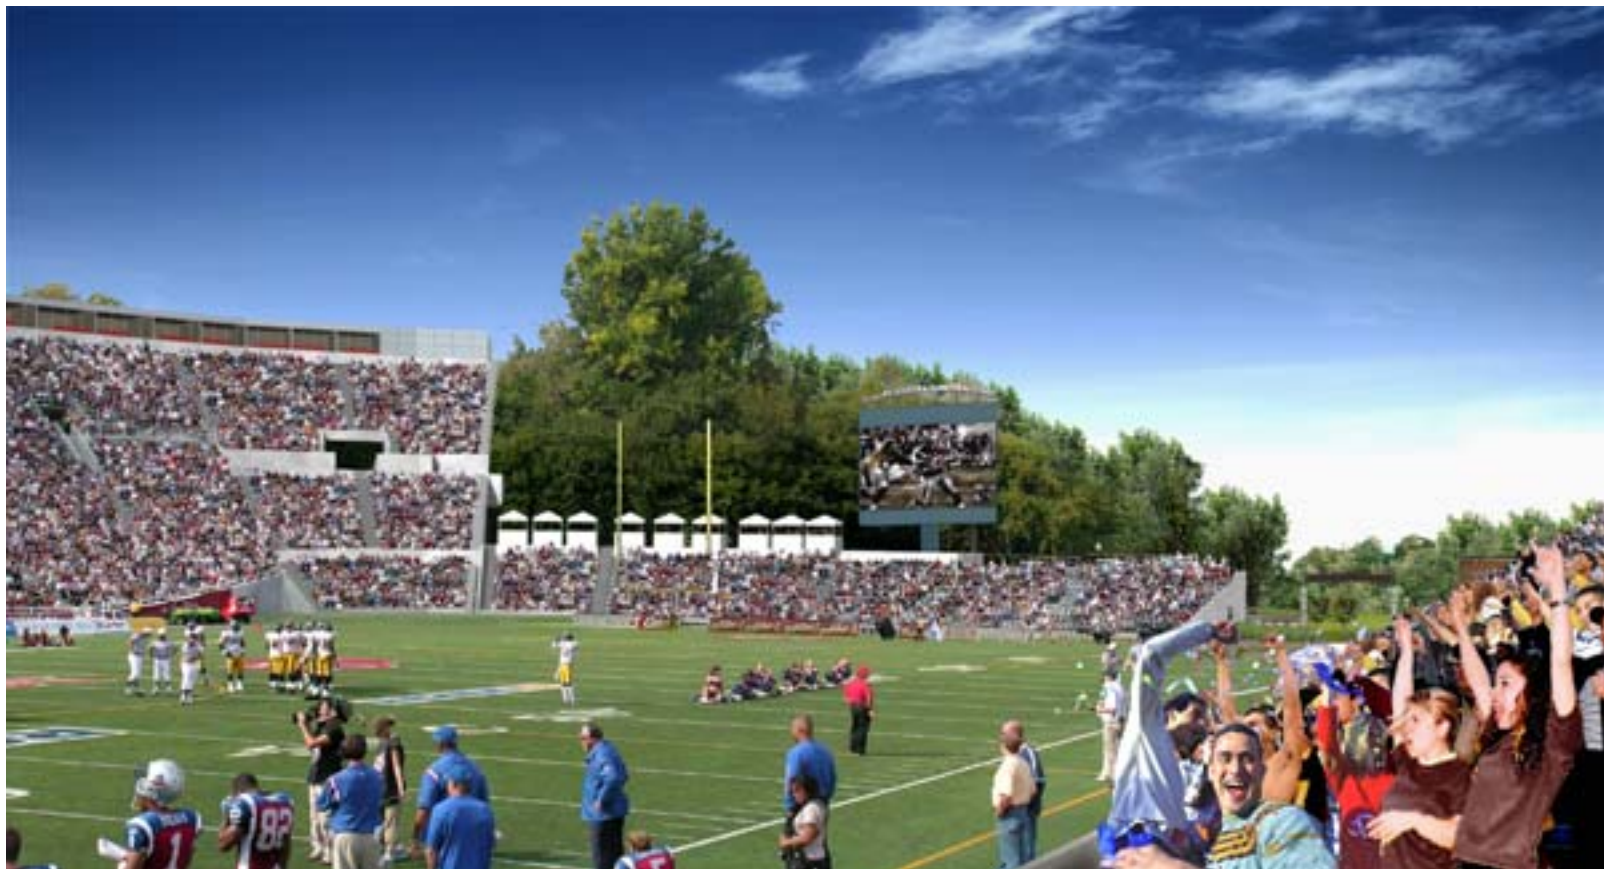
F-6 PERSPECTIVE VUE DU STADE

La simulation visuelle à partir du stade montre les estrades agrandies et l'écran vidéo. En arrière plan, les arbres conservés et les nouvelles plantations ferment la vue et camouflent l'arrière de l'écran.

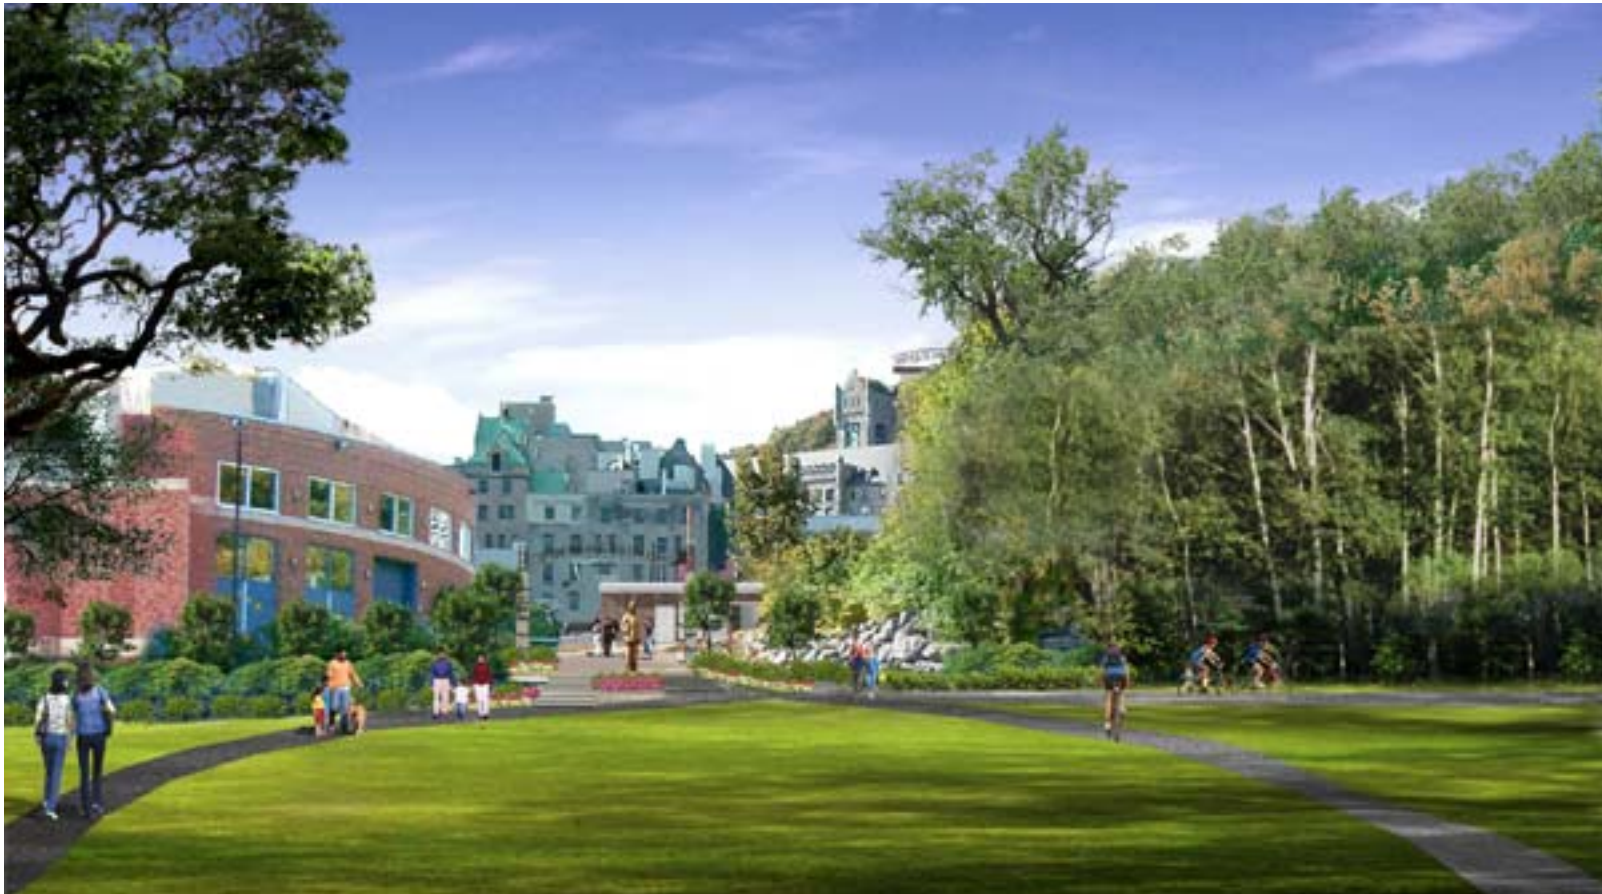
F-8 PERSPECTIVE DE L'ENTRÉE EST, DANS UN AN

Après une année, les végétaux plantés sont encore jeunes, mais créent tout de même une ambiance luxuriante.

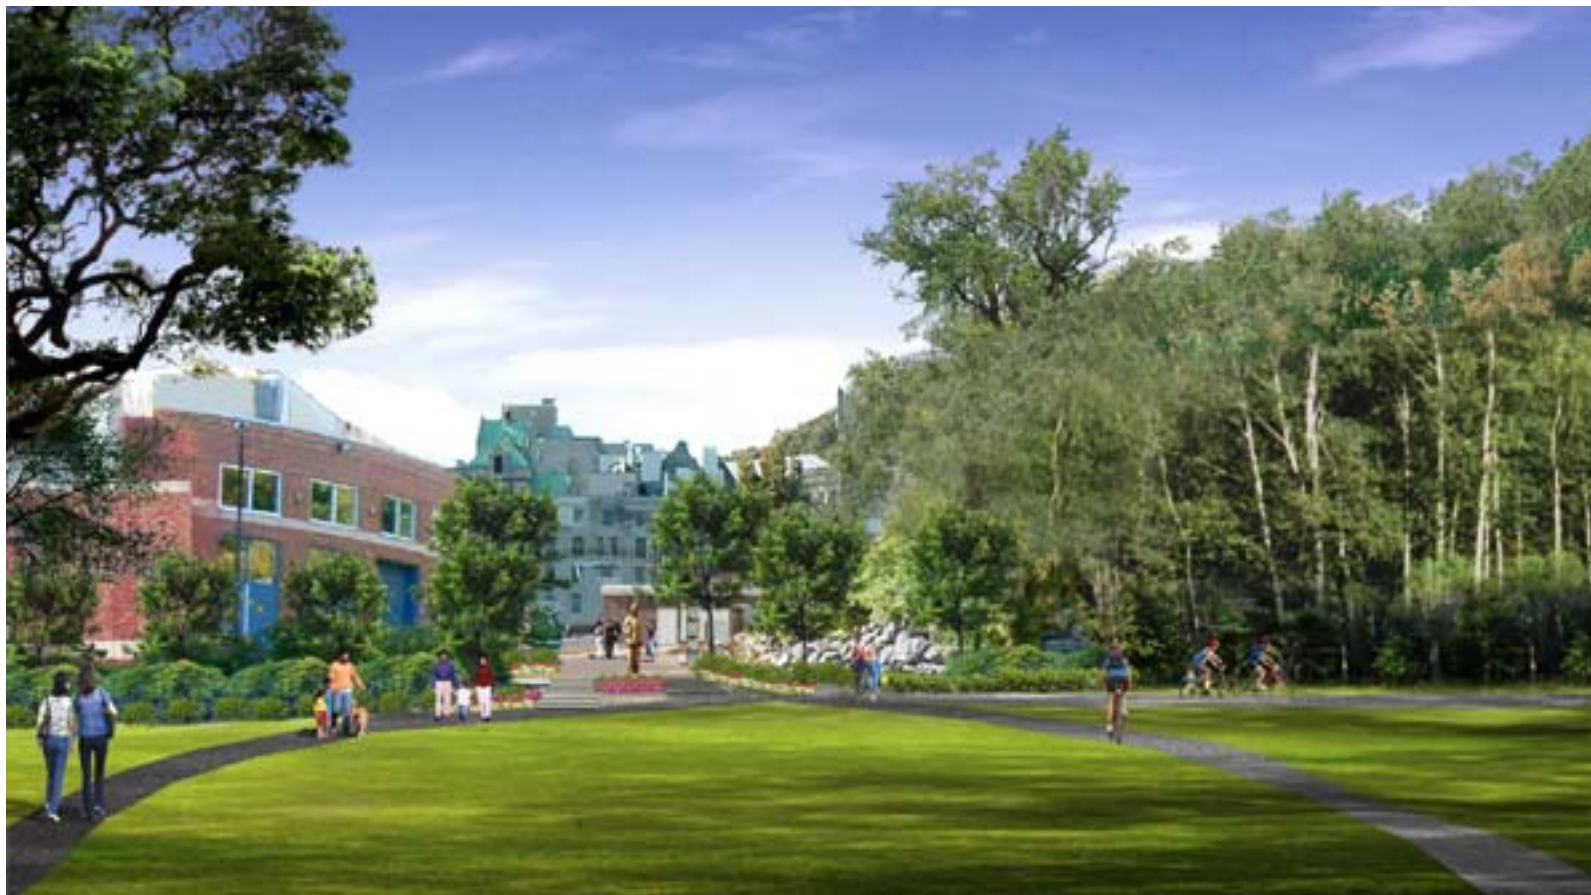
F-9 PERSPECTIVE DE L'ENTRÉE EST, DANS DIX ANS

Dix ans plus tard, on remarque le taux de croissance des arbres, selon les différentes espèces. L'écran vidéo est entièrement camouflé.

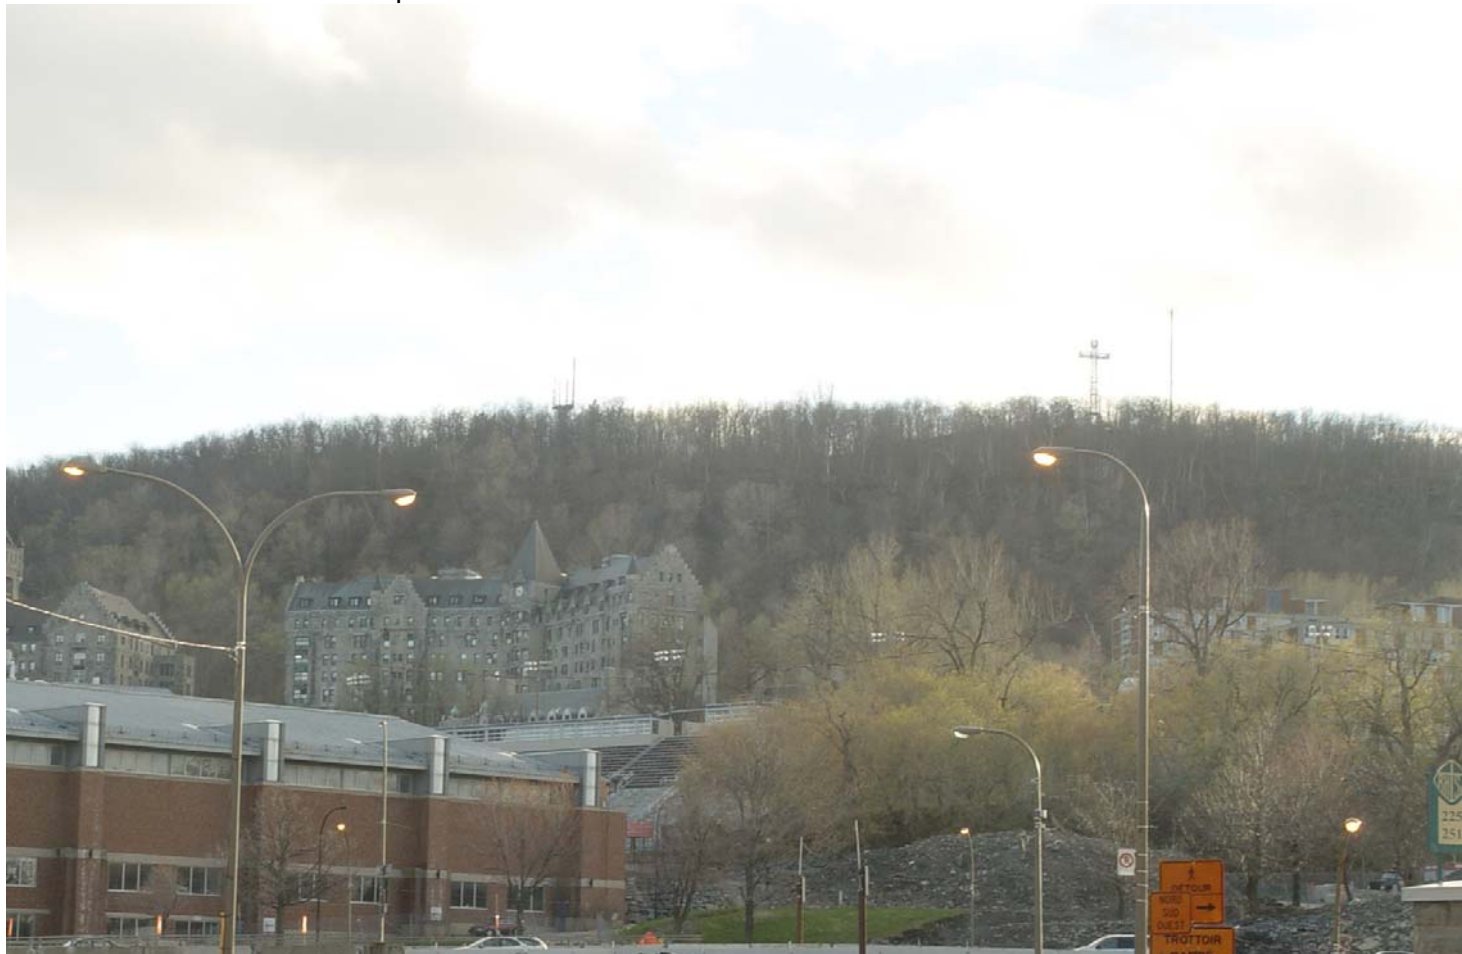
F-10 PERSPECTIVE VUE DU PARC DU MONT-ROYAL, CONDITION EXISTANTE

Cette vue, prise au mois d'avril, montre combien les estrades sont cachées par les arbres, même avant l'apparition des feuilles. Ces arbres en avant-plan seront conservés.

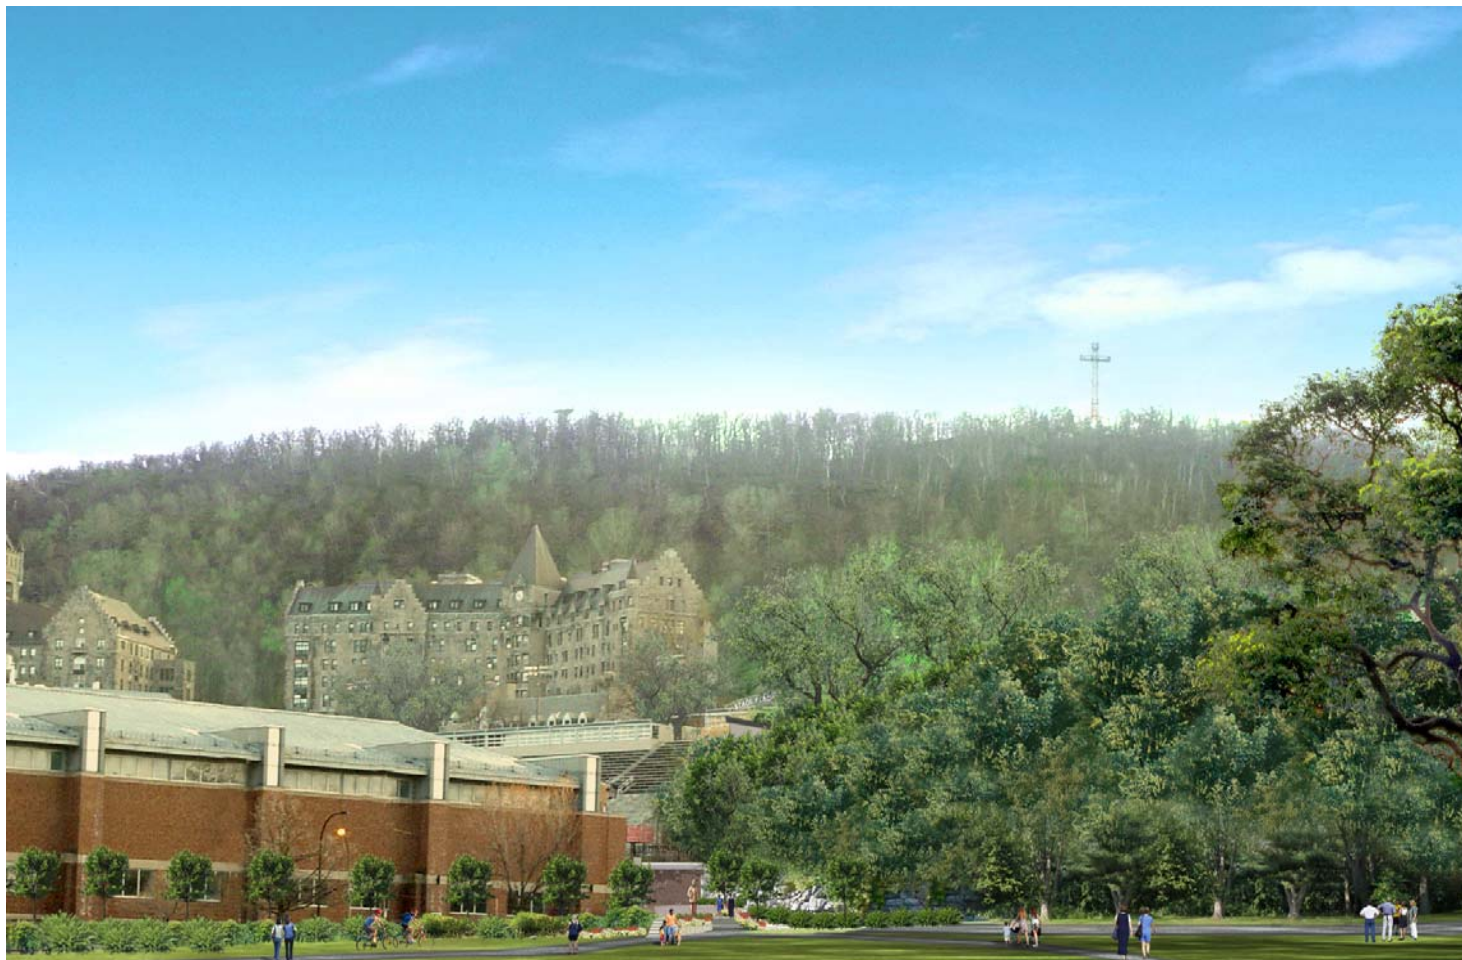
F-11 PERSPECTIVE VUE DU PARC DU MONT-ROYAL, DANS UN AN

Le même point de vue, suite à l'aménagement du site et au remodelage du terrain côté parc par la Ville de Montréal.

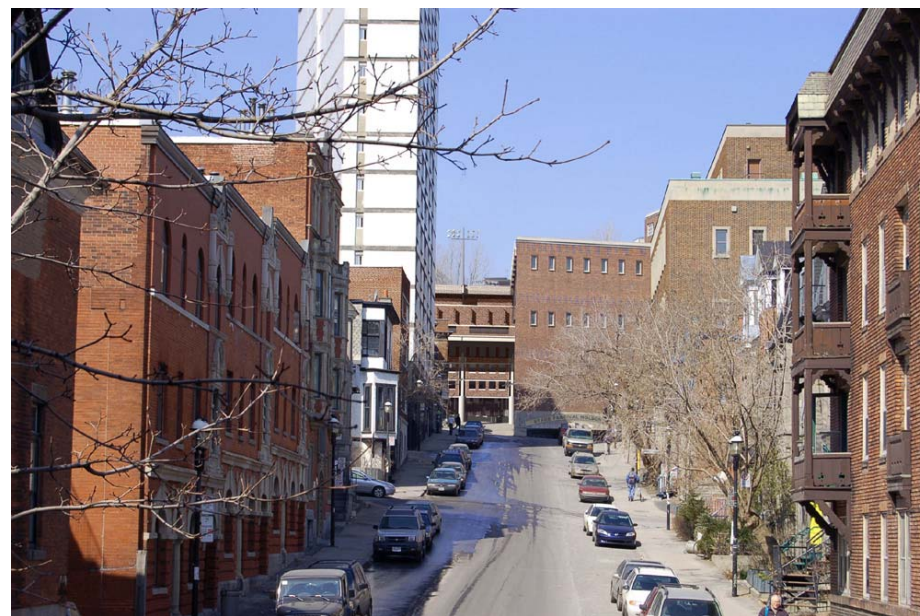
F-14 Après l'agrandissement
Un mur perforé reprenant l'architecture des bâtiments voisins crée un écran structurant et unifie l'arrière plan vu de la rue Aylmer.
