## Gestion des eaux de surface et des milieux humides sur le mont Royal

**Direction des grands parcs et de la nature en ville**  
**Service du développement culturel, de la qualité du milieu de vie et**  
**de la diversité ethnoculturelle**  
**Ville de Montréal**  
**Mai 2007**

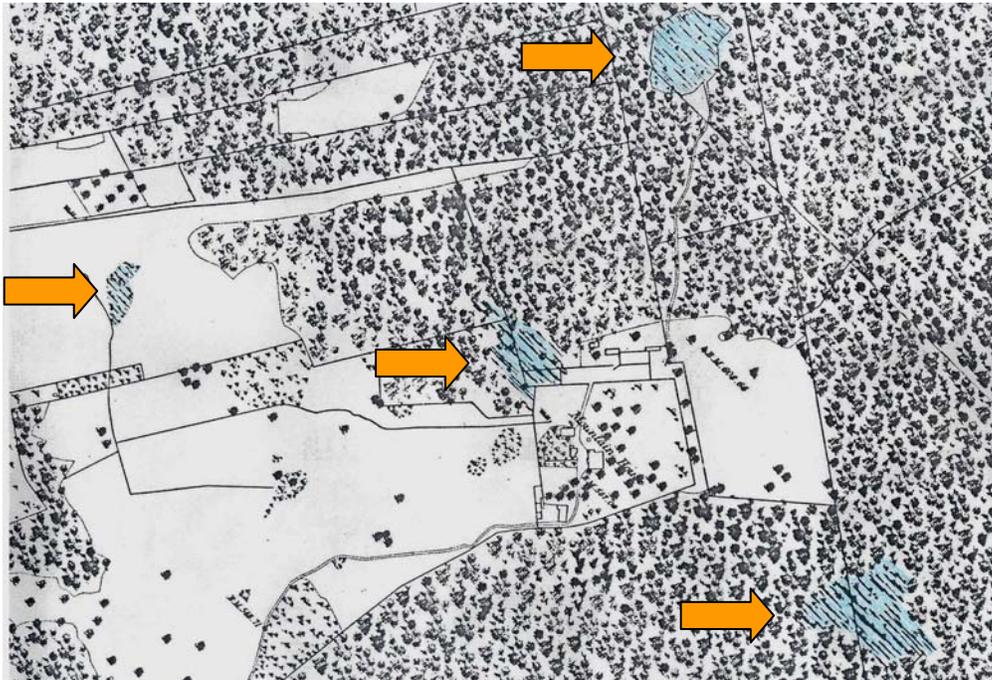
Les quatre lieux humides répertoriés dans le *Fortifications survey* de 1870

1870 marque le premier relevé détaillé du mont Royal, un inventaire réalisé par l'armée britannique, portant le nom de « *Fortifications survey* ». Ce plan localisait quatre endroits humides au cœur de l'ombilic circonscrit entre les trois sommets de la montagne. À l'extrémité gauche du plan, une aire humide de petite taille occupait l'actuel pied du petit stationnement desservant le lac aux Castors. Au haut du plan, se trouvait l'aire humide principale du cimetière Notre-Dame-des-Neiges. En bas, à droite se trouve le marécage du parc du Mont-Royal, principal milieu humide de la montagne. Au cœur de ce triangle se trouvait un quatrième milieu humide. Actuellement, ce lieu est occupé par une pelouse humide entourée de sculptures, au sud du grand stationnement de la maison Smith. Hormis le marécage dans le parc du Mont-Royal, les autres milieux humides illustrés au plan semblaient déjà avoir vu leur superficie diminuée par la création de fossés.

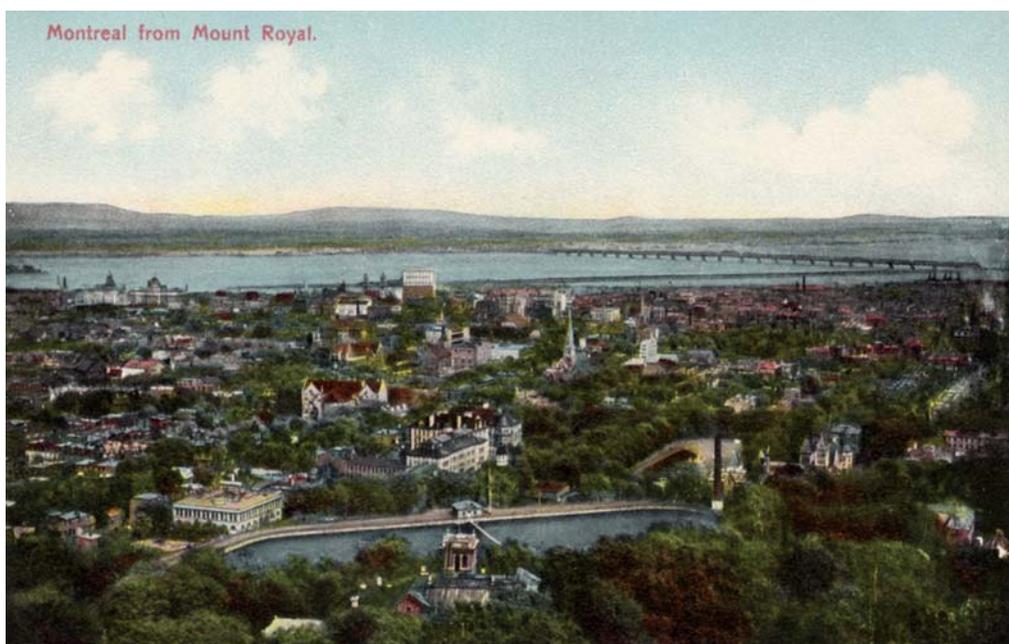
Carte postale montrant le réservoir McTavish avant son recouvrement par une dalle de béton en 1947

Le premier réservoir créé autour de la montagne fut construit entre 1853 et 1856. Le réservoir McTavish domine le campus de l'université McGill et se trouve au pied de Ravenscrag, l'ancienne résidence de Sir Hugh Allan aujourd'hui transformée en hôpital psychiatrique, le Allan Memorial.

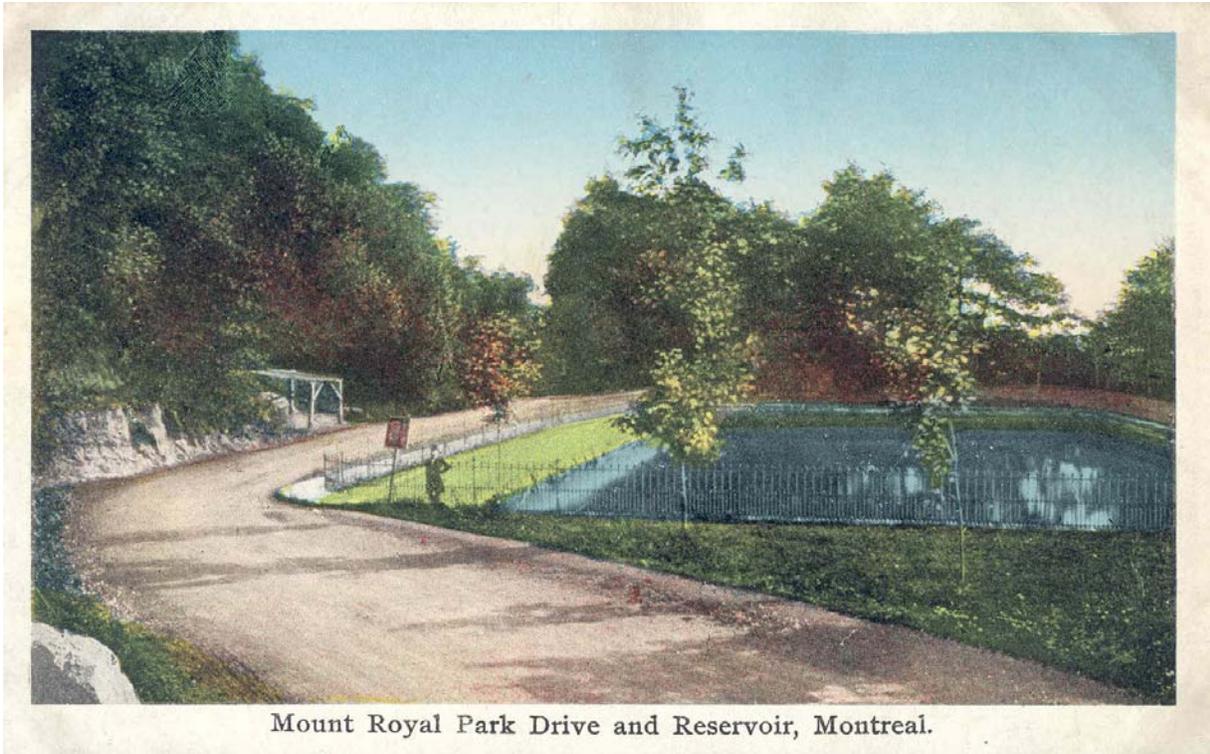
Mount Royal Park Drive and Reservoir, Montreal.

Une des très nombreuses cartes postales produites au début du XXième siècle montrant le réservoir dans le parc du Mont-Royal, au pied du grand escalier de l'Escarpement

Un deuxième réservoir, plus haut, fut ensuite construit dans le parc du Mont-Royal même. Situé sur le plateau dominant l'avenue Peel, ce réservoir d'eau potable construit vers 1872 donnait jadis la pression au réseau d'aqueduc de Montréal. Au début du XX<sup>ième</sup> siècle, ce réservoir constituait un des quatre ou cinq sujets favoris de carte postale sur le parc du Mont-Royal, les autres étant le funiculaire, le grand escalier de l'Escarpement et le belvédère Kondiaronk.

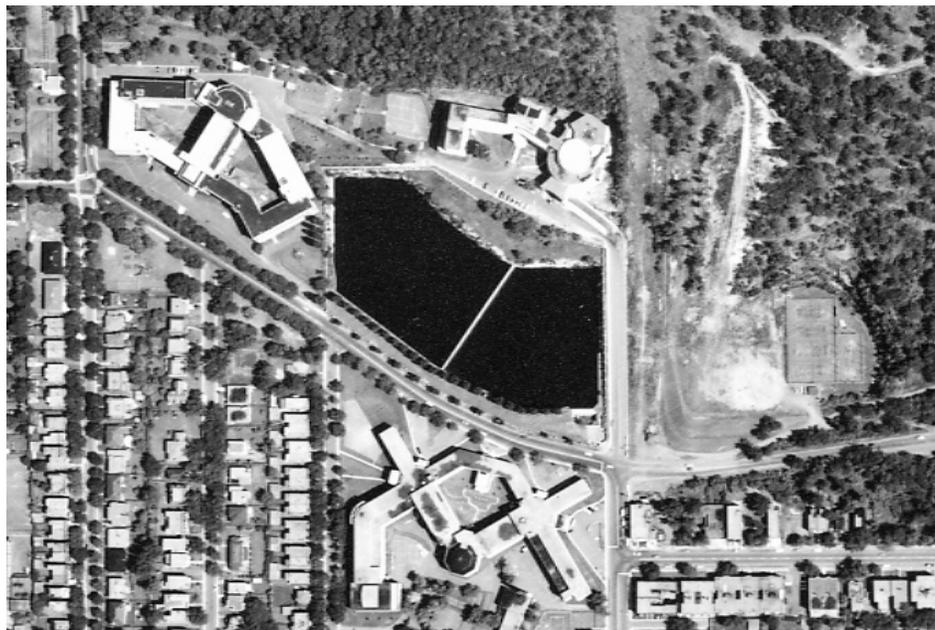
Photo aérienne 1964 du réservoir Bellingham, construit en 1902, au pied de l'école de musique Vincent d'Indy

Le dernier des grands réservoirs à ciel ouvert à être construit autour de la montagne est le réservoir Bellingham, dominant l'arrondissement Outremont.

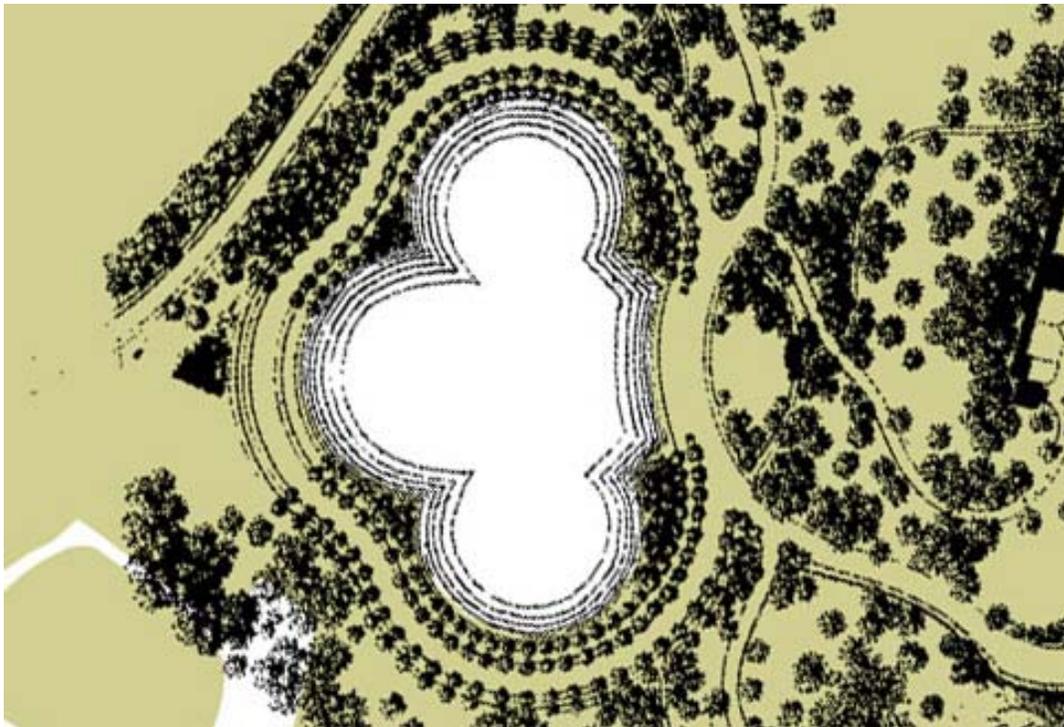
Plan du réservoir proposé par Olmsted

Olmsted voit deux géométries possibles. La première est de créer un plan d'eau d'apparence très naturelle. Après réflexion, cette option lui paraît peu souhaitable connaissant les multiples exigences imposées tant à l'amorce du projet que celles qui risquent d'être imposées au fil des ans par les responsables de ces ouvrages de génie. Olmsted propose finalement une géométrie formelle plus compatible avec de telles exigences. Il prend soin cependant de border la plus grande partie des berges du plan d'eau par une quadruple rangée d'arbres pour laisser des vues filtrées vers la plus grande partie du plan d'eau.

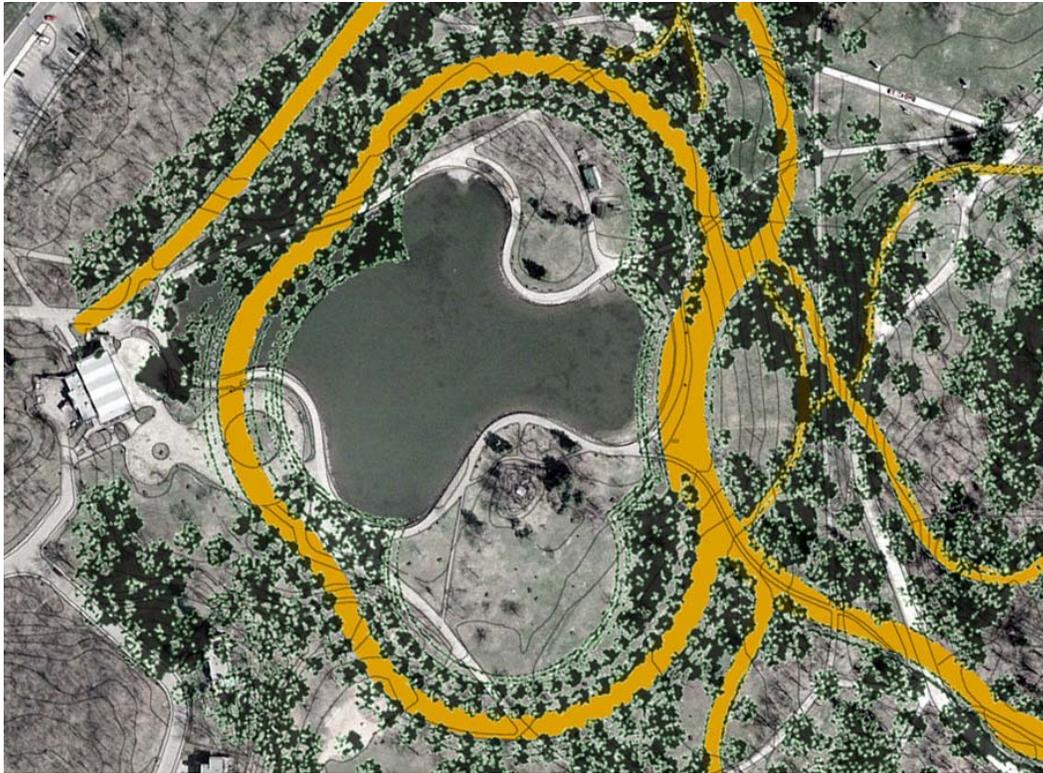
Superposition du plan d'Olmsted sur la photographie aérienne du lac aux Castors. Le réservoir d'Olmsted aurait eu une plus grande superficie et une orientation différente de plan d'eau construit

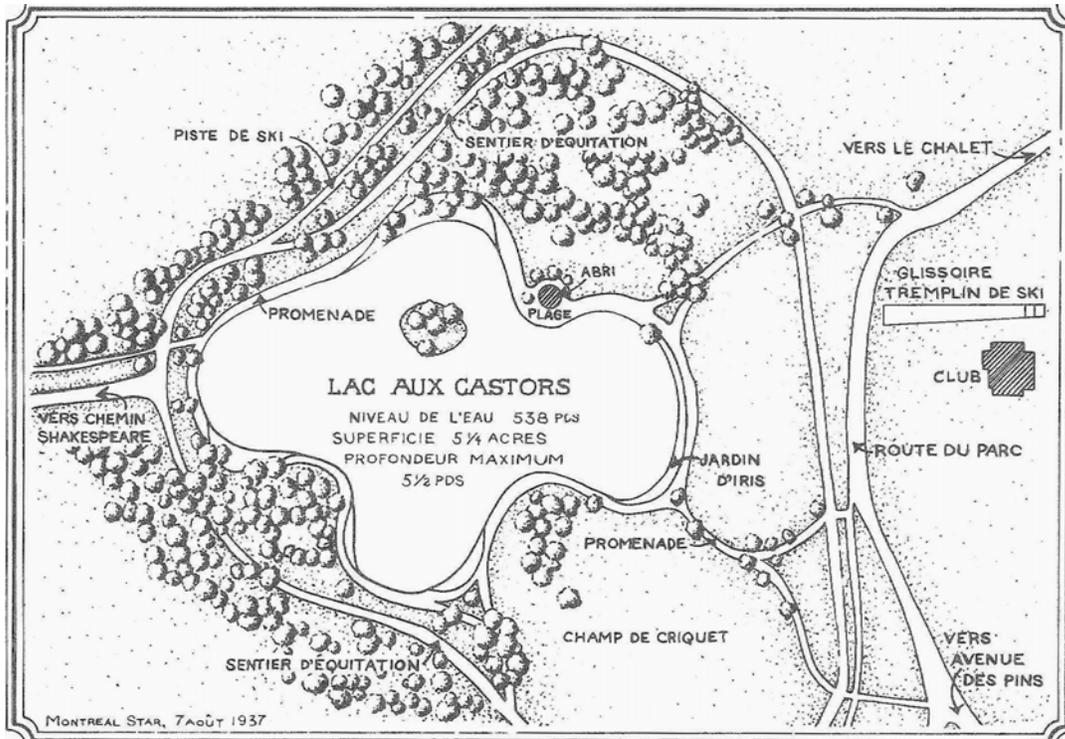
Esquisse de Frederick G. Todd montrant un lac aux Castors avec un îlot planté et un jardin d'iris au pied de la pente de toboggan, un design plus convivial pour la faune que la situation actuelle

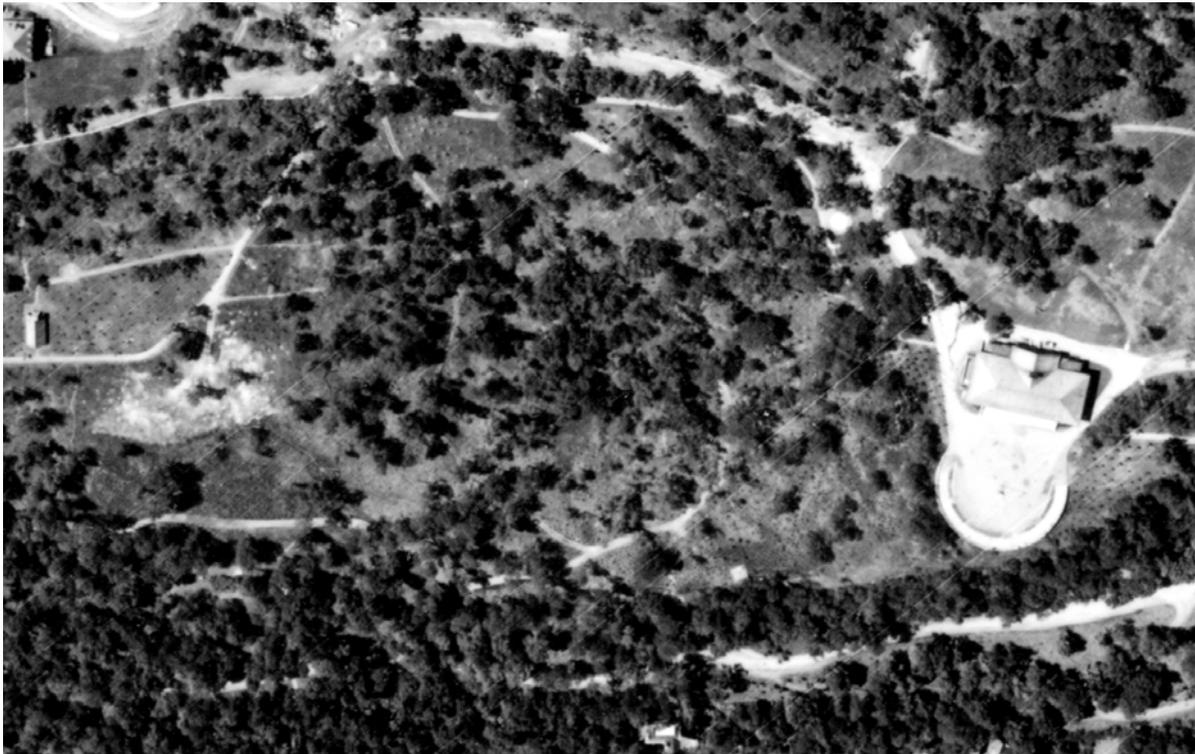
Photographie aérienne prise en 1964, révélant le caractère très clairsemé de la végétation entre la colline de l'Abri et le chalet de la montagne. Au centre, le secteur du marécage avec quelques arbres dispersés ! Remarquer les nombreux jeunes arbres plantés vers 1960

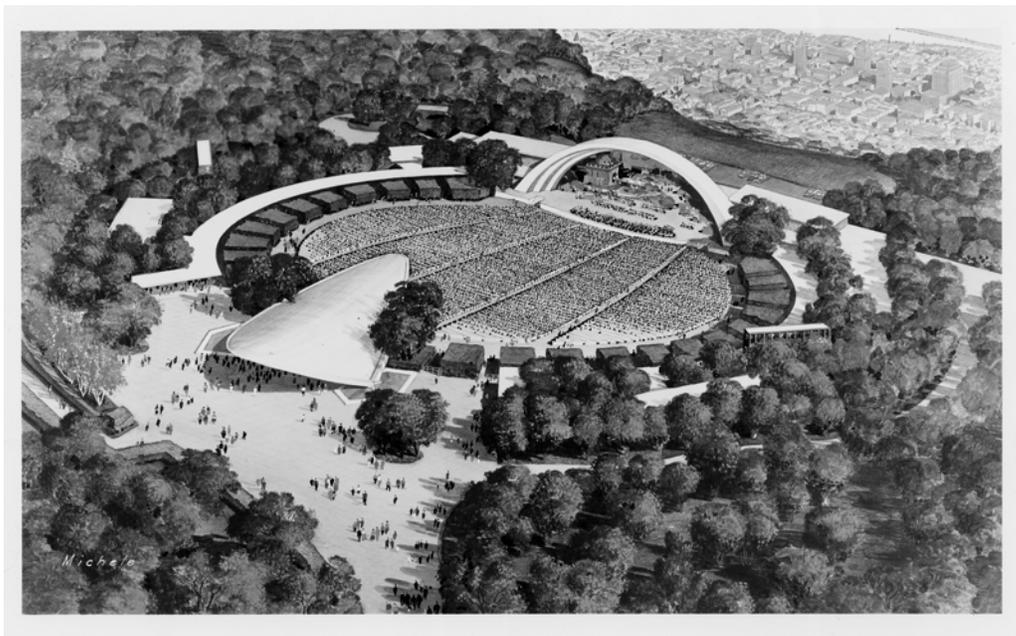
Projet d'amphithéâtre à l'ouest du grand chalet, dans le marécage actuel

Le *Plan directeur du parc du Mont-Royal* conçu au milieu des années 1950 par la firme Clarke & Rapuano prévoyait transformer le marécage à l'ouest du chalet de la montagne en amphithéâtre extérieur de plusieurs milliers de places. Heureusement, ce projet, qui aurait détruit le principal lieu humide du parc du Mont-Royal, ne fut jamais mis en oeuvre.

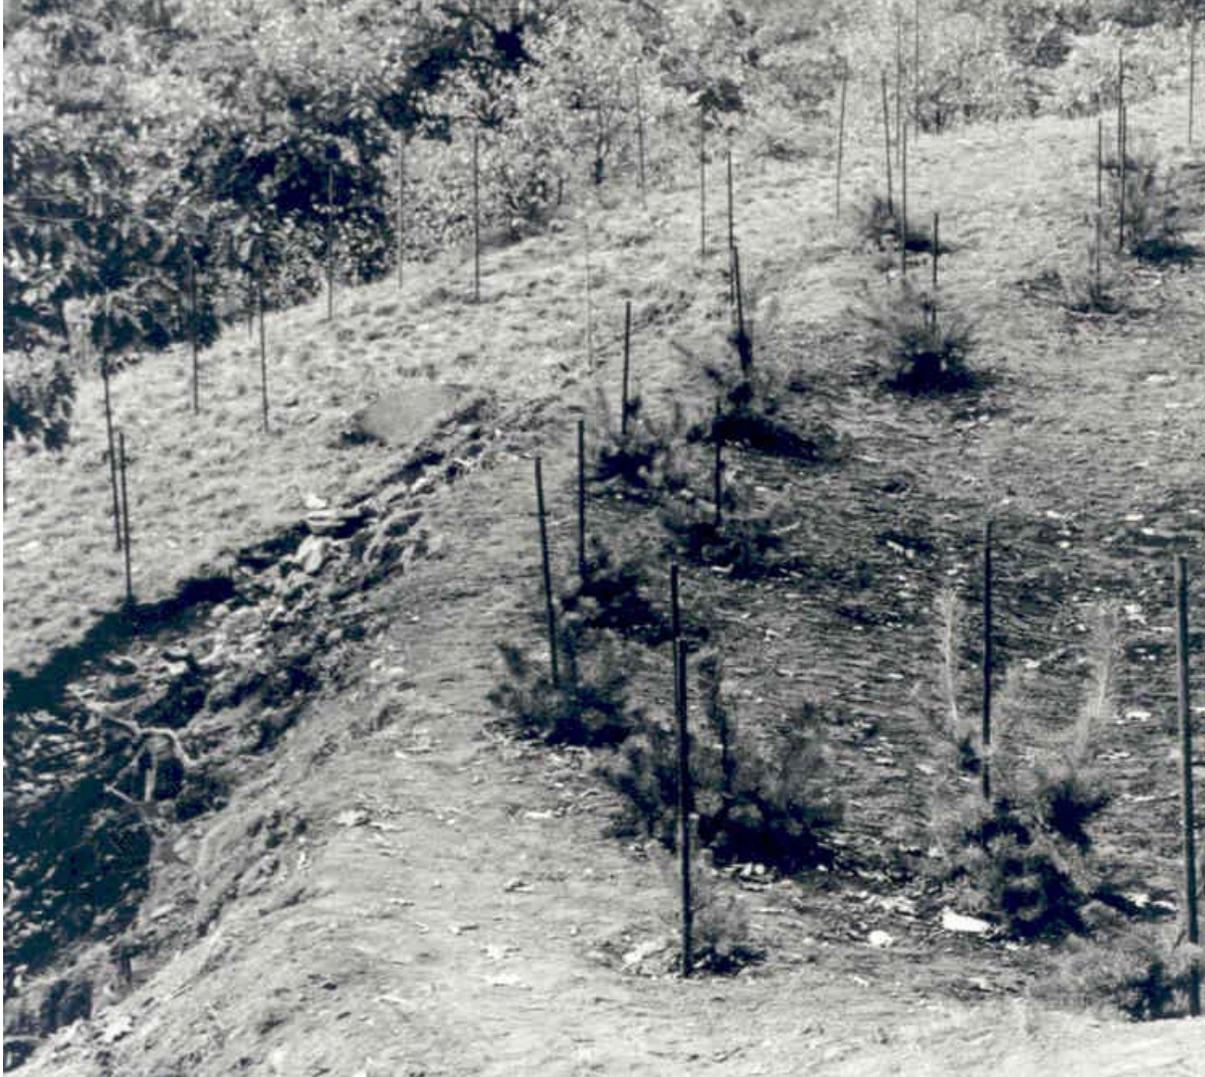
À l'ouest du chalet, à l'embouchure de l'actuel marécage, l'ingénieur forestier J.J. Dumont fait créer une digue  
Autour de laquelle il fait planter des massifs de pins.

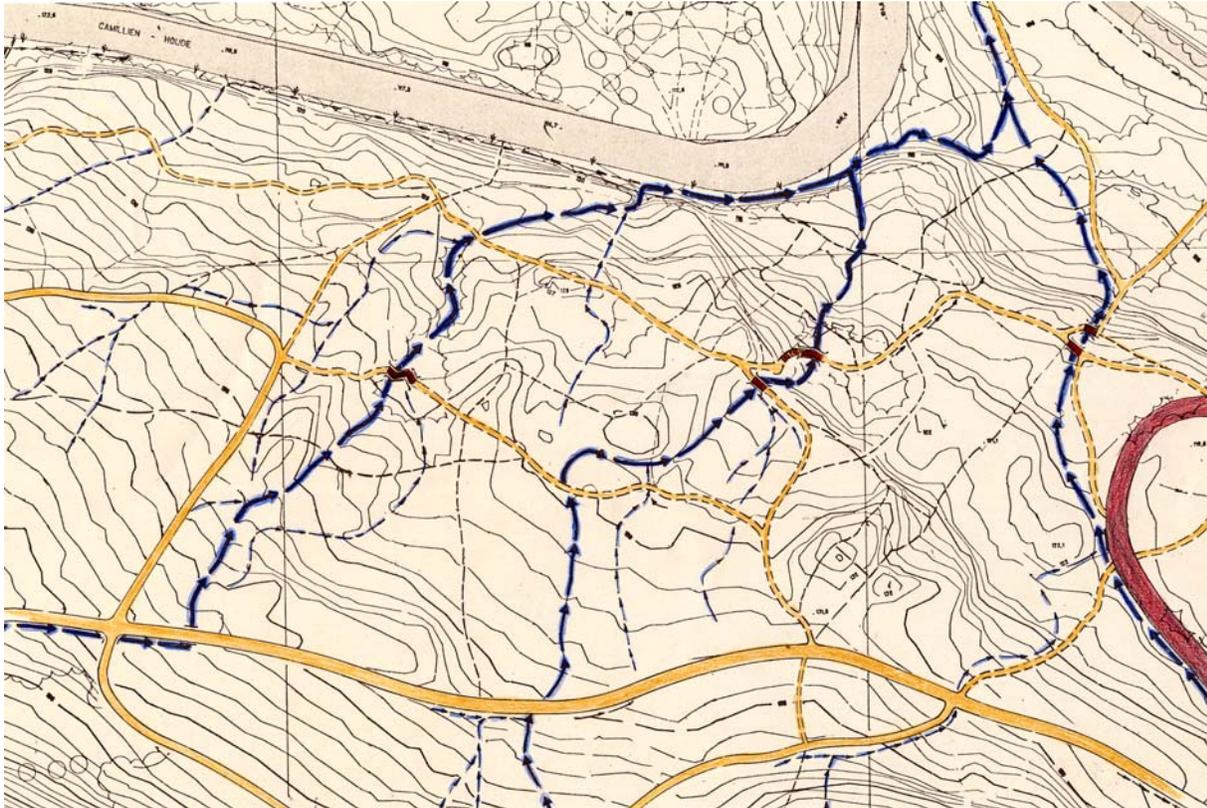
Organisation des sentiers et du réseau hydrographique dans le secteur du Piedmont. Les travaux ont permis de réduire le nombre et la superficie des surfaces piétinées et de mettre en valeur les différents milieux

La rationalisation du réseau de sentiers s'est faite en tenant compte de facteurs écologiques, esthétiques et fonctionnels. Elle s'est faite aussi en développant sur plan les itinéraires piétonniers complémentaires d'un réseau hydrographique cohérent et efficace.

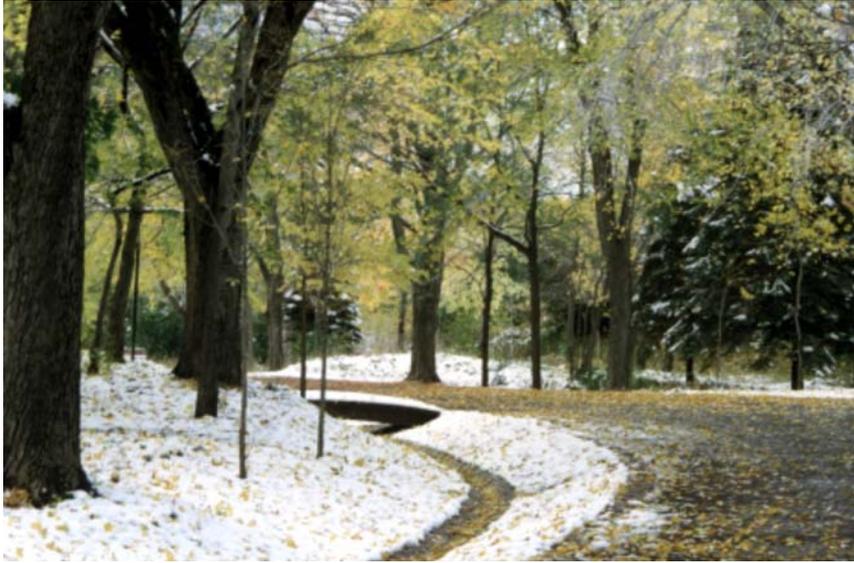
Caniveau en pavés récupérés entouré de fossés gazonnés

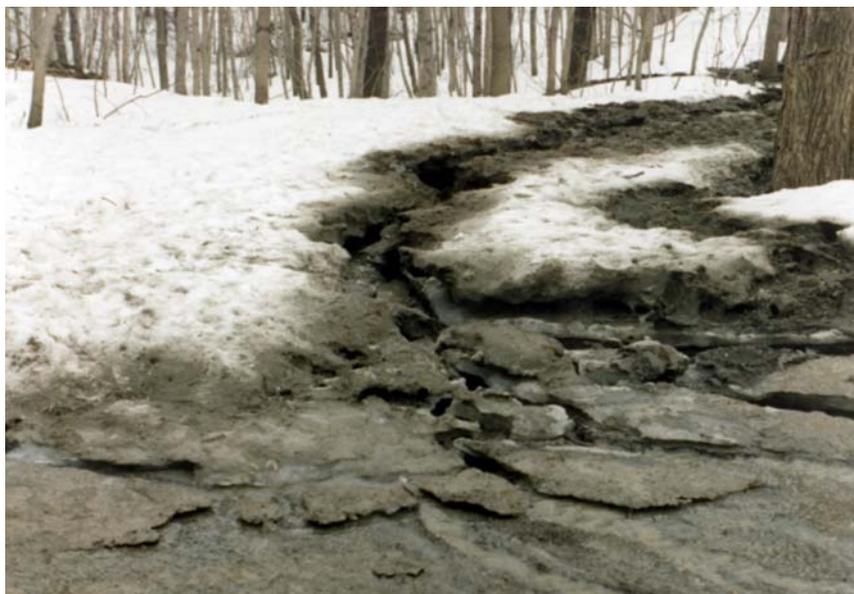
Exemple de charriage de sédiments à travers le parc à la fonte des neiges

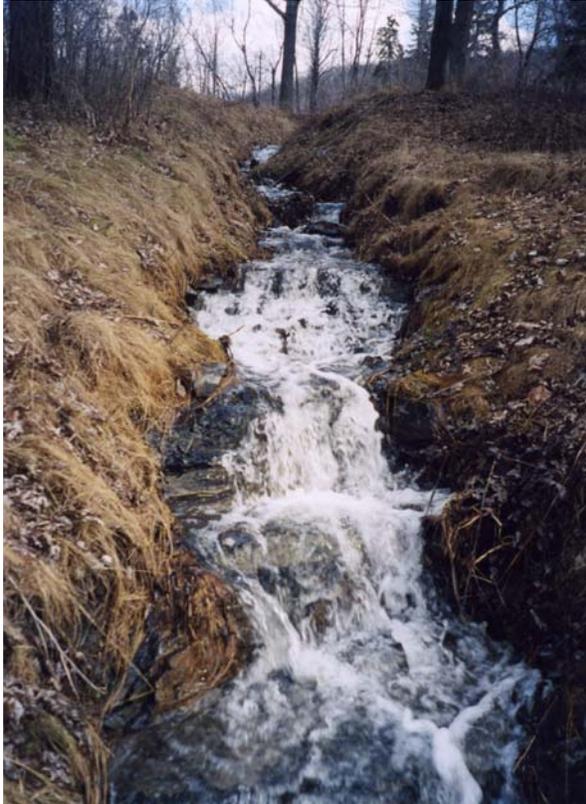
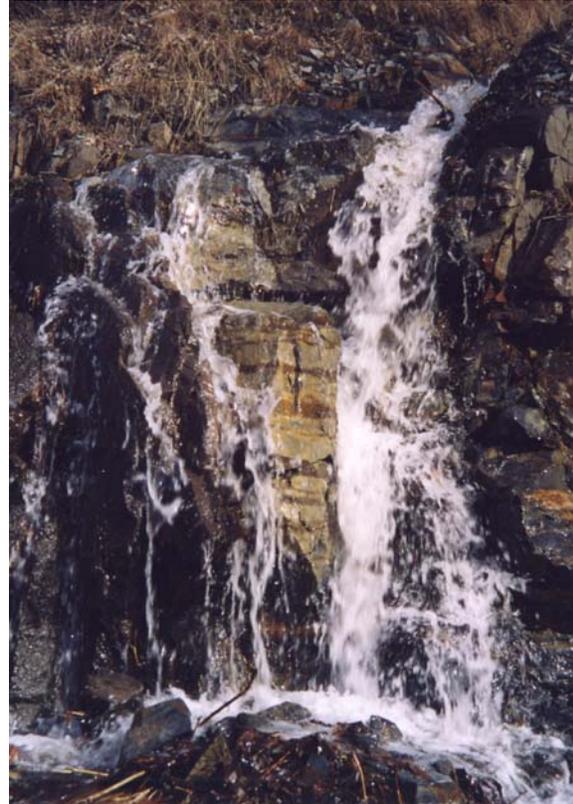
Ruisseau et cascade résultant du détournement des eaux vers une paroi rocheuse longeant l'avenue du Mont-Royal

Le réseau hydrographique a été modifié pour canaliser l'eau vers les zones rocheuses ou marécageuses plutôt que vers les zones sensibles à l'érosion ou importantes au niveau archéologiques, comme les ruines du funiculaire. À certains endroits, le sol a été excavé jusqu'au roc, ce qui a permis de rendre évident le substrat rocheux. Ce type d'intervention permet de mieux faire sentir la présence de la montagne et réduit considérablement la quantité de matériaux arrachés par la pluie qui sédimentent dans les replats.

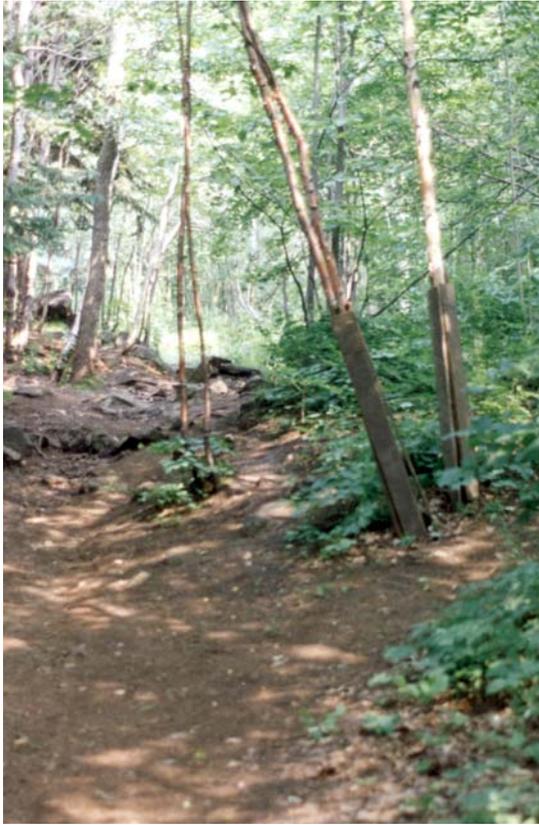
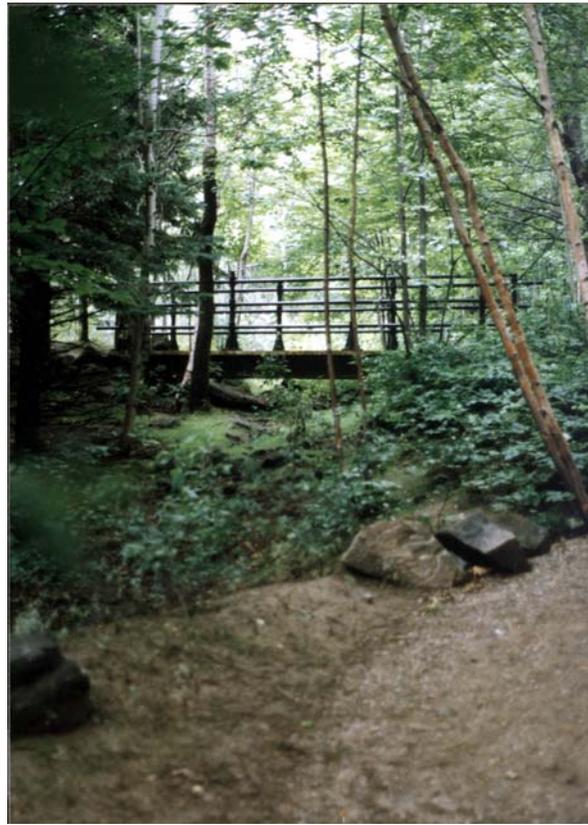
Aire piétinée le long du sentier de l'Escarpement, qu'une passerelle a permis de mieux naturaliser

Pour optimiser les qualités écologiques et paysagères des cours d'eau occasionnels, ces derniers ont été canalisés hors des surfaces utilisées par les piétons. Pour ce faire, des fossés, des caniveaux, des ponceaux et des passerelles ont été construits. Les cheminements piétons et les divers aménagements de gestion des eaux ont été conçus pour mettre en valeur l'eau comme élément structurant du paysage. Des sentiers ont été construits en parallèle par rapport à la ligne d'écoulement des eaux ou selon un tracé sinueux.

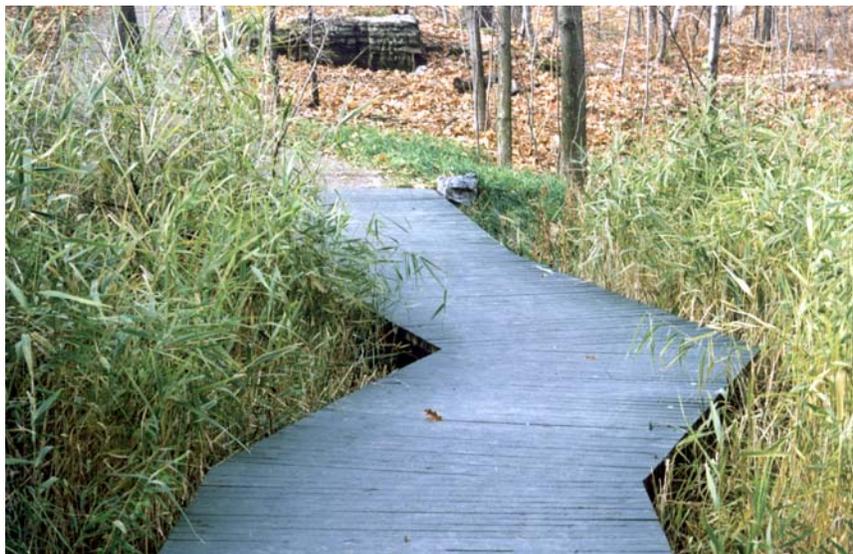
Dans le Piedmont, passerelle en Z à travers un milieu humide auparavant piétiné

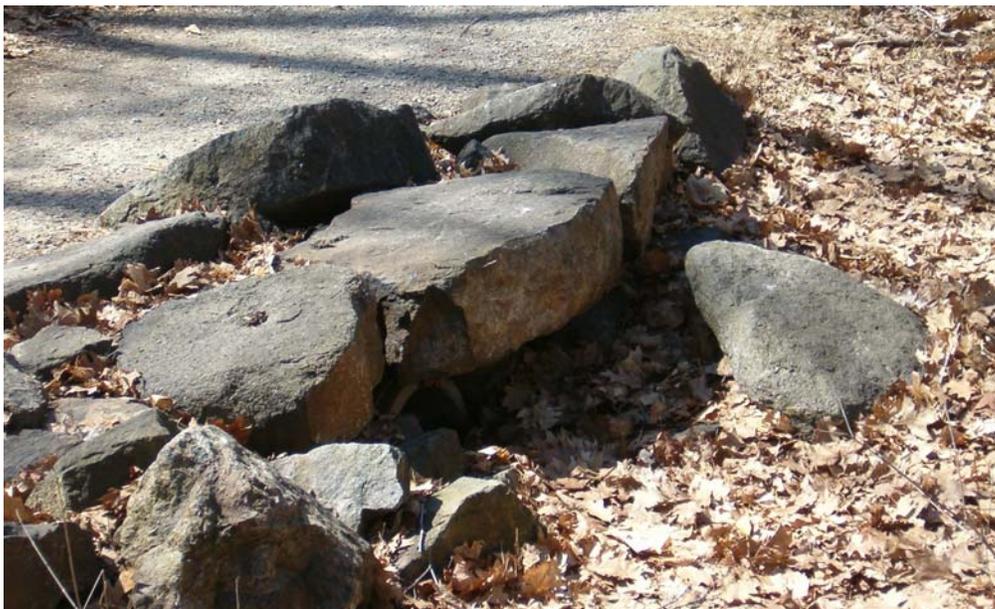
Ensemble de roches récupérées mises en place pour camoufler les tuyaux

La présence des ponceaux installés sous les sentiers a le plus souvent possible été masquée par l'installation de pierres récupérées sur le site.

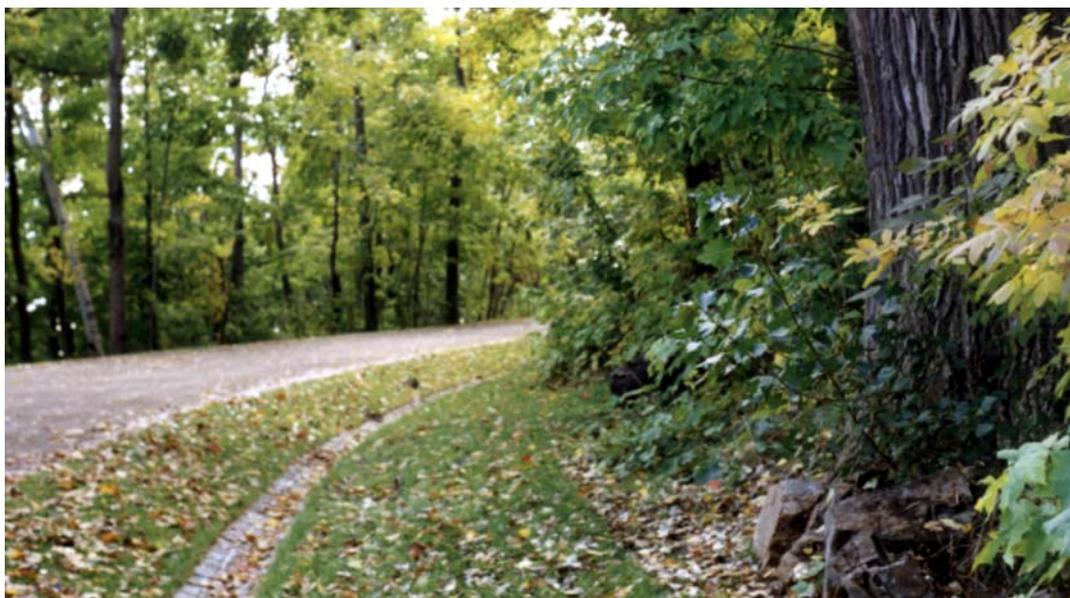
Caniveau construit en rehaussant le chemin Olmsted vis-à-vis un des plus grands arbres du mont Royal

À de très nombreux endroits, des remblais ont été ajoutés de façon à diriger les eaux sans excaver dans les racines de certains arbres de grande taille. Plusieurs de ces digues sont aujourd'hui surmontées d'un sentier. Un tronçon du chemin Olmsted et plusieurs segments de sentiers piétonniers surmontent de telles digues.

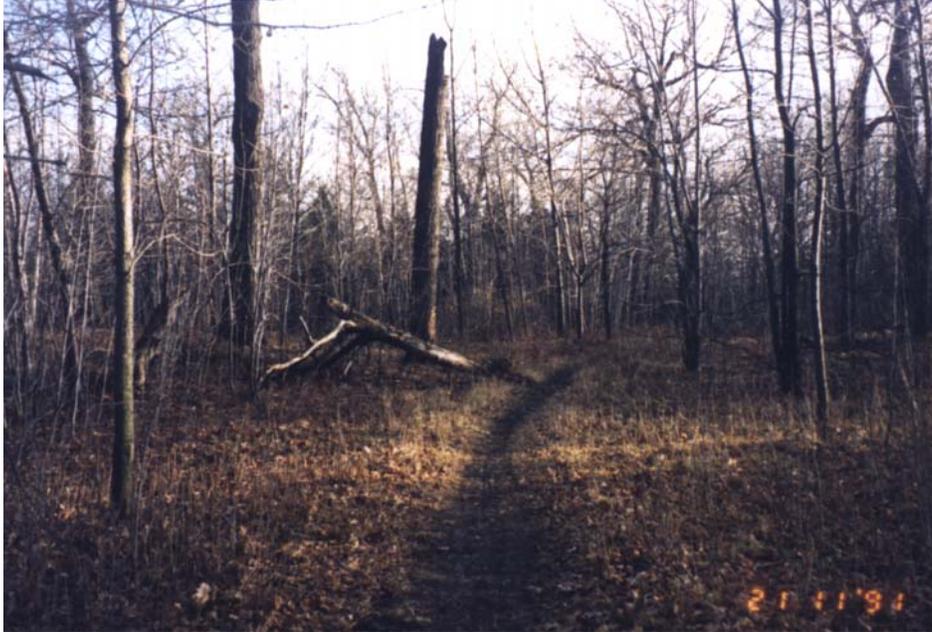
Site de la digue naturalisée amont avant les travaux

La digue amont illustrée à la page précédente a été conçue pour retenir les eaux pendant un maximum de huit heures. Un temps de rétention aussi court permettait de minimiser les impacts sur les chênes croissant dans le bassin occasionnellement inondé.

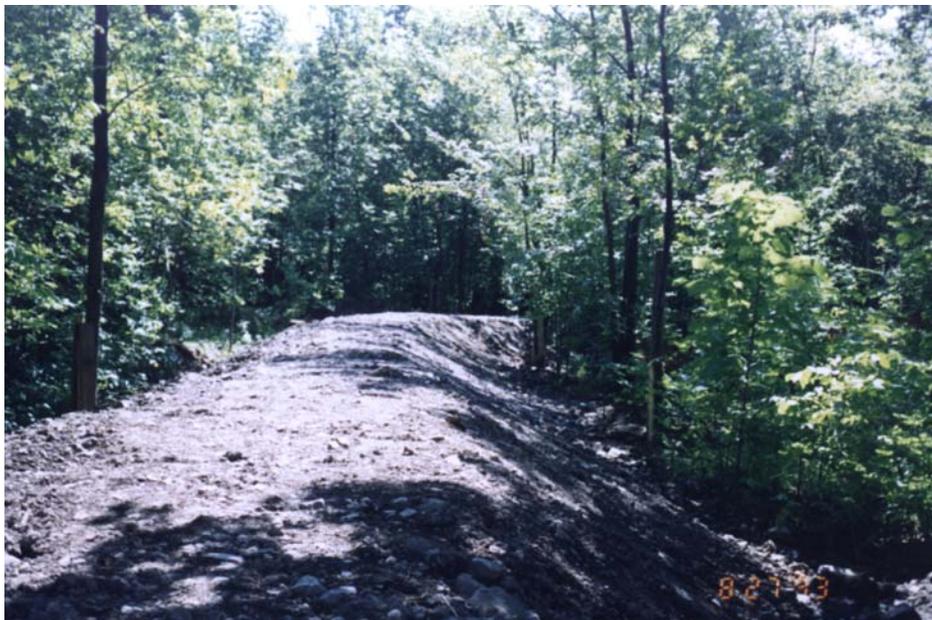
La même digue après remblayage, avant la plantation d'arbustes

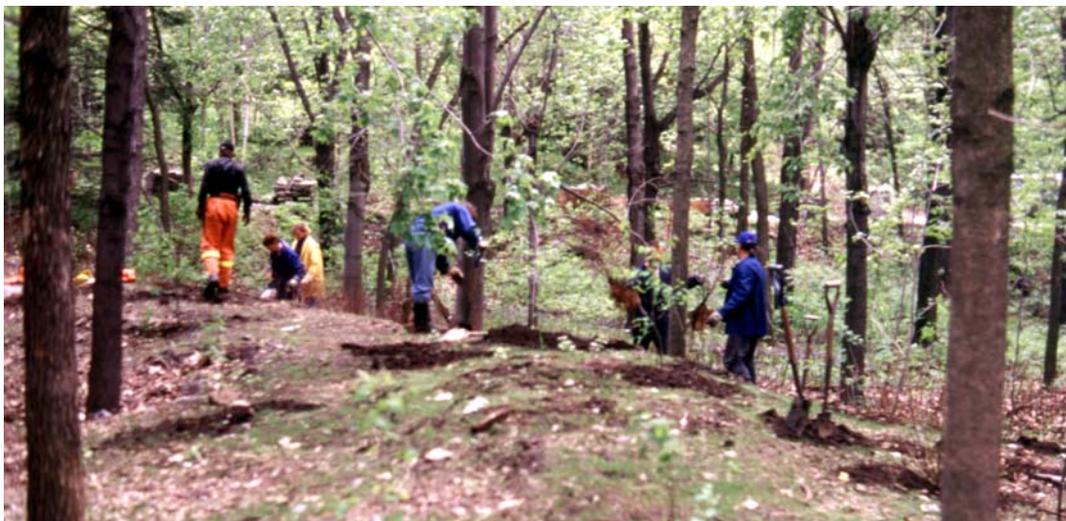
La digue naturalisée aval, comme la digue amont a été plantée de milliers d'arbustes

La digue naturalisée aval, illustrée ci-dessous, a été conçue pour gérer une inondation pouvant durer jusqu'à vingt-quatre heures. Elle a été construite de manière à n'inonder qu'une zone d'érables argentés baignant déjà régulièrement dans l'eau. Le tracé initialement prévu, le long du sentier existant aurait inondé des chênes de bon calibre si longtemps que ces derniers en seraient morts. La construction de cette digue a requis l'abattage de quelques frênes.

Il faut absolument éviter que de nouveaux arbres croissent sur la digue car le renversement de tels arbres par le vent ou le pourrissement de leur souche pourraient éventuellement générer une rupture de la digue, rupture qui aurait des effets désastreux au pied de la montagne sur les terrains de l'actuel hôpital Royal-Victoria.

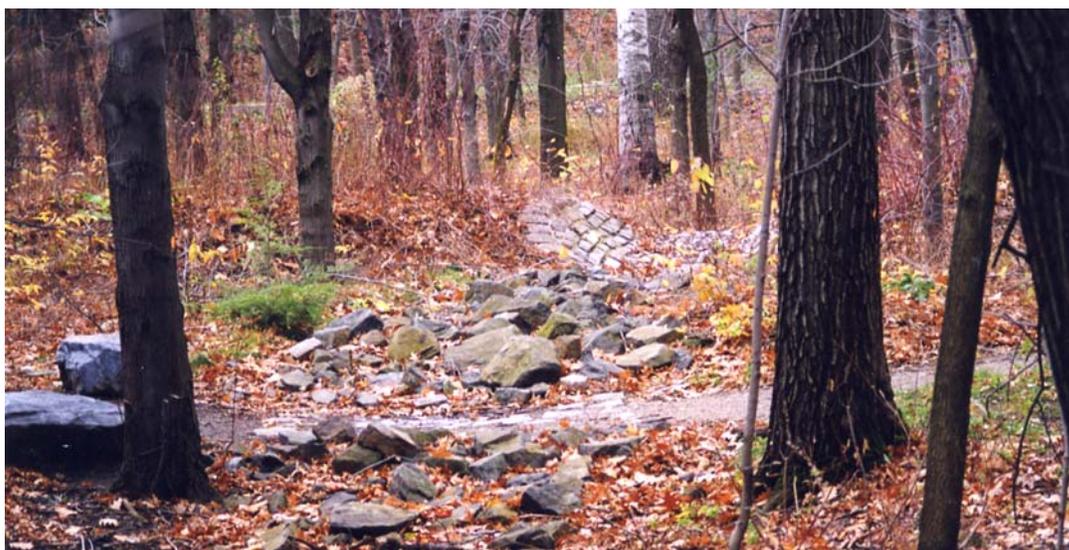
L'évacuateur de crues de la digue aval, seul témoin aisément perceptible de cet ouvrage de gestion des eaux

L'eau des digues dépassant une certaine élévation est évacuée par un exutoire. Plus encore, pour réduire les risques de gel, l'embouchure actuelle des tuyaux a un diamètre beaucoup plus large que leur partie centrale qui permet de contrôler les débits. L'extrémité amont des tuyaux a aussi été cachée sous un amoncellement de pierres pour dissuader certains animaux d'y faire leur nid. Leurs abords ont été densément plantés de cornouillers. Il importe ici de rappeler que le but des digues n'est pas d'évacuer les eaux le plus rapidement possible, mais de laisser l'eau quitter le bassin lentement, en gardant le milieu humide.

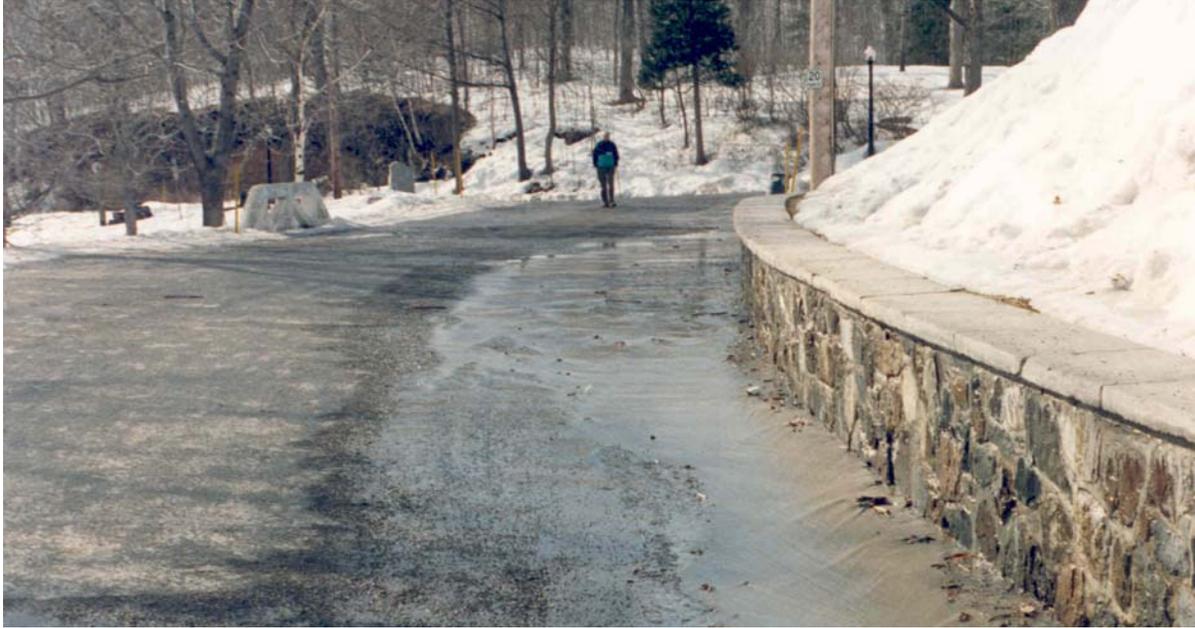
Avant la construction du muret-digue, débordement d'égout pluvial, érosion du chemin Olmsted derrière le chalet, écoulement des eaux vers le belvédère Kondiaronk et le marécage

Une autre digue a été construite en amont du marécage, à l'arrière du grand chalet. La digue en question prend la forme d'un muret s'apparentant à la structure derrière le chalet. Ce muret-digue remplace un système de tuyaux et de caniveaux en béton qui transformaient le petit pont sur le chemin Olmsted en égout pluvial.

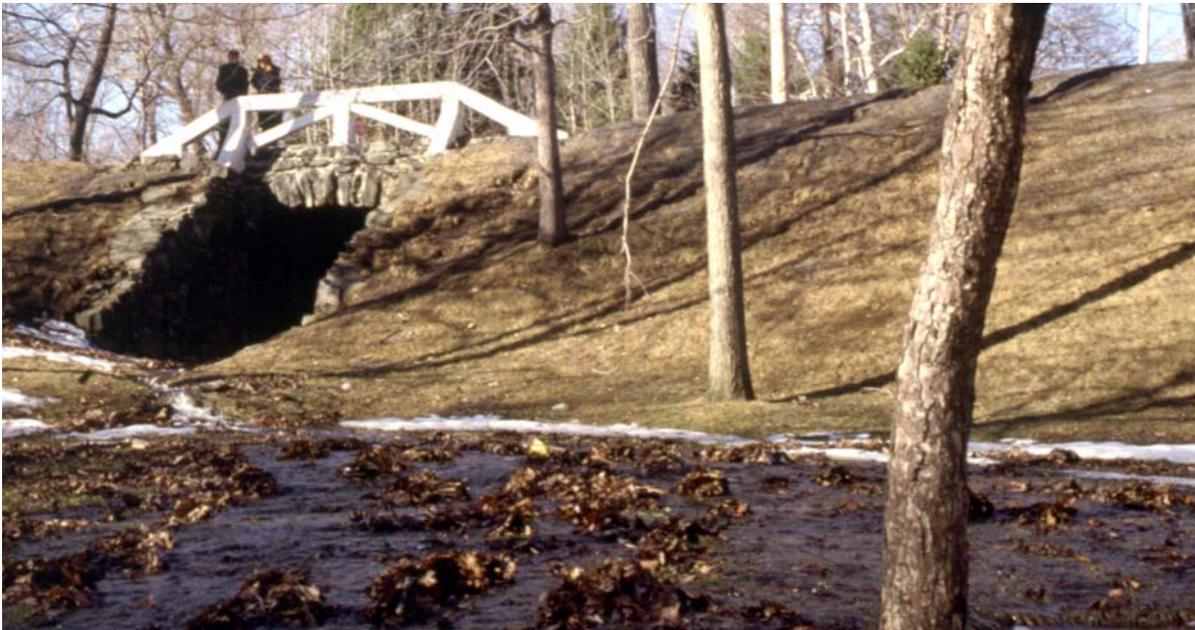
Eaux dirigées précédemment sous le pont sous le chemin Olmsted

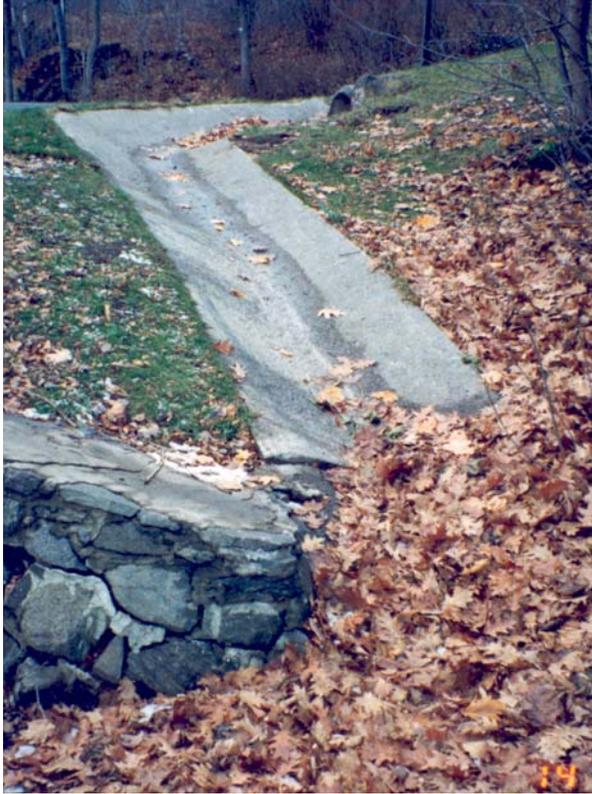
Caniveau en béton qui se déversait les eaux sous le pont, avant les travaux

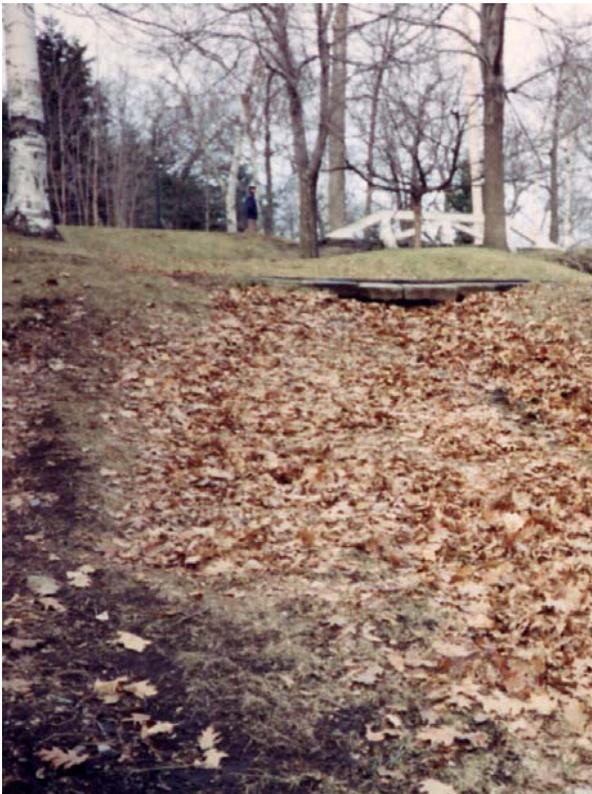
Une zone piétinée près du pont avant les travaux

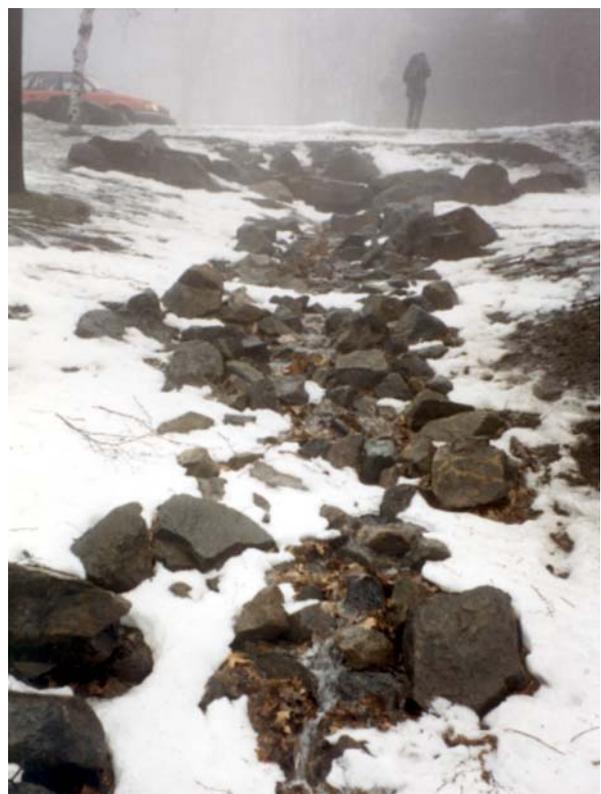
Le même endroit transformé en coulée entourée de pierres récupérées se déversant dans le marécage, un aménagement nettement plus convivial pour la faune

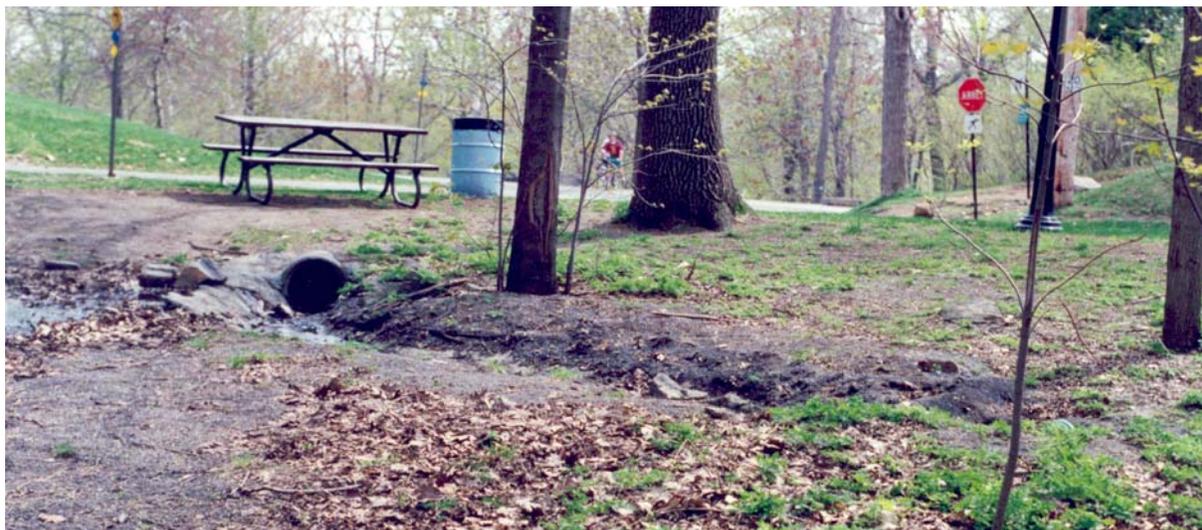
Le secteur du muret-digue avant les travaux, remarquer le tuyau sous les racines d'arbres
