## Gestion des eaux de surface et des milieux humides sur le mont Royal

**Direction des grands parcs et de la nature en ville**  
**Service du développement culturel, de la qualité du milieu de vie et**  
**de la diversité ethnoculturelle**  
**Ville de Montréal**  
**Mai 2007**

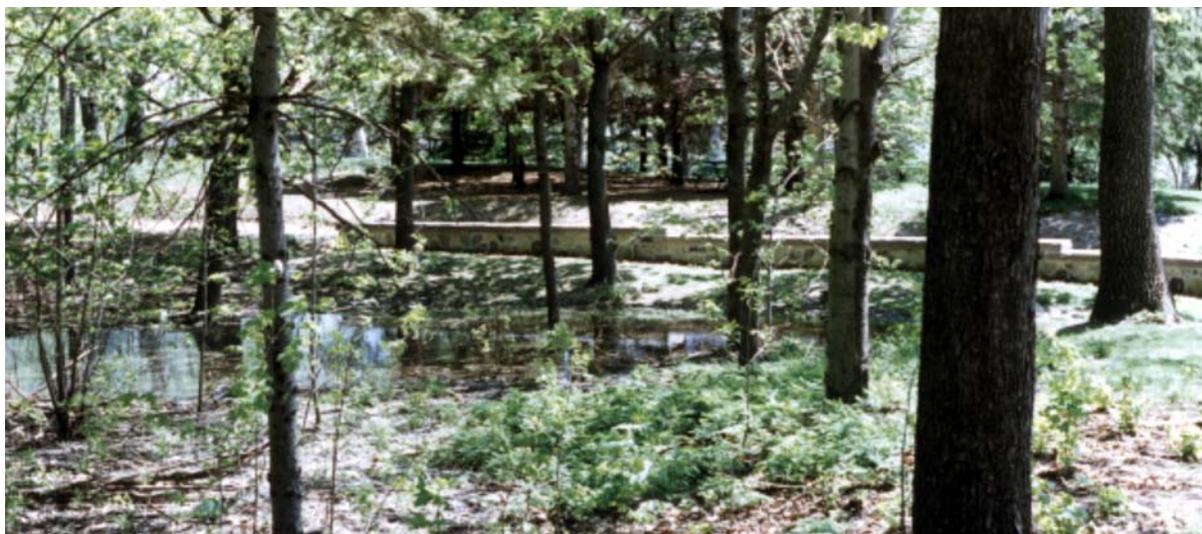
Le muret-digue retenant les eaux après les pluies torrentielles et la fonte des neiges

L'eau des digues dépassant une certaine élévation est évacuée par un exutoire. Plus encore, pour réduire les risques de gel, l'embouchure actuelle des tuyaux a un diamètre beaucoup plus large que leur partie centrale qui permet de contrôler les débits. L'extrémité amont des tuyaux a aussi été cachée sous un amoncellement de pierres pour dissuader certains animaux d'y faire leur nid. Leurs abords ont été densément plantés de cornouillers. Il importe ici de rappeler que le but des digues n'est pas d'évacuer les eaux le plus rapidement possible, mais de laisser l'eau quitter le bassin lentement, en gardant le milieu humide.

Malheureusement, depuis leur construction, l'accumulation d'un volume important de sédiments a réduit la capacité des bassins à tamponner les débits de pointe dévastateurs et à offrir un milieu humide de qualité pour la faune.

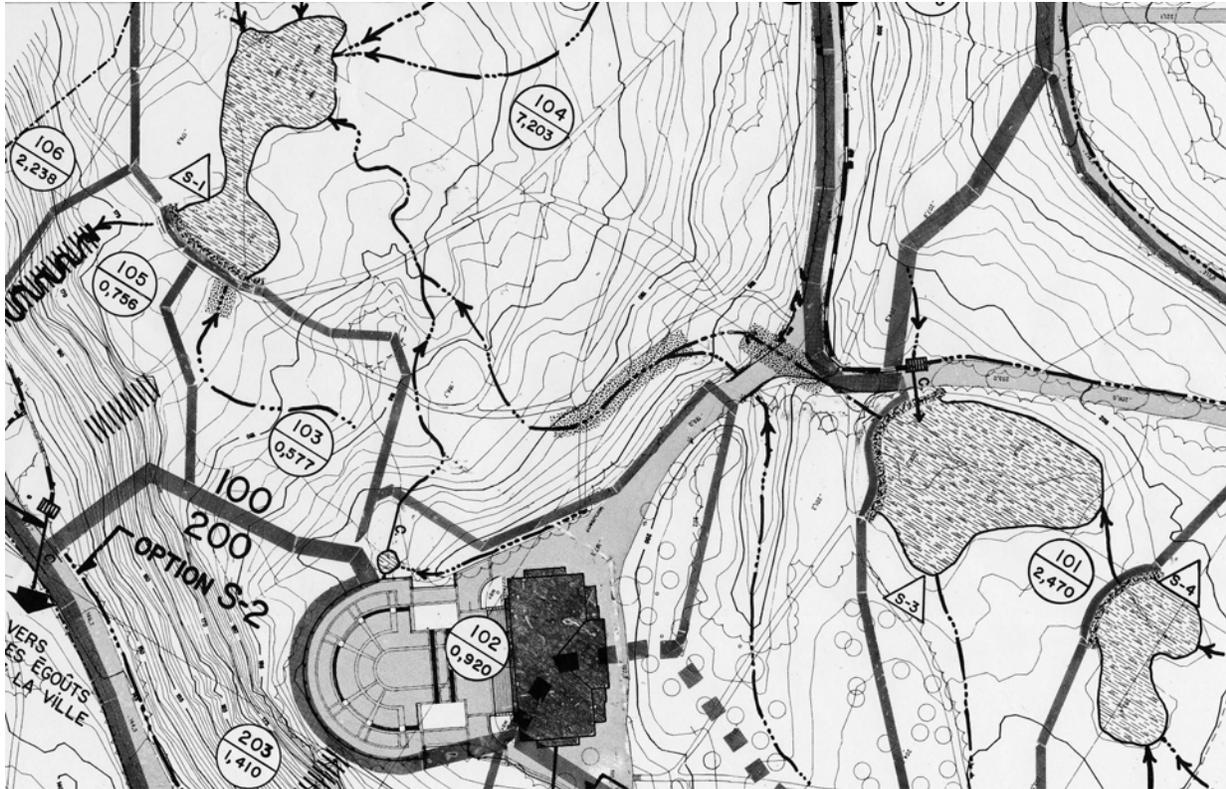
Carte des digues potentielles entre le marécage et l'arrière du chalet de la montagne

La construction de ces digues résulte d'un processus sophistiqué où les bassins et sous bassins hydrographiques ont été délimités, tout comme les localisations possibles de digues. Finalement, une analyse de leur efficacité relative sur les débits de pointe et de leurs impacts sur les milieux naturels a permis de délimiter le programme prioritaire d'intervention.

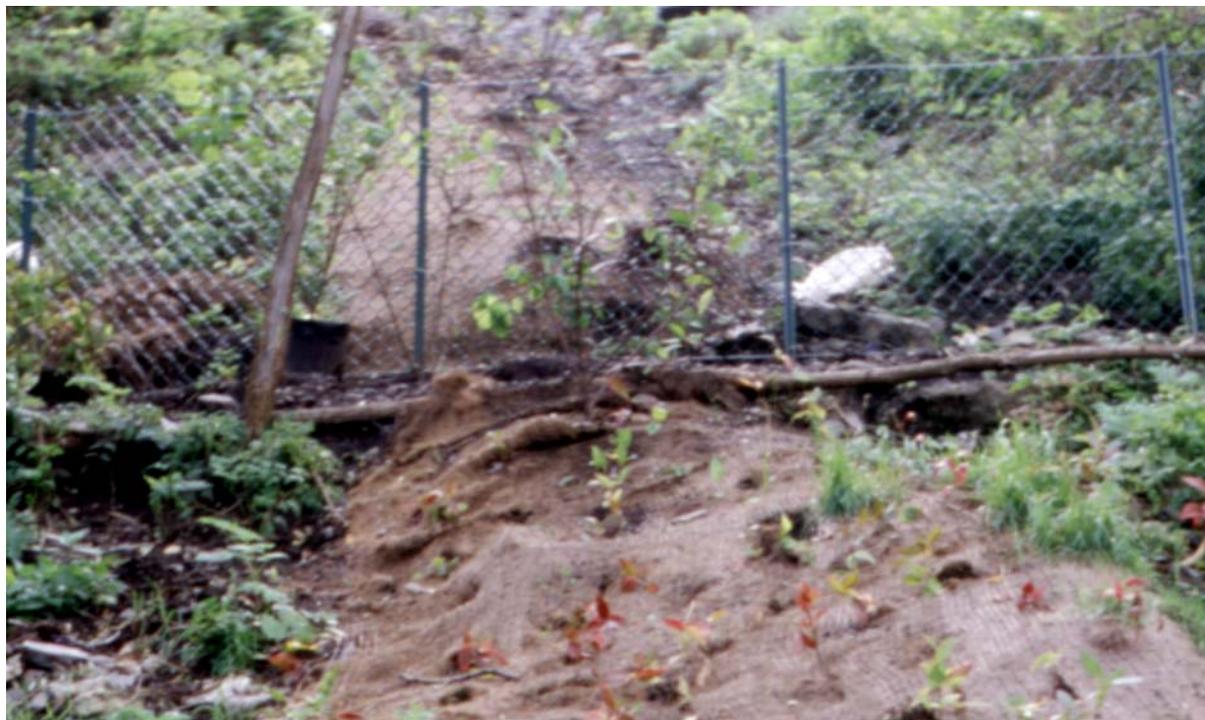
Ancienne crevasse devant le belvédère Camillien-Houde, exemple de plantation de jeunes arbustes sur un remblai de terre surmonté d'un tapis biodégradable en fibre de noix de coco

Afin de générer un réseau dense de racines qui fixe mieux le sol, du gazon en plaque, des semences ou du tapis de fibres de noix de coco pré ensemencé ont été posés sur les surfaces auparavant dénudées, plus de 230 000 arbustes d'espèces indigènes ont aussi été plantés.

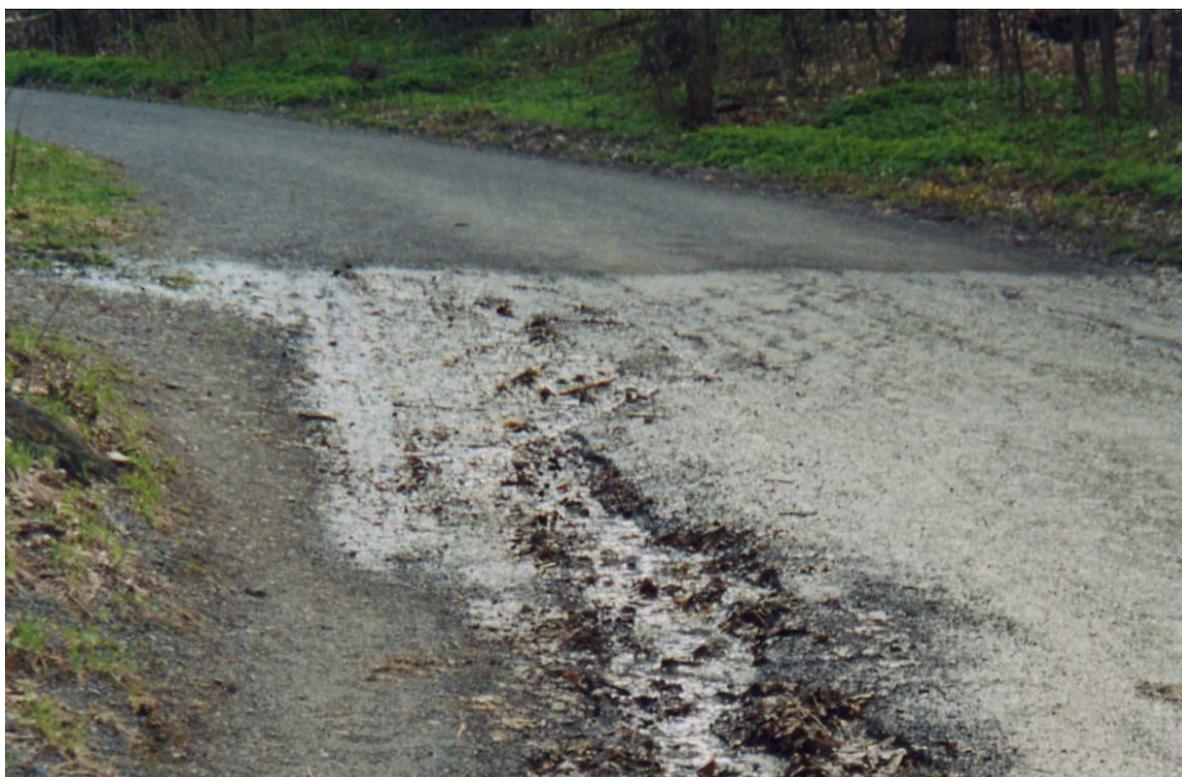
Résurgence au centre du chemin du Serpentin

Les sources changent parfois de localisation. Des lieux auparavant humides peuvent soudainement s'assécher, l'eau ayant trouvé un autre chemin sous le sol, dans le roc ou dans les matériaux divers accumulés sur la roche mère. Les aménagements doivent donc évoluer au fil du temps.

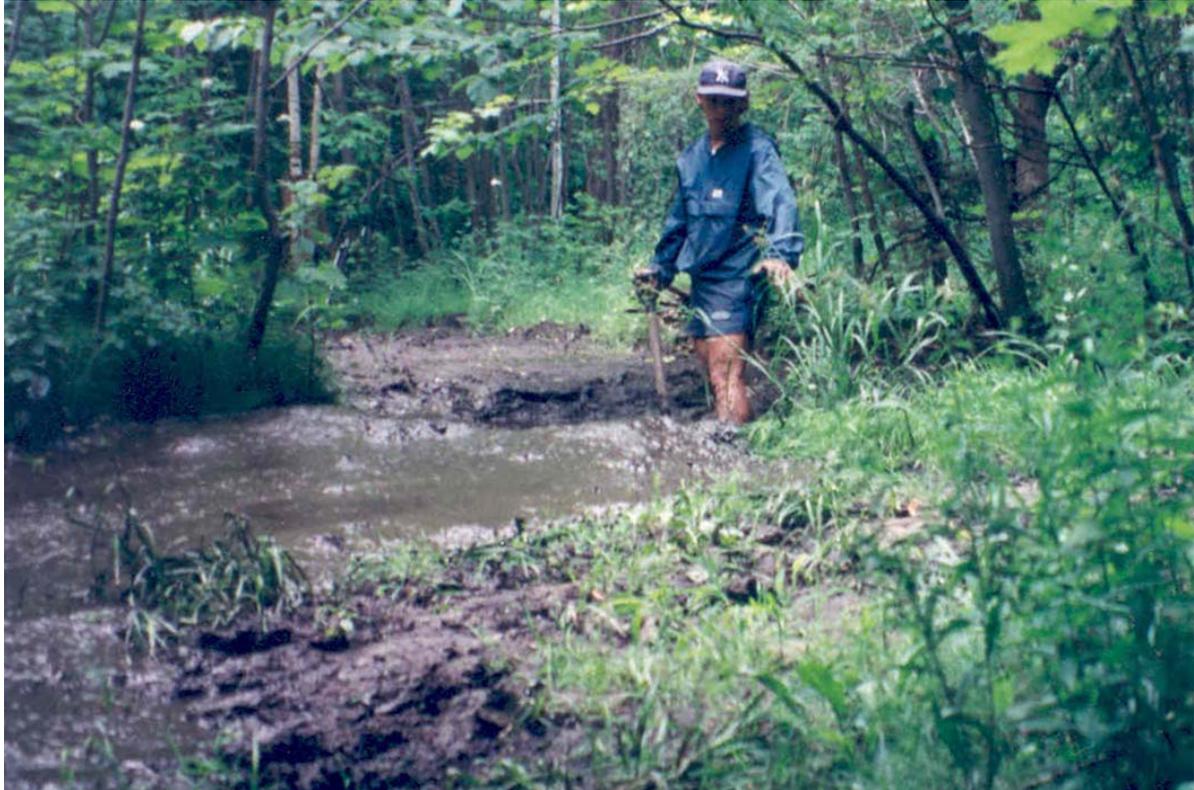
Citoyen qui, de sa propre initiative a excavé un milieu humide dans le Piedmont qui pourrait éventuellement être transformé en bassin de rétention

Il ne faut pas négliger les impacts de certaines interventions humaines comme celui du passage de nombreux vélos de montagne ou les initiatives spontanées des usagers du parc, par exemple la construction d'un jardin minéralisé autour d'une source au pied du belvédère Camillien-Houde ou le creusage dans un milieu humide situé près des résidences de McGill.

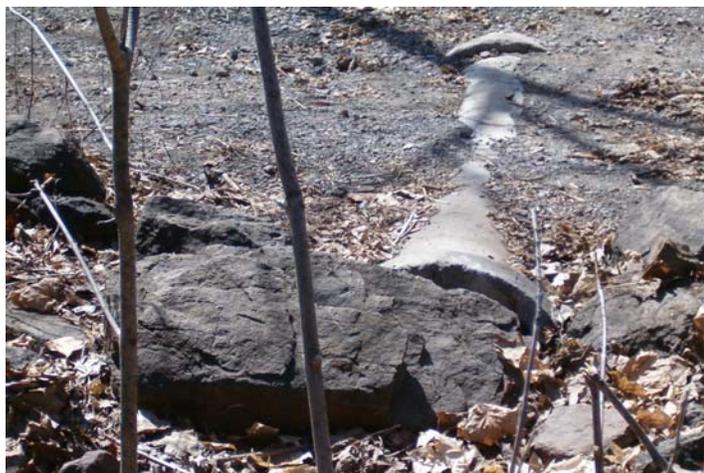
Une roche poussée par des vandales devant un tuyau a fini par obstruer le cours d'eau et entraîner l'érosion du sentier

Tel que mentionné précédemment, des roches ont été installées pour camoufler les tuyaux de béton installés sous les sentiers. Malheureusement, les vandales ont, à maints endroits, jeté les pierres insuffisamment lourdes ou plates dans les fossés, obstruant partiellement ces derniers.

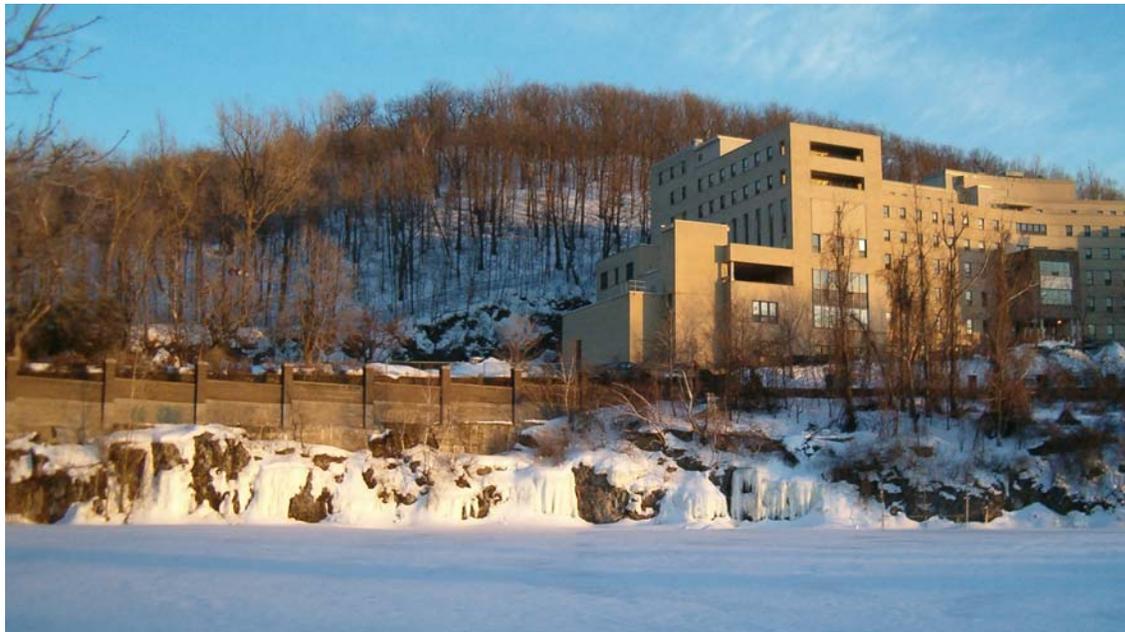
Des eaux glacées sur la paroi rocheuse en bordure du réservoir Bellingham, une des rares présences de l'eau sur le flanc nord de la montagne
