Aménagement des espaces publics de Montréal

Réservoir du mont Royal, MTL04-25-15
Extrait du rapport d'inventaires archéologiques, 2004

Ethnoscop, 2005

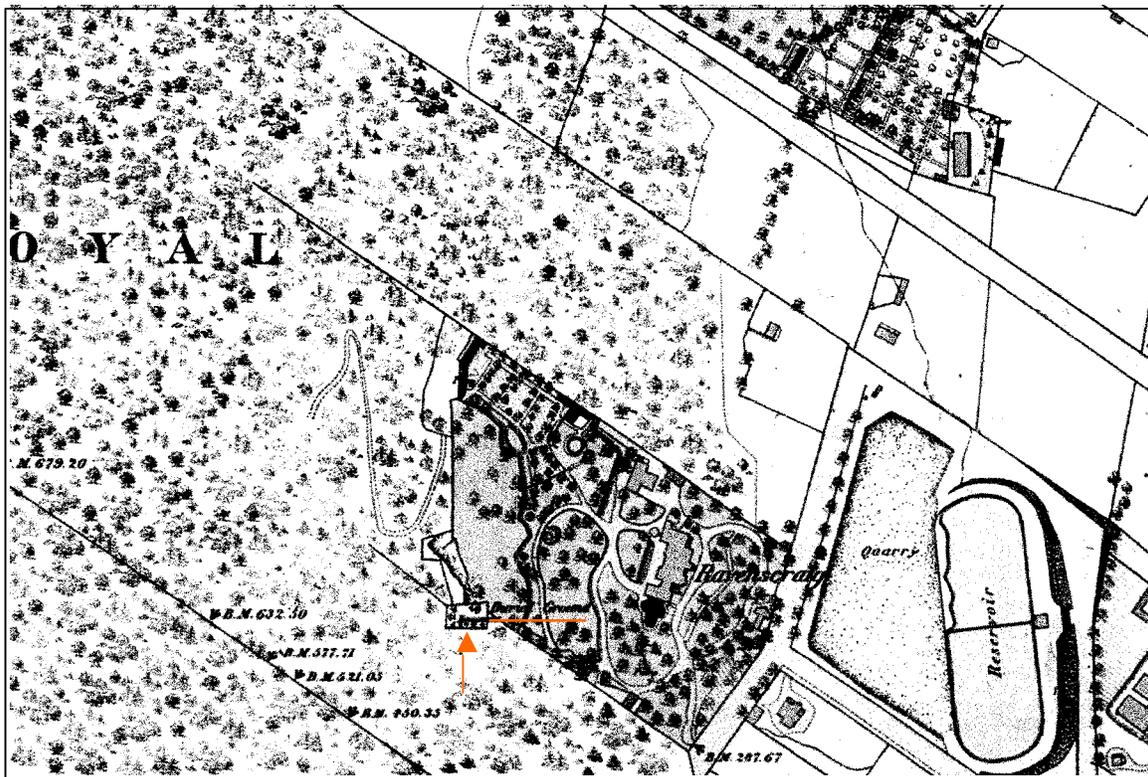
Figure 1 : Extrait d'un plan de Sitwell de 1865-1871 sur lequel le monument à la mémoire de Simon McTavish est identifié comme étant un lieu de sépulture « burial ground ». (BNQ, copie numérique, Fortification surveys, Sheet III, plan X, mont Royal)

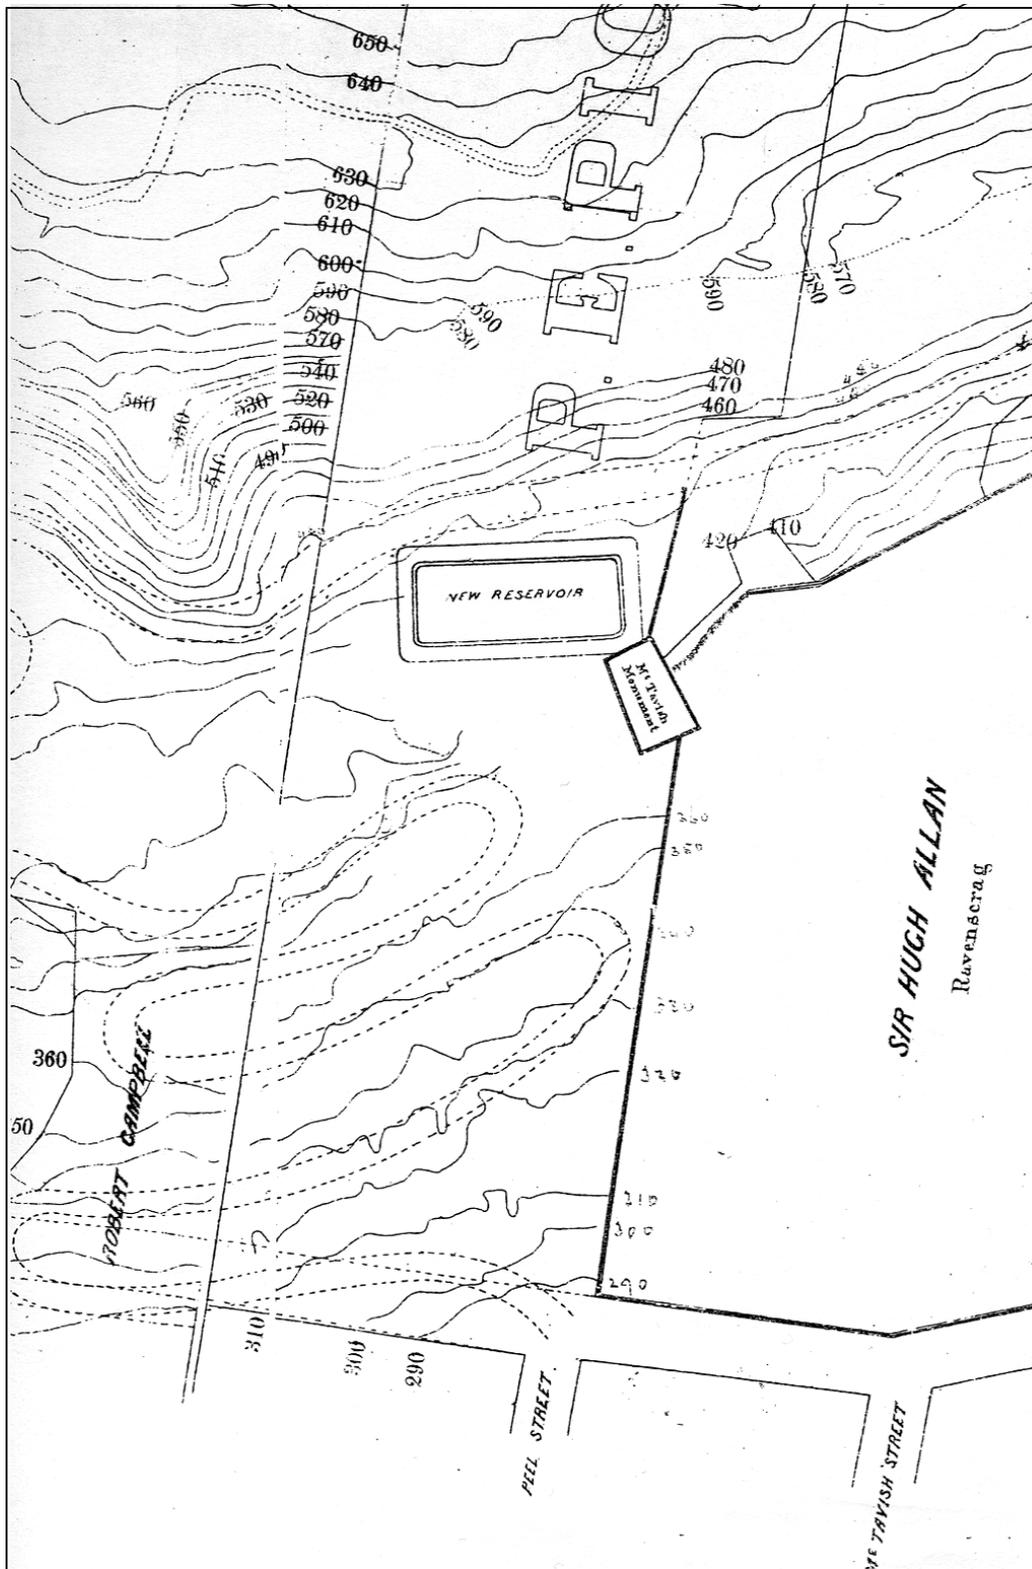
Figure 2 : Extrait d'un plan de Picton de 1886 illustrant le secteur du réservoir et le monument McTavish. (Contour Plan of Mount Royal Park, ANQM, P318, S8, P167)

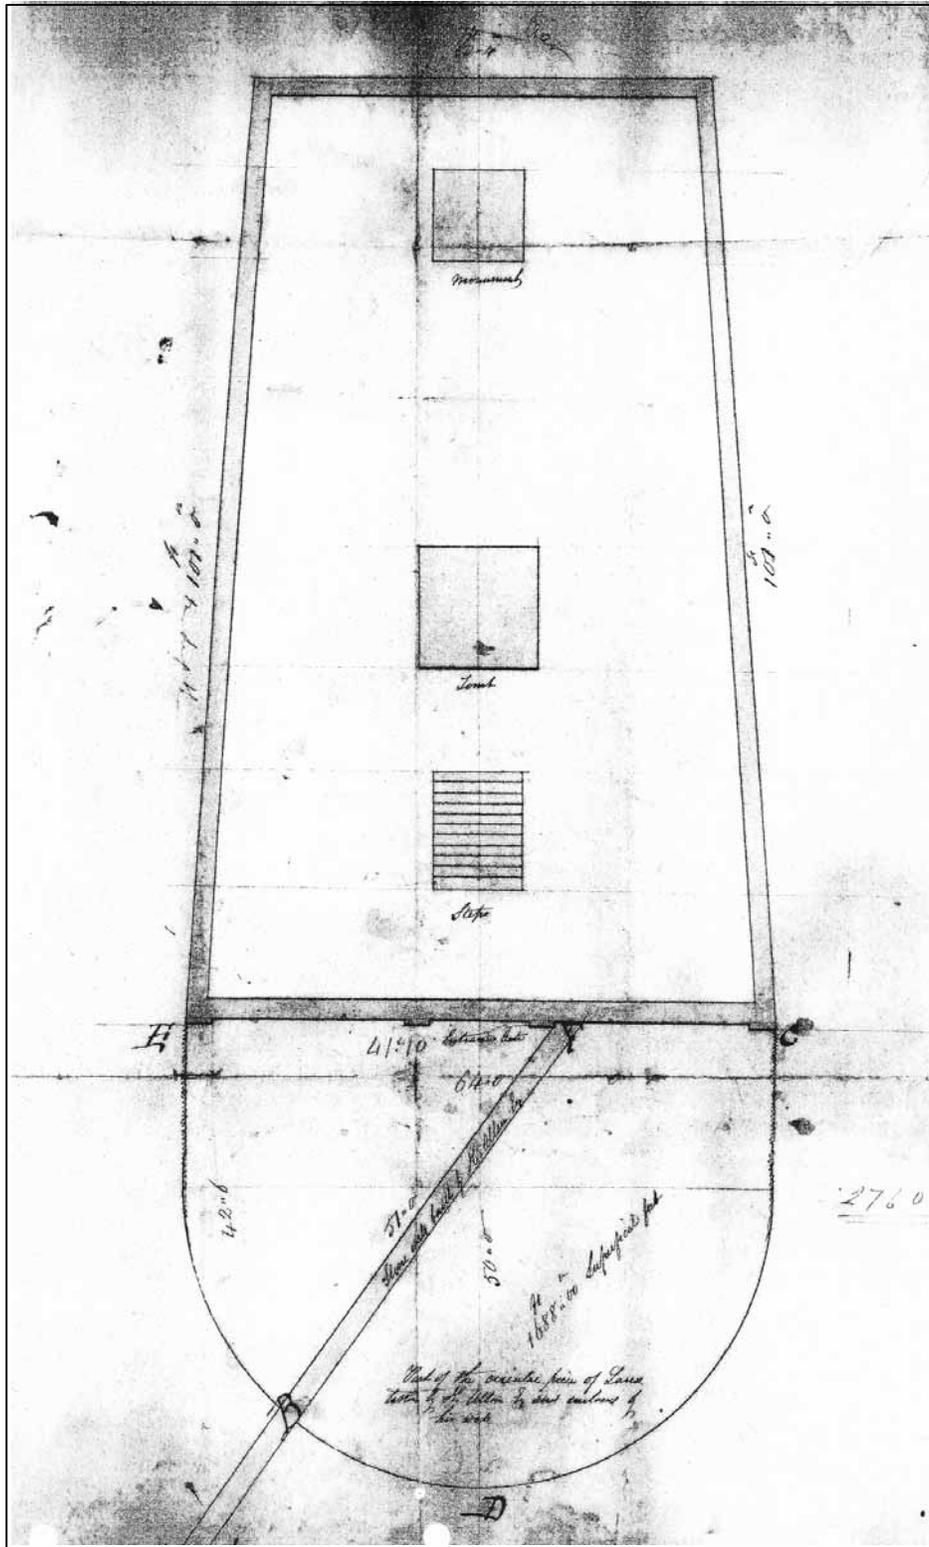
Figure 3 : Reproduction d'un plan détaillé du monument McTavish où l'on aperçoit l'emplacement de la tombe en plein centre. (ANQM, anonyme, vers 1861)

L'inventaire archéologique, qui s'en est suivi, devait permettre de confirmer la présence de vestiges associés à ce réservoir et d'extrapoler l'emplacement de son pourtour sur le plan base actuel de la Ville de Montréal (plan 1). Le dossier historique préparé pour les besoins de la recherche archéologique a, de plus, permis d'attester que le monument funéraire commémoratif à la mémoire de Simon McTavish est présent sur les lieux de façon continue depuis le début du XIX^e siècle (figures 1 et 2). Il apparaît qu'à l'origine, ce monument indiquait l'emplacement de la tombe de ce dernier tel que le suggère un plan de 1861 (figure 3).

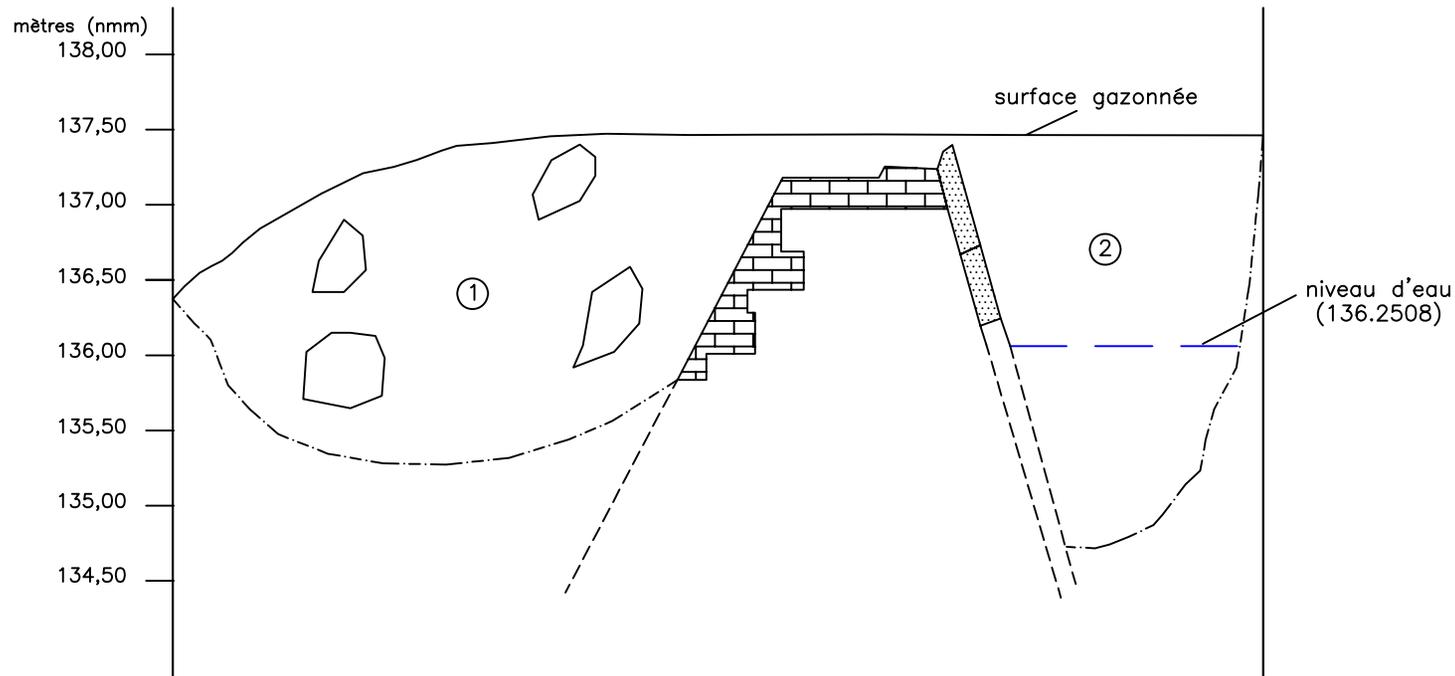
FIGURE 4

SOUS-OPÉRATION 4A, PAROI SUD

COUPE STRATIGRAPHIQUE

- ① Sable limoneux brun foncé, organique, assez compact, avec nombreux blocs de calcaire bruts et ébauchés
- ② Sol hétérogène. Sable limoneux brun foncé et dépôts de cendres, moyennement compact, avec nombreux déchets de verre, de céramique et de métal
-

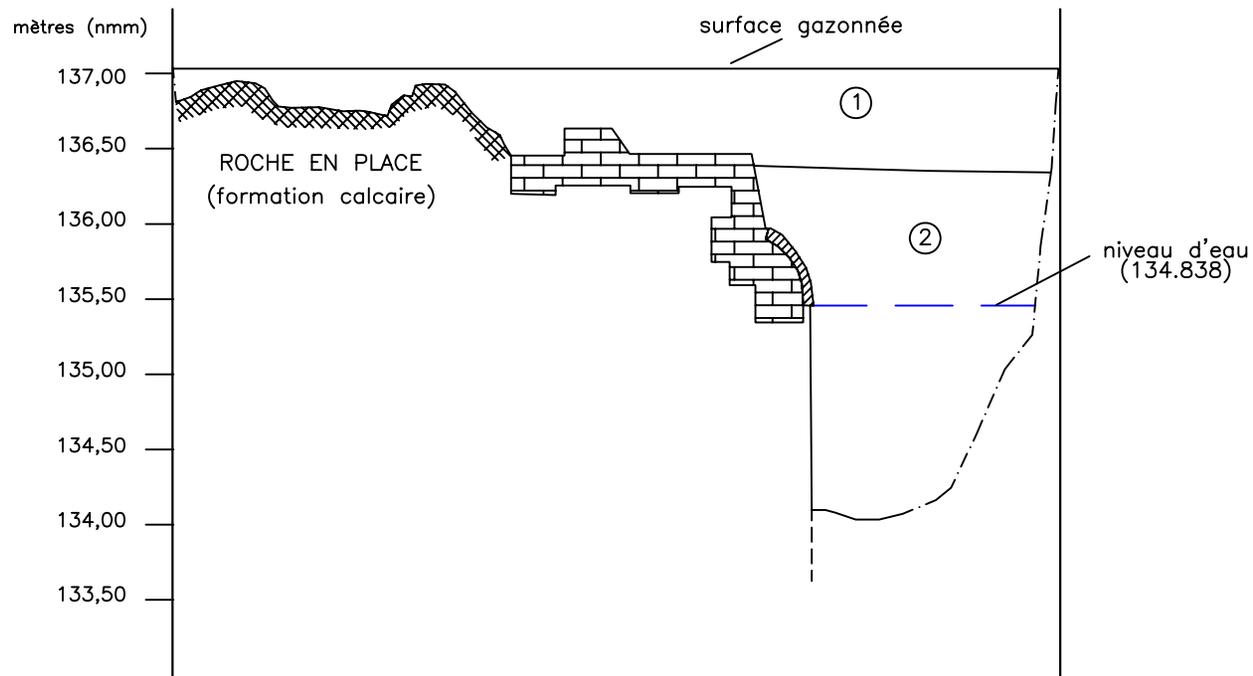
COUPE STRATIGRAPHIQUE

- ① Sable limoneux brun orangé, racinaire, moyennement compact, avec quelques traces de déchets
- ② Sol hétérogène. Sable limoneux brun orangé et dépôts de cendres, moyennement compact, avec déchets de verre, de céramique et de métal

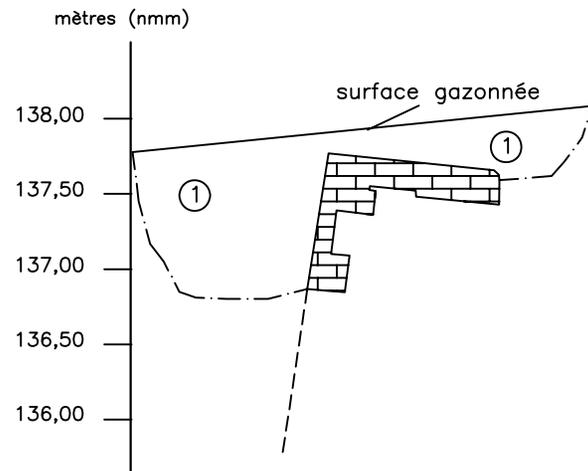
FIGURE 6
SOUS-OPÉRATION 4C, PAROI SUD

COUPE STRATIGRAPHIQUE

- ① Sable limoneux brun foncé, organique, moyennement compact, avec quelques cailloux
-

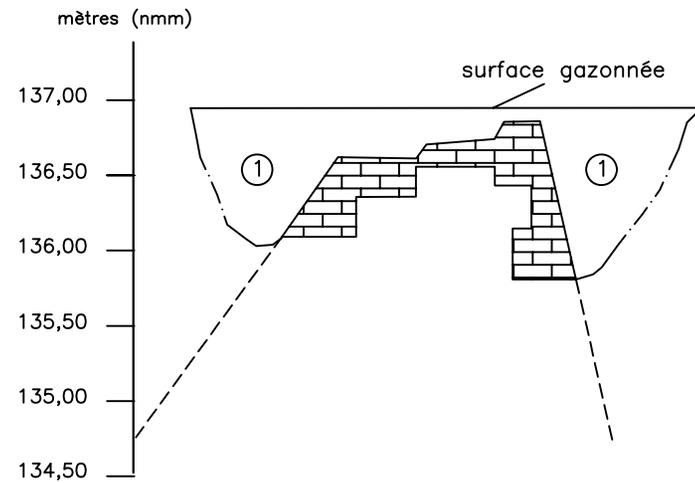
FIGURE 7
SOUS-OPÉRATION 4D, PAROI OUEST

- ① Sable limoneux brun foncé, organique, moyennement compact, avec quelques éclats et blocs de pierres calcaires
-

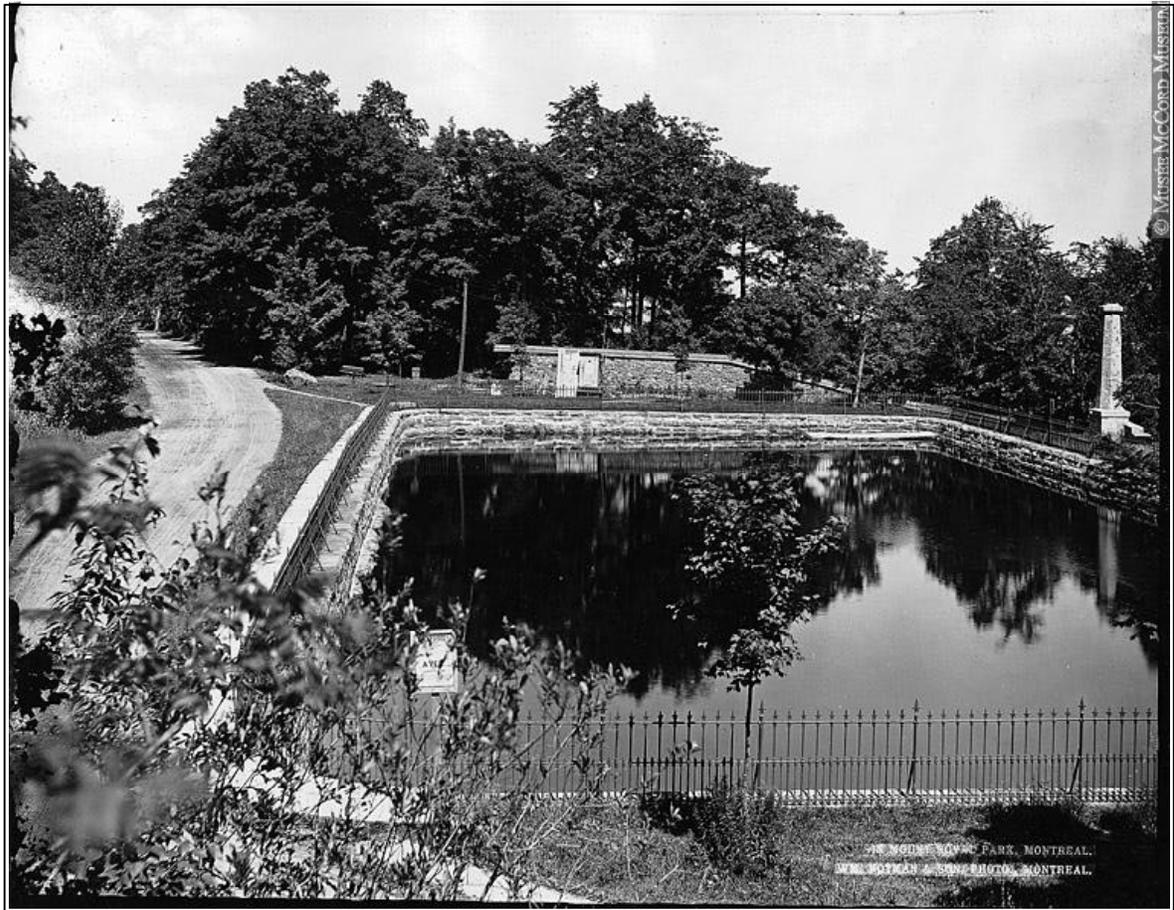
Figure 8 : Photographie illustrant le réservoir du mont Royal vers 1900, sur laquelle on aperçoit une colonne de pierre surmontant probablement l'ouverture murée du côté est. (Dans le parc du Mont-Royal, Montréal, QC, vers 1900, Musée McCord, VIEW-2498)

Chacun des murs du réservoir, construit en blocs de pierre calcaire, grossièrement ébauchés, comporte certaines particularités qui ont pu être observées. Ainsi, la partie supérieure du mur nord (vestige n° 2, annexe B) s'appuie directement contre la paroi rocheuse tandis que sa partie inférieure est formée par la paroi rocheuse elle-même (figure 5 et photo 6). Dans le cas des murs ouest et sud (vestiges n°s 3 et 4), leur partie supérieure est appuyée contre un remblai mis en place du côté extérieur du réservoir (figures 6 et 7, photos 7 et 8). Enfin, seul le mur est (vestige n° 1) est recouvert de grandes dalles de grès vert sur la partie supérieure de son parement intérieur (figure 4, photo 9). La qualité et l'état de conservation de ces dalles n'ont toutefois pu être documentées, étant donné l'accessibilité réduite des lieux. Fait à noter, les photographies anciennes consultées n'illustrent aucun matériau de finition sur les parements des murs du réservoir (page couverture et figure 8)

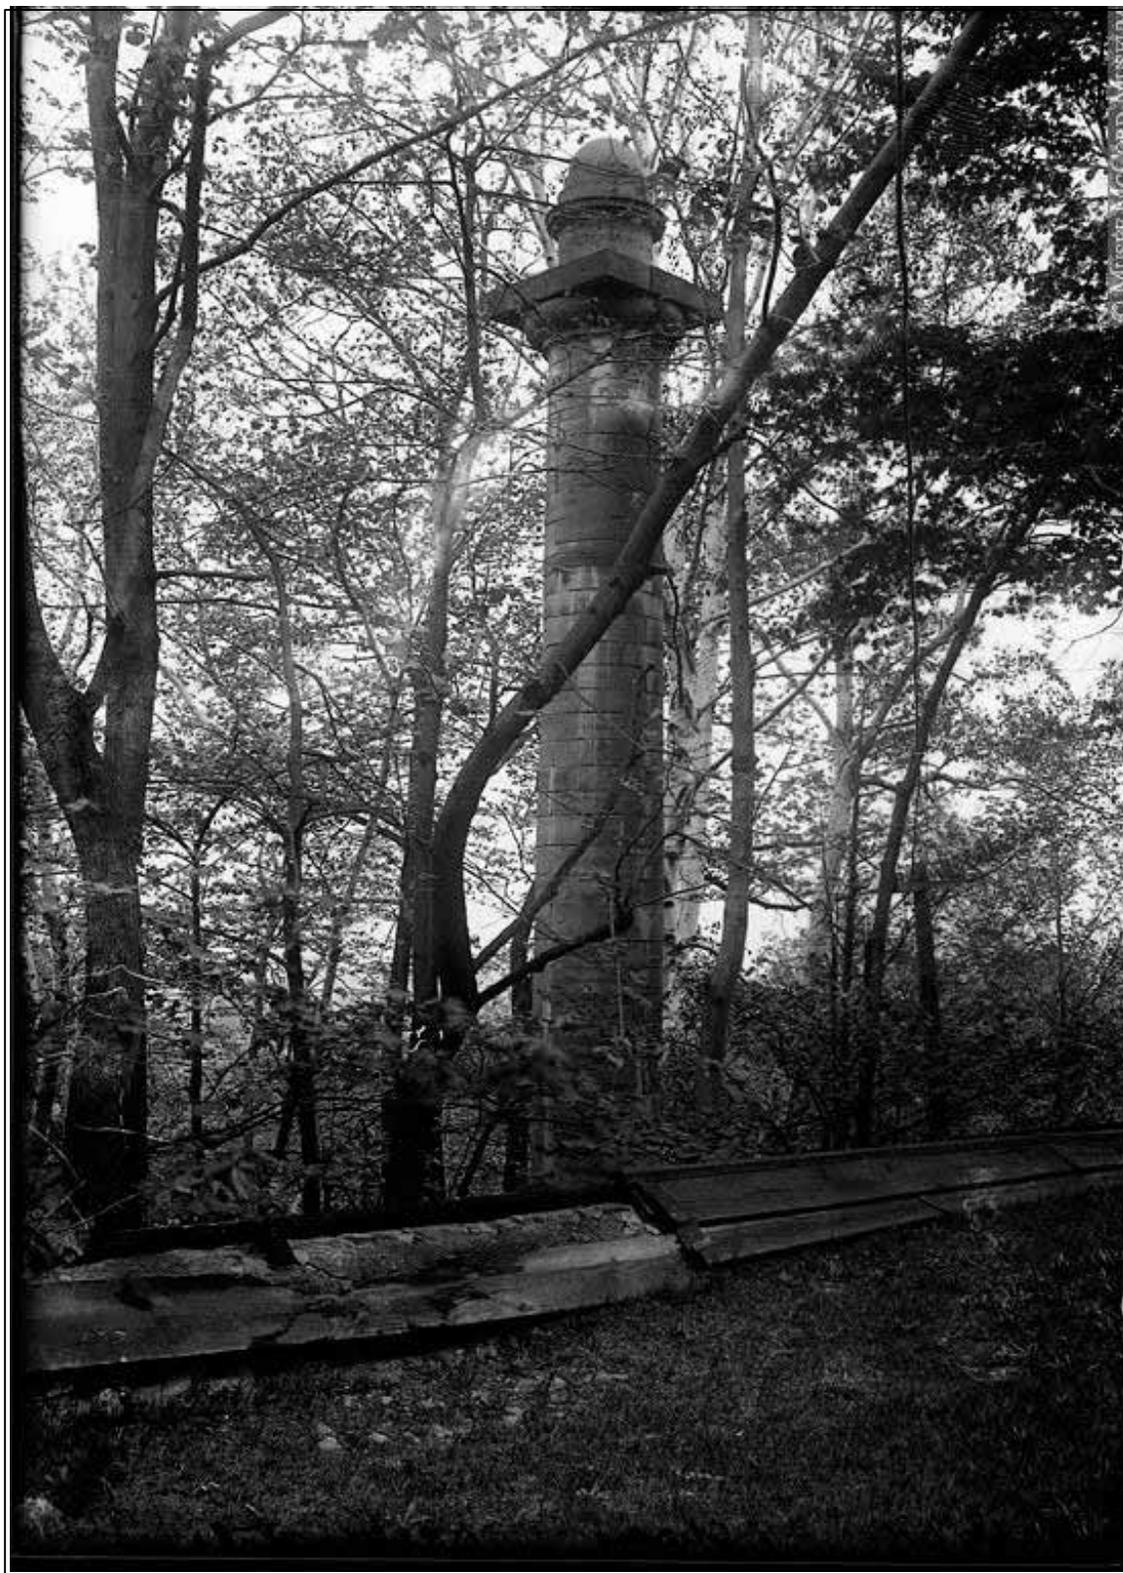
Figure 9 : Photographie prise en 1914 du monument commémoratif à Simon McTavish sur le flanc est du mont Royal. Ce monument est semblable à celui qui est représenté sur la figure 10. (*Monument McTavish, mont Royal, Montréal, Qc, 1914, Musée McCord, VIEW-14103*)

servait sans doute d'accès à une chambre de vanne surmontée d'une voûte en briques et située entre cette ouverture et le mur est du réservoir. C'est l'hypothèse que l'on peut poser en examinant une large cavité creusée dans le sol lors de l'effondrement de cette voûte. L'emplacement de cette cavité semble correspondre à celle d'une colonne en pierre dont la fonction pourrait être de camoufler l'arbre du cabestan qui actionnait l'ouverture de la vanne (figure 8). Cette colonne est distincte de celle érigée pour l'imposant monument funéraire à la mémoire de Simon McTavish (figures 9 et 10, photo 2).

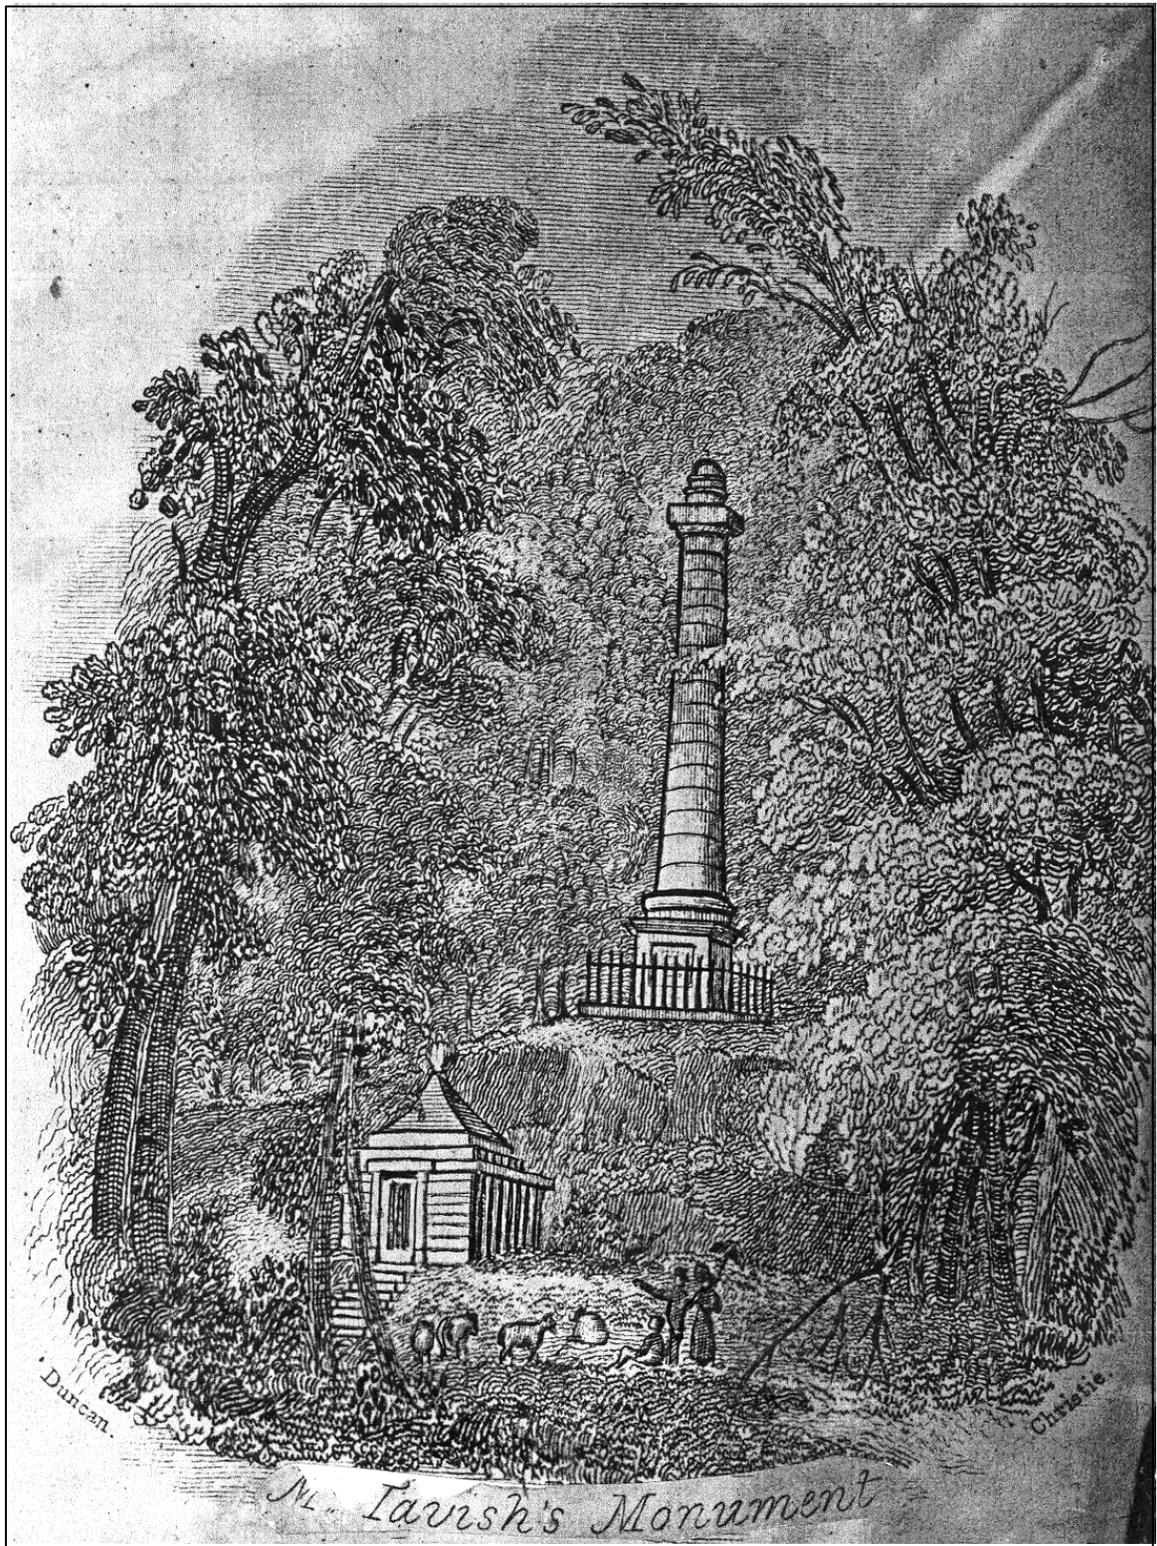
Figure 10 : Gravure représentant le monument funéraire de Simon McTavish. Comme on peut le remarquer la colonne est différente de celle de la figure 8. (Christian Duncan, s.d., collection ANQ P318-2,28)

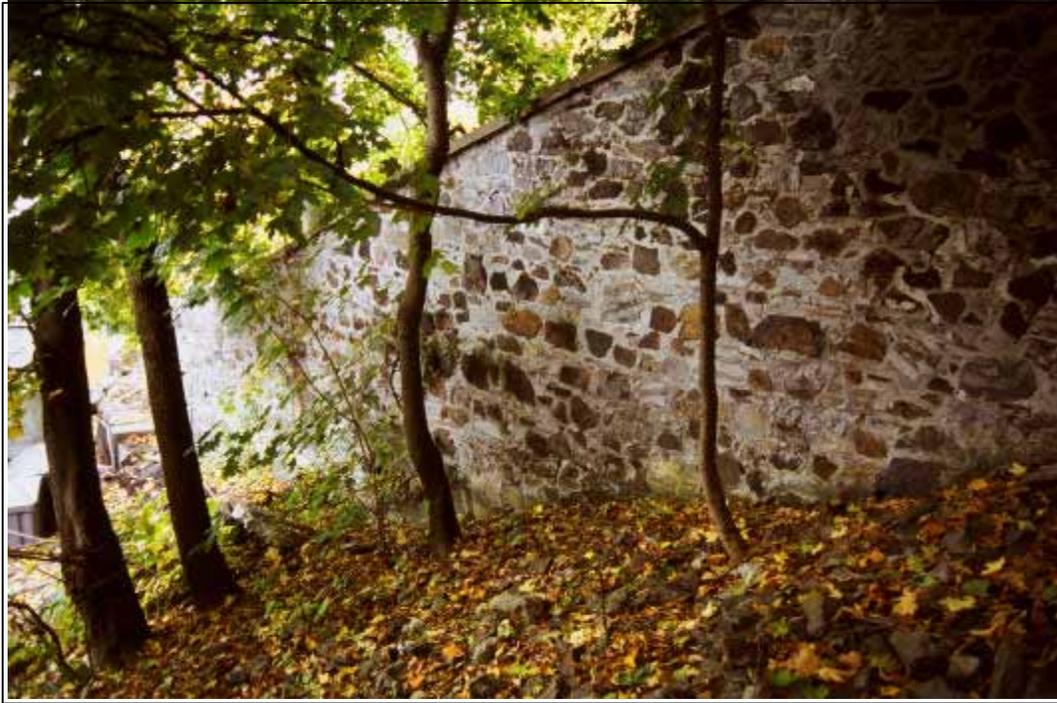
Photo 1 : Les pierres de couleur gris pâle, du mur mitoyen entre la propriété de l'hôpital Royal-Victoria et le parc du Mont-Royal, proviennent probablement des affleurements rocheux extraits à l'emplacement du réservoir (MTL04-25-15-D1-27)

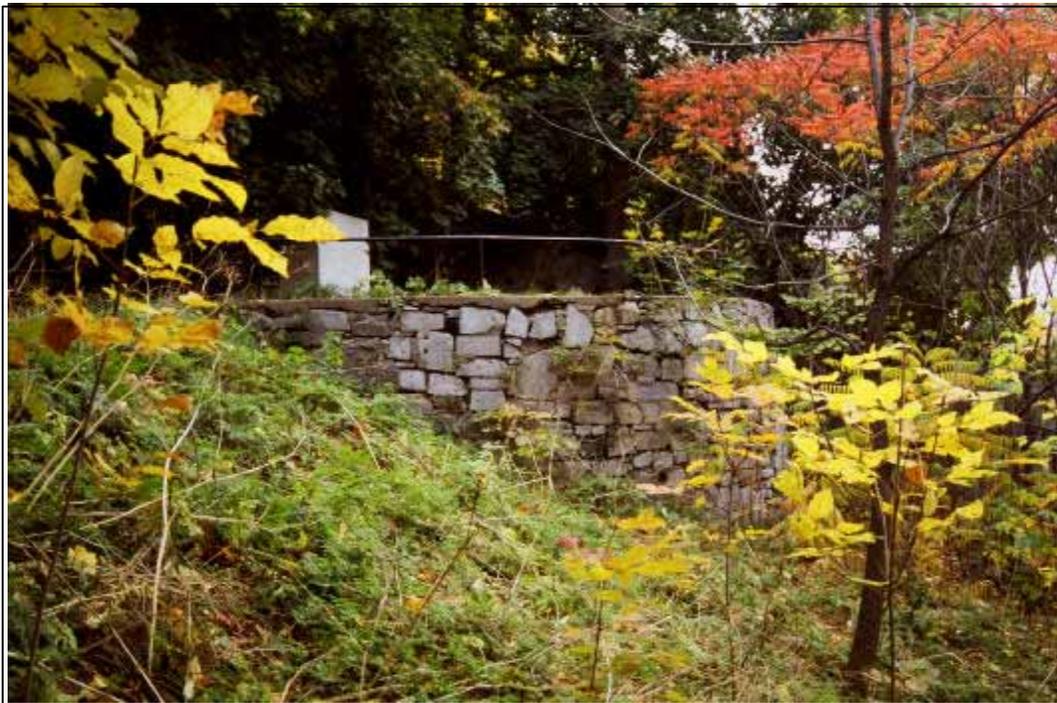
Photo 2 : Mur de support de la plate-forme sur lequel repose le monument commémorant le décès de Simon McTavish (MTL04-25-15-D1-33)

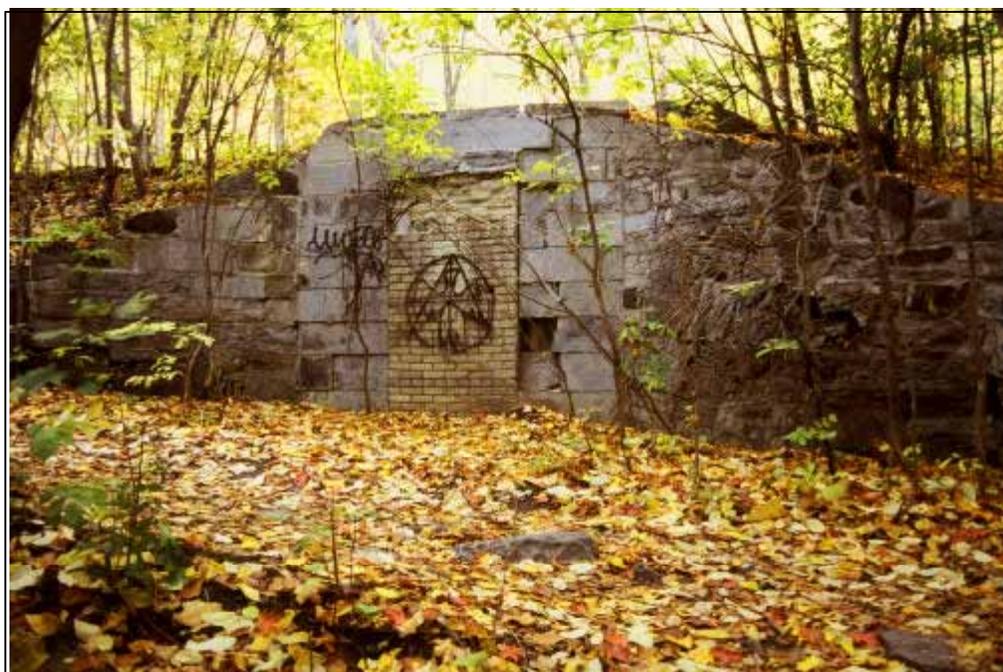
Photo 3 : Ouverture murée dans le mur est de l'ancien réservoir (MTL04-25-15-D1-34)

Dans le talus localisé à l'est du mur est du réservoir, on note également la présence d'un vestige hors sol, constitué d'une ouverture murée par de la brique jaune (photo 3). Cette ancienne porte

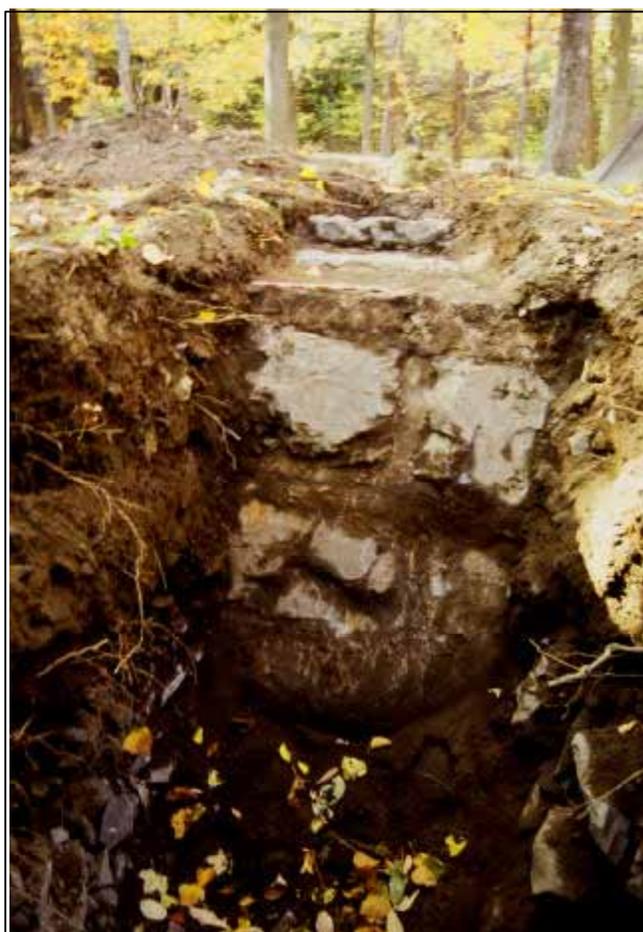
Photo 4 :

Parement intérieur et surface dérasée du mur est de l'ancien réservoir (MTL04-25-15-D1-8)

Les quatre tranchées, excavées mécaniquement le 14 octobre 2004, ont permis de mettre au jour quatre sections d'environ 1,00 m de longueur de chacun des murs du réservoir (photo 4). Il est donc possible d'affirmer que pour l'essentiel le réservoir est préservé à son emplacement initial et que seuls quelques éléments associés à l'aménagement de la surface ont été dérasés (assises supérieures, crépi et base de soutien de la clôture métallique). L'intervention a de plus permis de constater qu'au moment de son abandon, l'ouvrage a été utilisé comme dépotoir public. Ainsi, une couche de résidus de combustion, qui contient de nombreux contenants en verre et en métal ainsi que des fragments de céramique, affleure sous la surface dans les quatre tranchées (photo 5). Enfin, il est intéressant de noter l'étanchéité, encore effective du réservoir, attestée par la présence d'une couche aquifère. Il n'a toutefois pas été possible de vérifier si le niveau de l'eau correspond au niveau du trop plein du réservoir ou à celui du dérasement de l'un des murs.

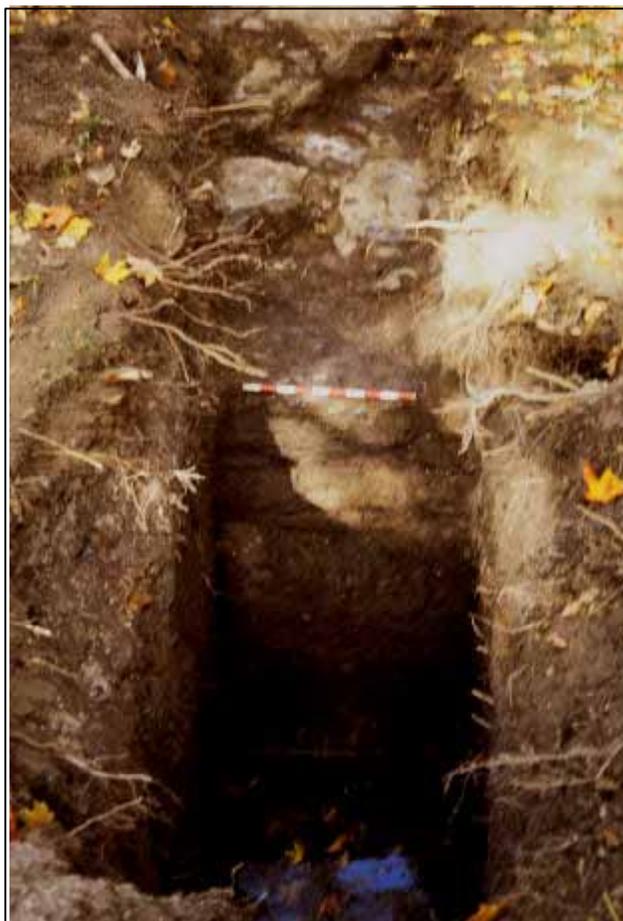
Photo 6 :

Parement intérieur du mur nord de l'ancien réservoir dont la partie inférieure, sous le niveau de l'échelle photographique, est formée par la paroi rocheuse. (MTL04-25-15-D1-13)

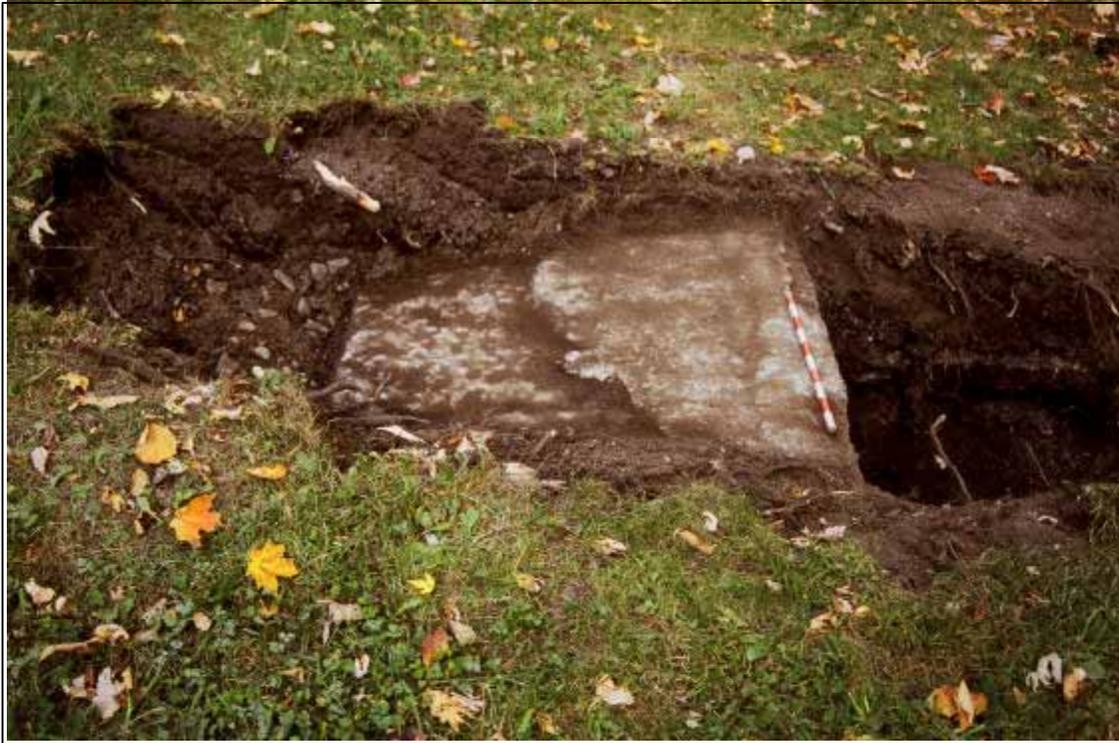
Photo 7 : Sommet du mur ouest de l'ancien réservoir en partie recouvert d'un crépi localisé à quelques centimètres sous la surface (MTL04-25-15-D1-16)

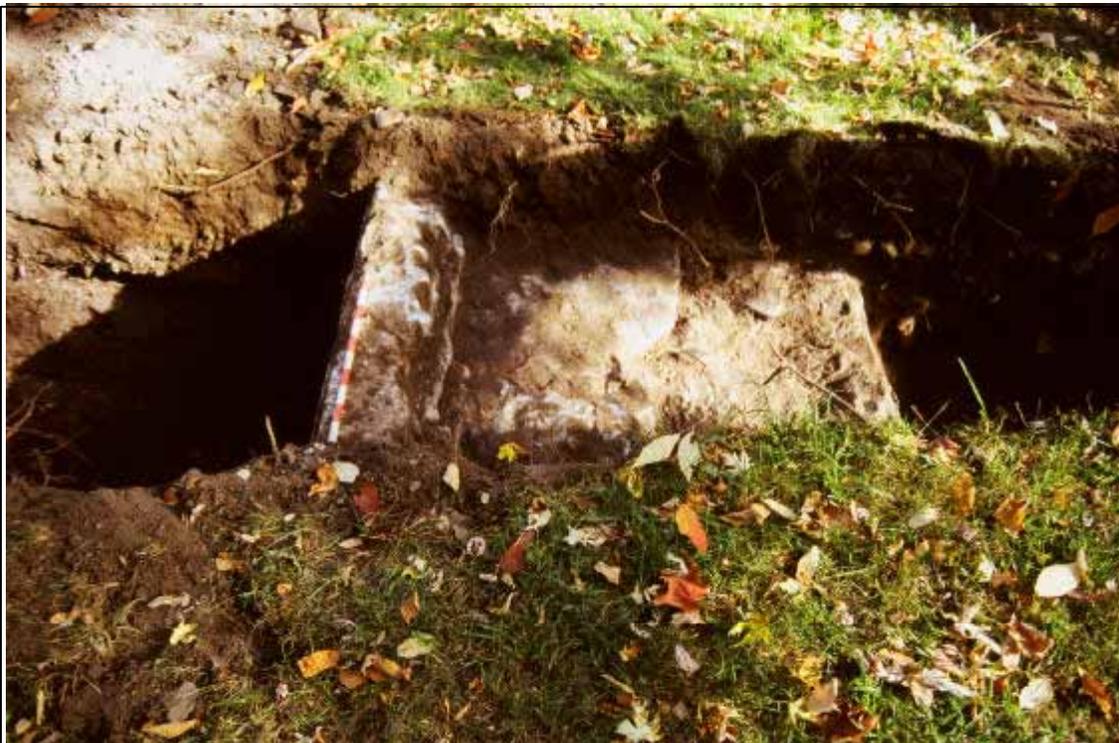
Photo 8 : Sommet du mur sud de l'ancien réservoir en partie recouvert d'un crépi localisé à quelques centimètres sous la surface (MTL04-25-15-D1-20)

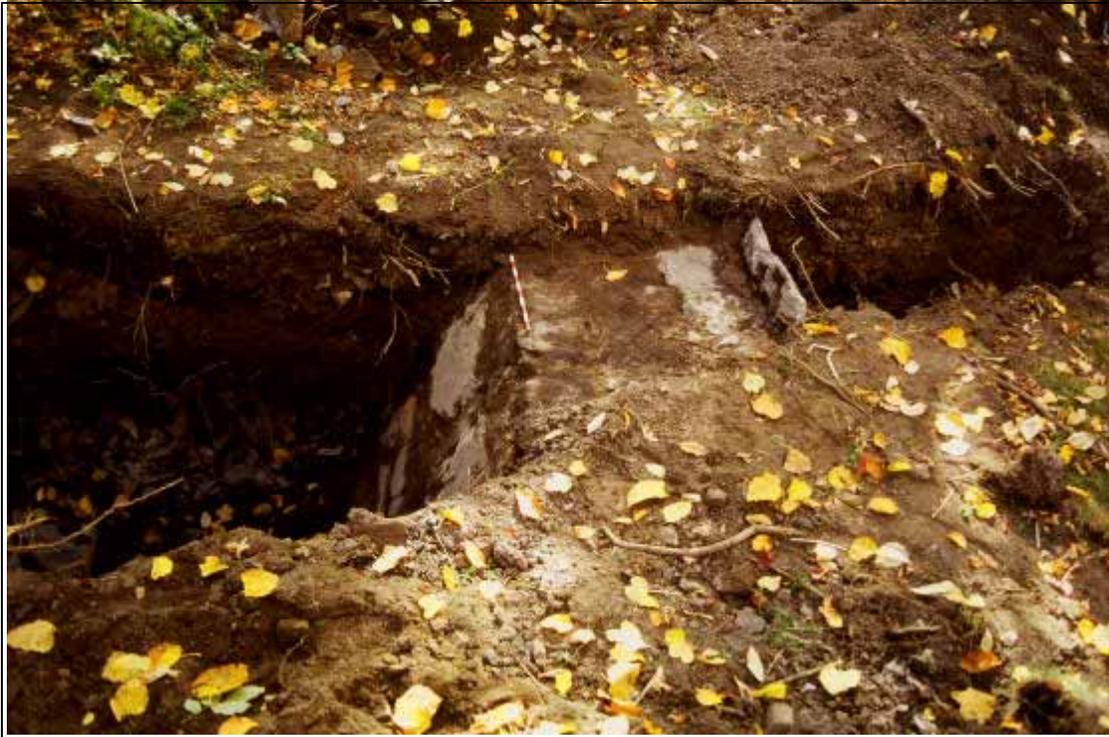
Photo 9 : Grandes dalles de grès vert sur le parement intérieur (côté gauche de la photo) du mur est de l'ancien réservoir (MTL04-25-15-D1-7)

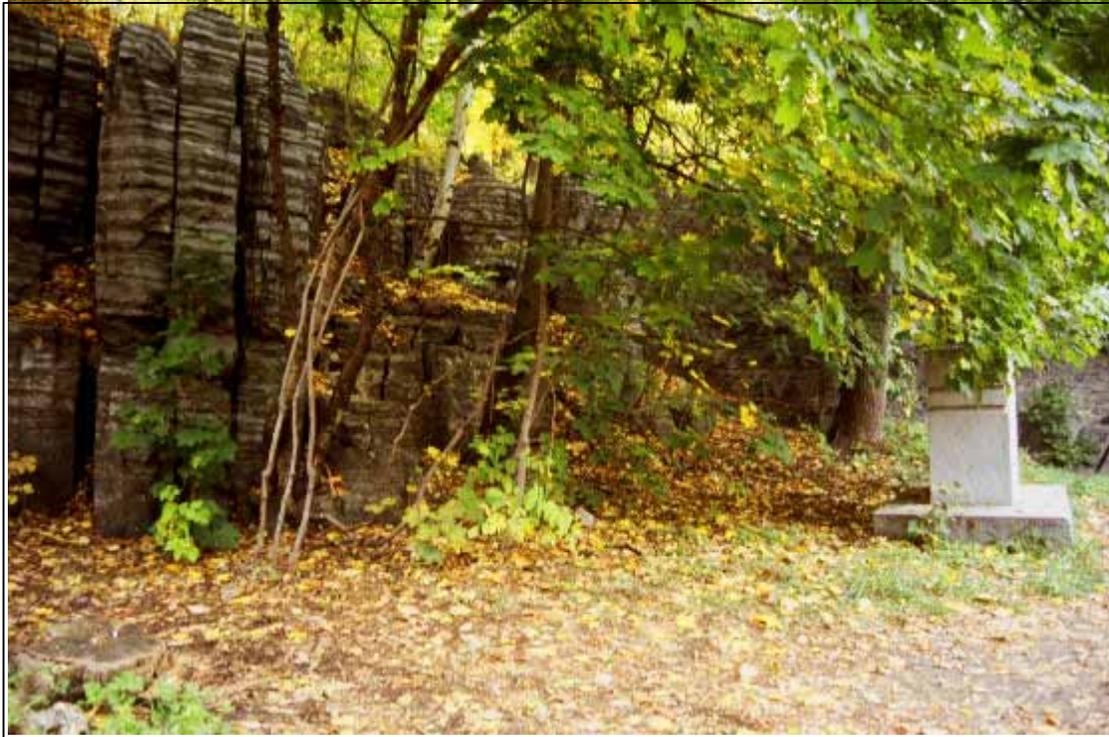
Photo 10 : Paroi rocheuse au nord du monument commémoratif à Simon McTavish dans laquelle on remarque des traces de débitage (MTL04-25-15-D1-35)
