Société du Havre de Montréal

**RÉAMÉNAGEMENT DE L'AUTOROUTE BONAVENTURE
ENTRE LA RUE SAINT-JACQUES ET LA RUE BRENNAN
INVENTAIRE ARCHÉOLOGIQUE, PHASE 1**

Société d'Archéomatique
Chronogramme-Lauverbec

Mai 2008

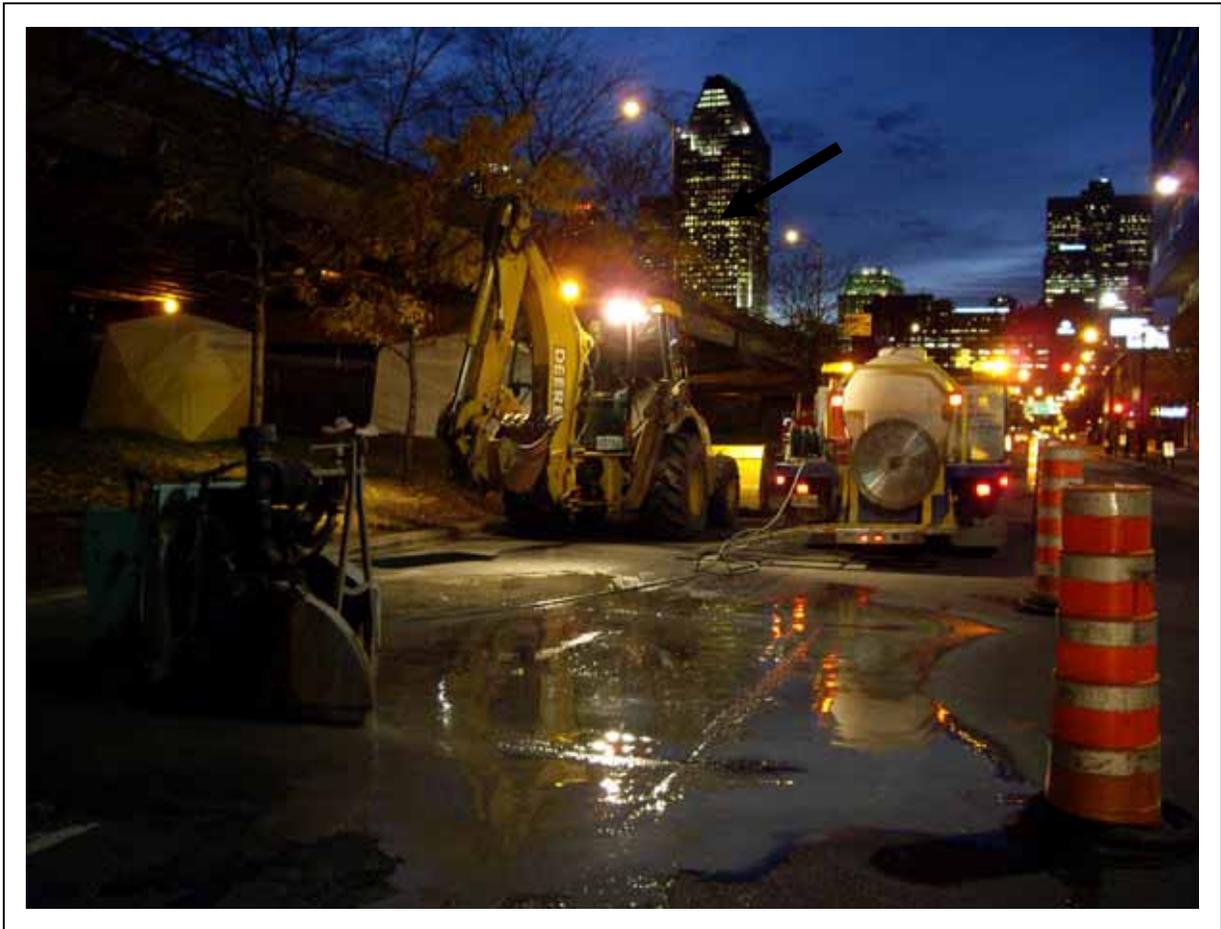
Figure 2 : Vue vers le nord de l'emplacement de la tranchée BiFj-56-6A suite au sciage de l'asphalte en soirée dans le tronçon de la rue Duke. (Photographie numérique, SHM)

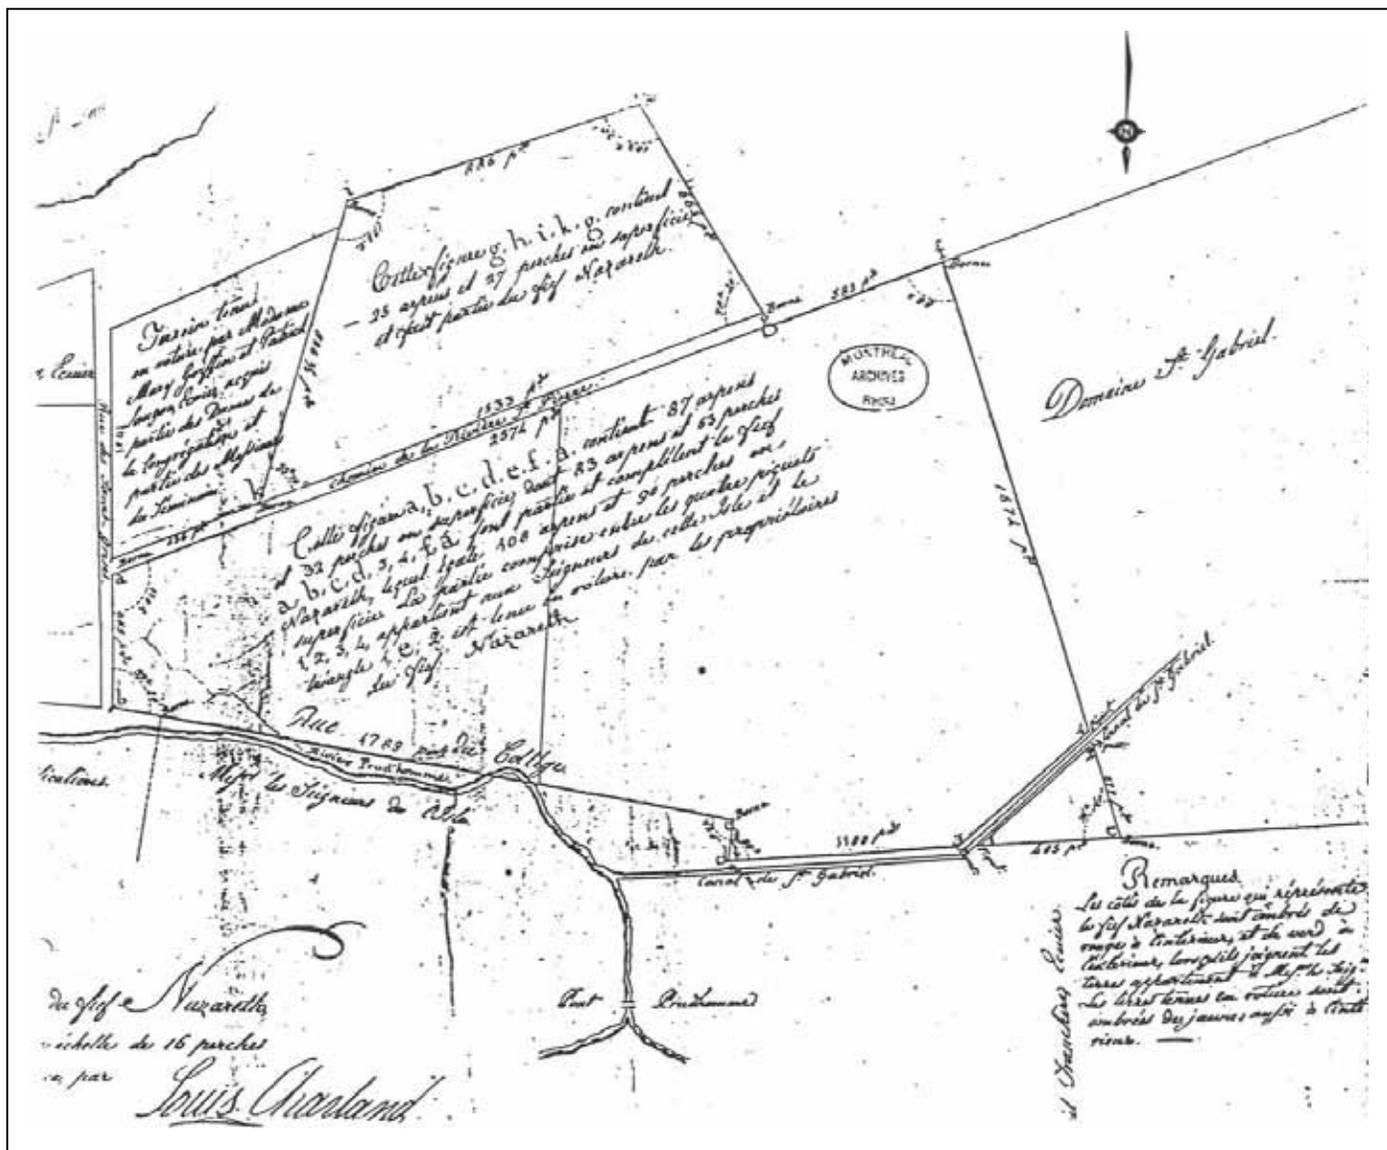
Figure 3 : Plan du fief Nazareth en 1804. Concédé en 1654, les limites du fief s'étendent entre la rivière Prud'homme et le canal des sulpiciens au nord, la rue des Sœurs Grises à l'est, le domaine Saint-Gabriel à l'ouest et le fleuve au sud. Ce n'est qu'à partir de 1804 que cette propriété sera morcelée. (Louis Charland, 1804, Plan du Fief Nazareth, Montréal, Archives des Religieuses Hospitalières de Saint-Joseph)

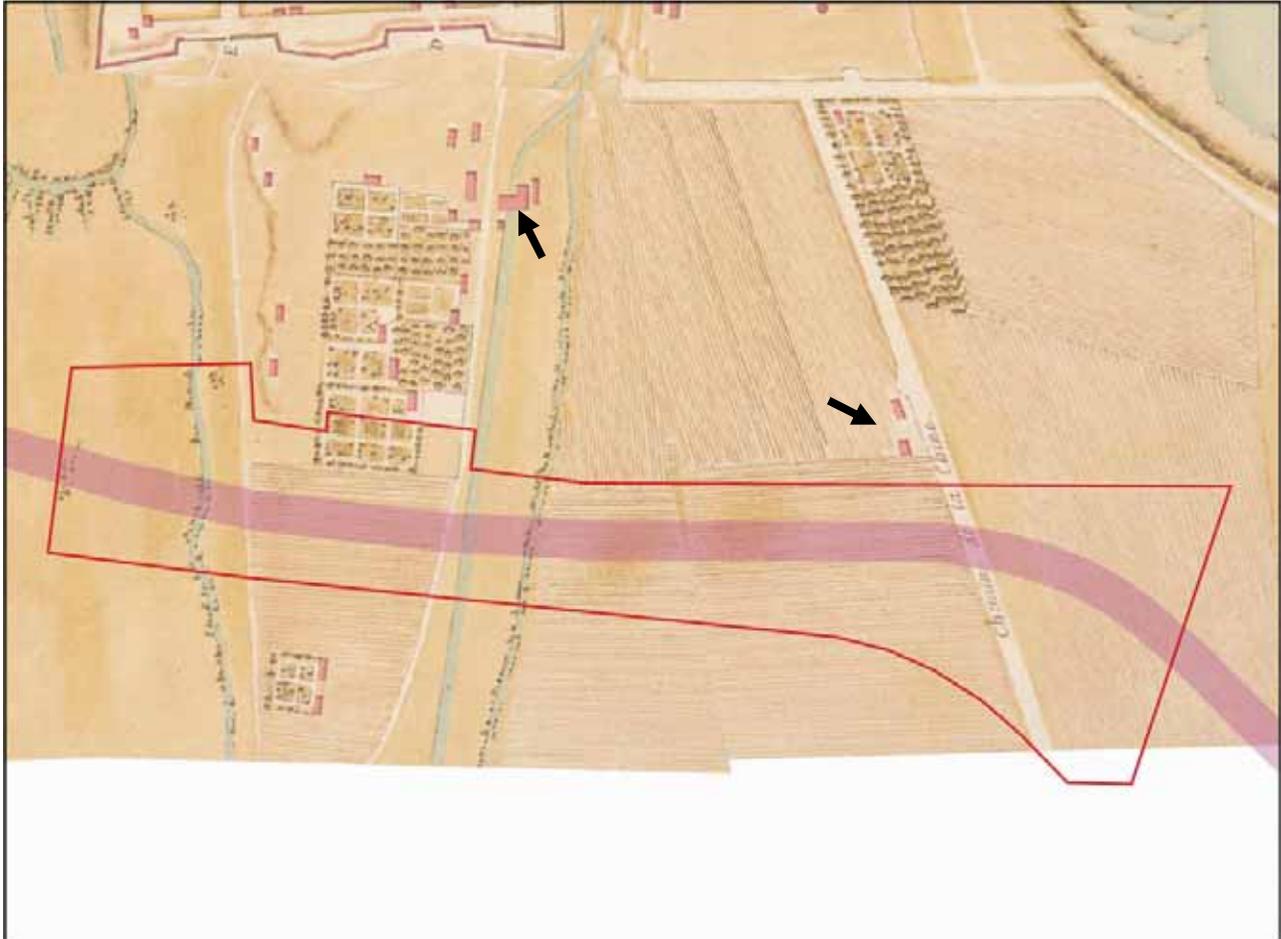
Figure 4 : Extrait du plan de Chaussegros de Léry illustrant le secteur à l'étude en 1725. Les limites du secteur à l'étude sont en rouge tandis que l'emprise de l'autoroute Bonaventure est soulignée par une trame rose. La flèche du haut indique l'emplacement du moulin des Sulpiciens flanqué au sud d'un bâtiment rectangulaire (grenier de pierre), et alimenté par un canal rectiligne provenant de l'ouest. La Petite rivière Saint-Pierre plus au sud emprunte sensiblement le même trajet. La flèche du bas localise la Grange des Pauvres. On remarque le faubourg des Récollets au nord du canal des sulpiciens avec quelques bâtiments entourés de vergers et de jardins. (Plan de la Ville de Montréal dans la Nouvelle-France, Chaussegros de Léry, 1725, G3454 M65 1725 C46)

Le plan de Chaussegros de Léry en 1725 dépeint assez bien l'occupation du secteur dont la vocation essentiellement agricole au sud de la Petite rivière Saint-Pierre, contraste avec celle du faubourg des Récollets où l'on retrouve déjà à cette époque, en plus du moulin des Sulpiciens, quelques propriétés avec vergers et potagers (figure 4). Le fief Nazareth demeure tout au long du XVIII^e siècle, un domaine agricole avec pour seul ensemble bâti, la Grange des Pauvres. Par contre, le faubourg des Récollets se développera pendant cette période. Ce développement va d'ailleurs s'intensifier avec la démolition des fortifications au début du XIX^e siècle et la prolongation vers l'ouest de trois axes principaux, la rue Saint-Joseph (Notre-Dame), la rue Saint-Paul (Saint-Maurice) et la rue du Canal (Saint-Paul).

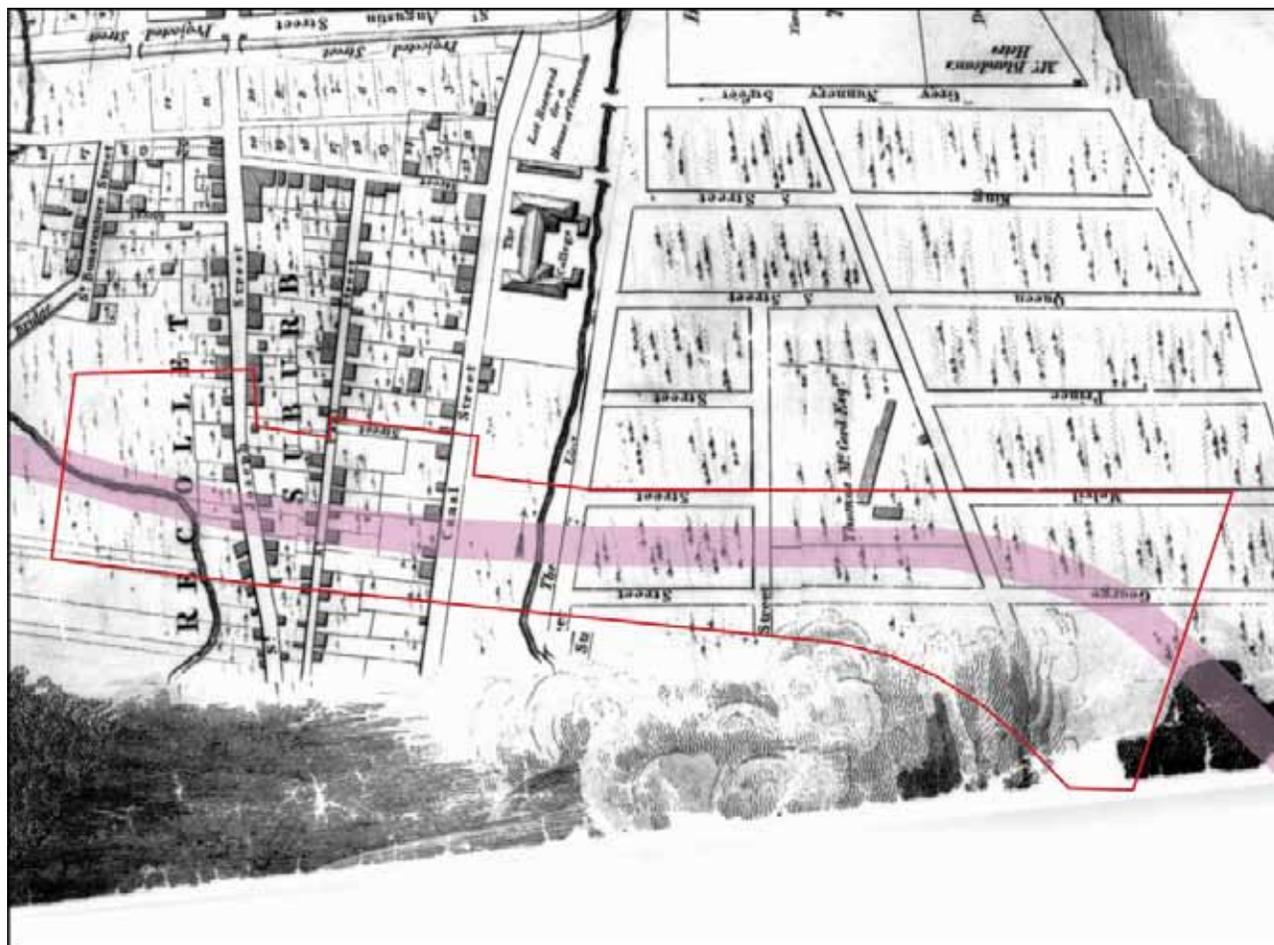
Figure 5 : Extrait du plan de Bouchette illustrant le secteur à l'étude en 1815. Les limites du secteur à l'étude sont en rouge tandis que l'emprise de l'autoroute Bonaventure est soulignée par une trame rose. On voit que le développement du faubourg des Récollets s'est accentué tandis que des rues sont tracées dans le fief Nazareth, sans qu'aucun bâtiment n'y soit construit sauf ceux de la Grange des Pauvres (flèche). (Town of Montreal, Joseph Bouchette, 1815, BNQM 20521)

Les objectifs de Thomas McCord, locataire du fief Nazareth au début du XIXe siècle, sont alors de cultiver la terre et de mettre en valeur la ferme ou «Grange des Pauvres». Il doit toutefois s'absenter en Irlande pour y régler des relations d'affaires, et loue une partie du fief entre 1796 et 1800, à Donald Sutherland et Robert Griffin. Suite à la faillite de McCord en 1801, ses créanciers cèdent en 1804 le bail du fief à Mary Griffin, épouse de Robert, qui obtient des religieuses de l'Hôtel-Dieu l'autorisation d'y concéder des parcelles sur un maximum de 20 emplacements¹⁵. C'est ainsi que naîtra Griffintown (figure 5).

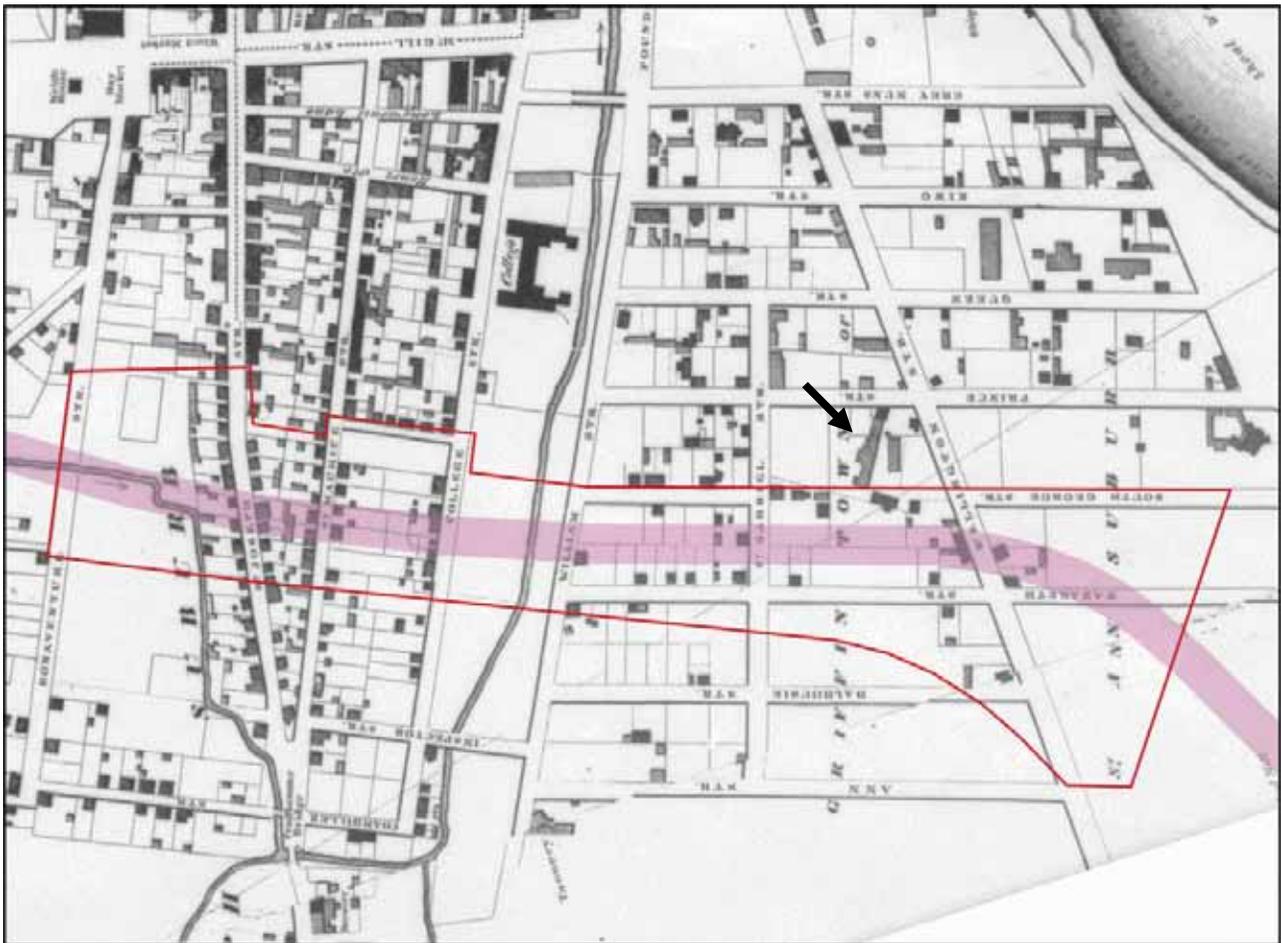
Figure 6 : Extrait du plan de Adams illustrant le secteur à l'étude en 1825. Les limites du secteur à l'étude sont en rouge tandis que l'emprise de l'autoroute Bonaventure est soulignée par une trame rose. La flèche indique l'emplacement de la propriété de Thomas McCord, ancienne Grange des Pauvres. On remarque le développement en damier dans le Griffintown, et celui plus axial du faubourg des Récollets, confiné entre le ruisseau Saint-Martin et la Petite rivière Saint-Pierre qui coule au sud de la propriété du Collège des Sulpiciens. (Map of the City and Suburbs of Montreal, Adams, J., 1825, G3454 M65 1825 A32 car)

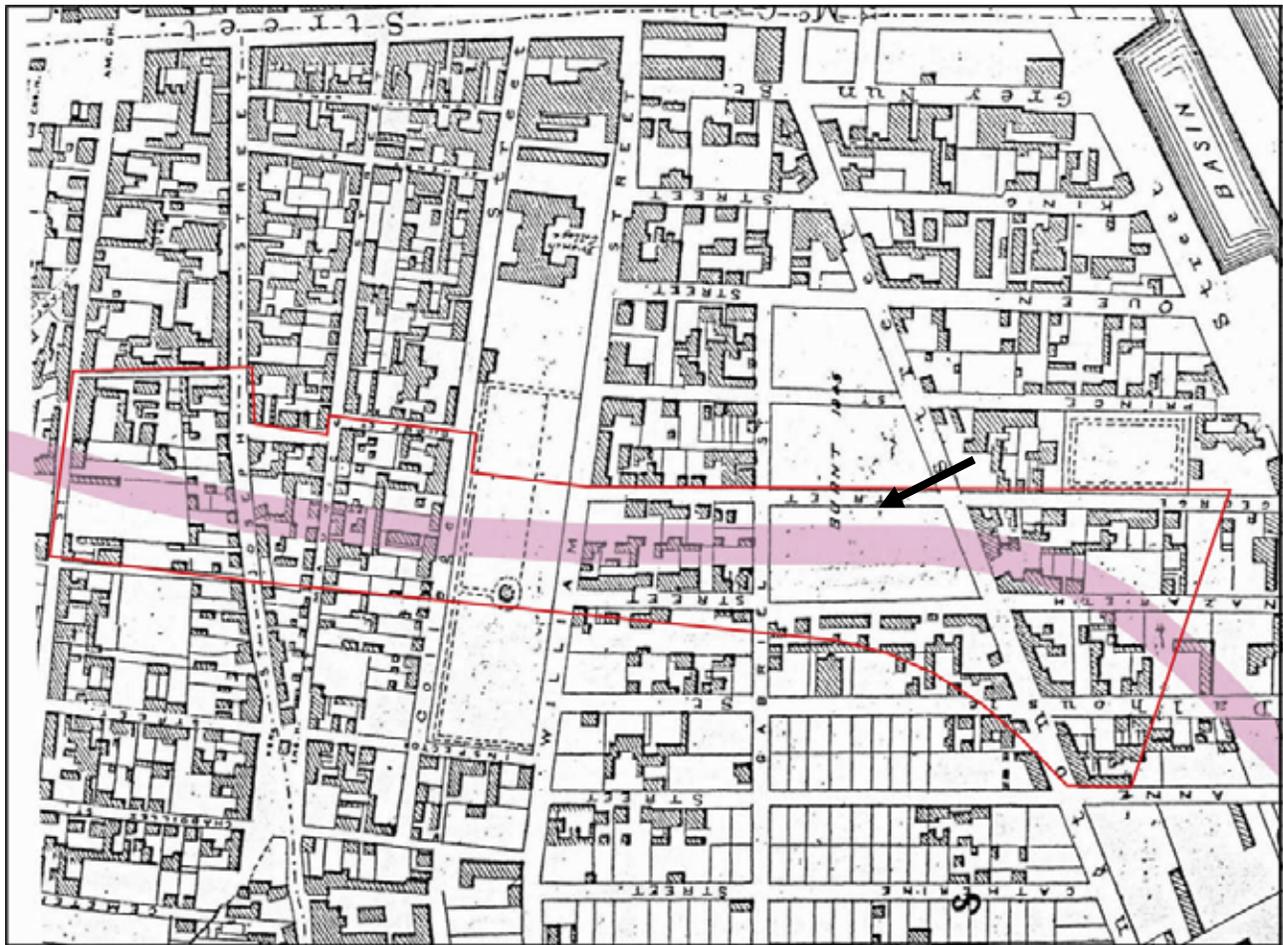
Figure 7 : Extrait du plan de Cane illustrant le secteur à l'étude en 1846. Les limites du secteur à l'étude sont en rouge tandis que l'emprise de l'autoroute Bonaventure est soulignée par une trame rose. On aperçoit la partie du Griffintown détruite lors de l'incendie de 1845. (Topographical and Pictorial map of the City of Montreal, Cane, 1846, BNQM, G3454 M65 1846 C3a)

Le plan de Cane en 1846 illustre bien le tissu urbain qui se densifie pour occuper à bien des endroits une bonne partie du front des îlots. La majorité des maisons du Griffintown sont alors construites en bois. Un incendie gigantesque se déclenche le 4 octobre 1845¹⁹ et trois quadrilatères sont complètement rasés. Le plan de 1846 localise le périmètre de l'incendie entre les rues Saint-Gabriel (Ottawa) au nord, Wellington au sud, Queen à l'est et Nazareth à l'ouest (figure 7). C'est suite à cet incendie que la rue Duke est prolongée entre les rues Wellington et Ottawa. Plus au nord, l'immense terrain compris entre les rues William et Collège (Saint-Paul) est occupé par les jardins du Collège des Sulpiciens.

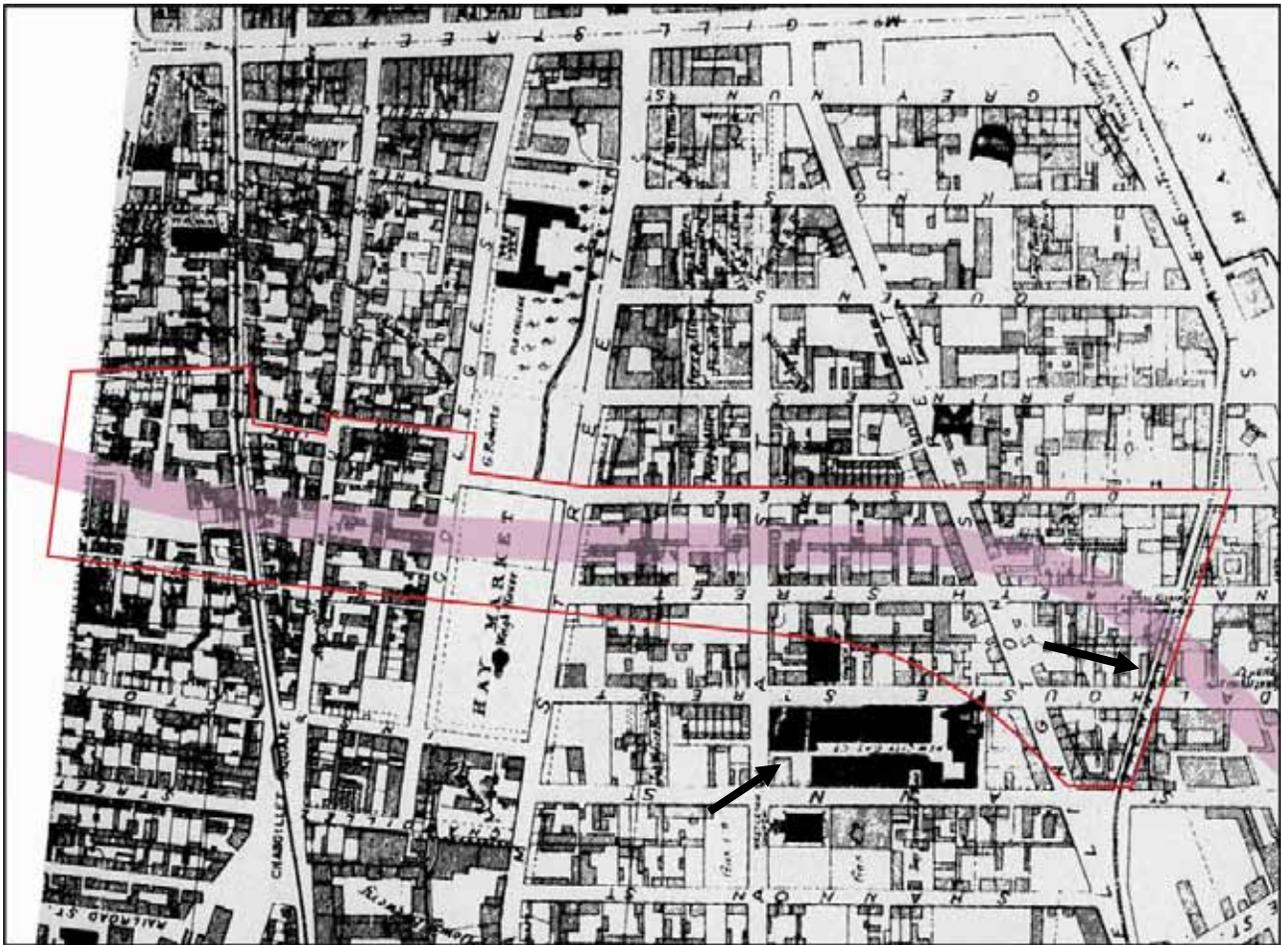
Figure 8 : Extrait du plan de Plunkett & Brady illustrant le secteur à l'étude en 1872. Les limites du secteur à l'étude sont en rouge tandis que l'emprise de l'autoroute Bonaventure est soulignée par une trame rose. La flèche de gauche indique l'emplacement de la New City Gaz Company située entre les rues Shannon, Dalhousie, Wellington et Ottawa. Cette industrie produit à partir du charbon minéral le gaz qui éclaire les rues de Montréal durant la seconde moitié du XIX^e siècle. La flèche de droite localise la nouvelle rue Brennan traversant en diagonale les îlots sud du Griffintown. (A Plan of the City of Montreal, Plunkett & Brady, 1872, BNQM)

Les plans de Plunkett & Brady en 1872 et de Goad en 1890 dépeignent assez fidèlement l'apogée du développement dans le Griffintown et le faubourg des Récollets plus au nord (figure 8 et 9). La nouvelle rue Brennan où passe la voie ferrée du Grand Tronc est ouverte. La partie ouest du secteur à l'étude exhibe toujours l'immense domaine du Collège des Sulpiciens, dorénavant scindé de moitié du côté ouest, afin de loger le marché à foin. Le Collège des Sulpiciens n'apparaît plus sur le plan de Goad 1890, tandis qu'un marché à chevaux est aménagé immédiatement à l'est du marché à foin, de front sur la rue Duke. Plusieurs fonderies, ateliers d'usinages, fabriques de meubles et de chaussures et des établissements reliés à l'industrie alimentaire se mêlent aux divers commerces et bâtiments résidentiels, pour former un tissu urbain mixte et complexe. Les maisons «en rangée» qui s'y construisent sont en fait des maisons multifamiliales avec logements à deux étages, dédiées à la classe ouvrière. Ces maisons rectangulaires en façade des lots et parallèles aux rues, n'ont aucun recul par rapport au trottoir. L'accès à la cour arrière se fait par des portes cochères situées à toutes les trois ou quatre unités de logements²³. Les baraques, latrines et jardins en fond de cours s'y multiplient. Certains de ces bâtiments secondaires en fond de cours procurent des abris aux plus pauvres. Même en 1896, Griffintown compte plus de maisons avec latrines en fond de cours que d'habitations avec toilettes à eau²⁴.

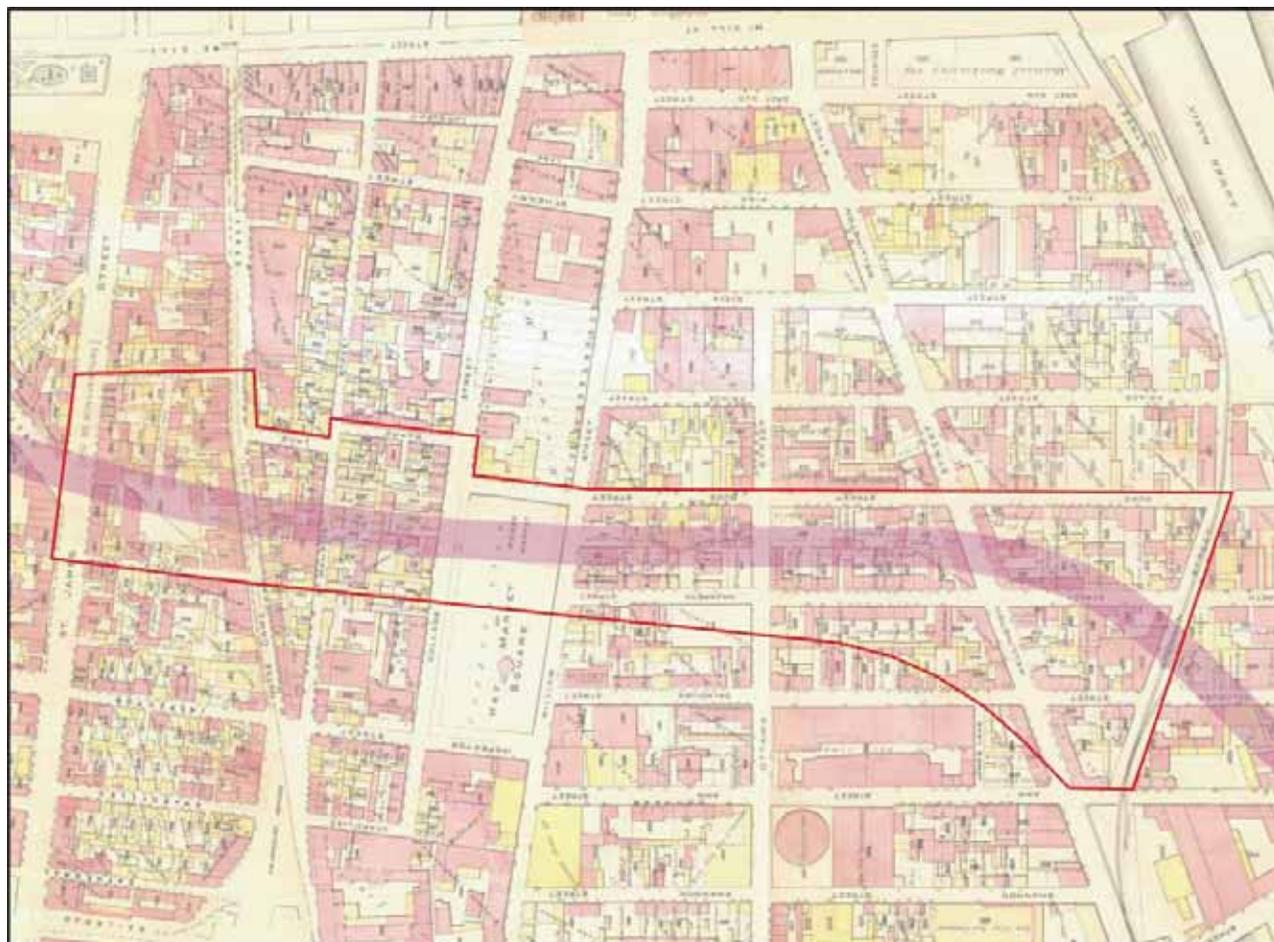
Figure 9 : Extrait du plan d'assurance incendie de Charles Goad illustrant le secteur à l'étude en 1890. Les limites du secteur à l'étude sont en rouge tandis que l'emprise de l'autoroute Bonaventure est soulignée par une trame rose. La flèche montre l'emplacement du marché à foin et à chevaux. (Atlas of the City of Montreal, Goad, C.E., 1890, BNQM)

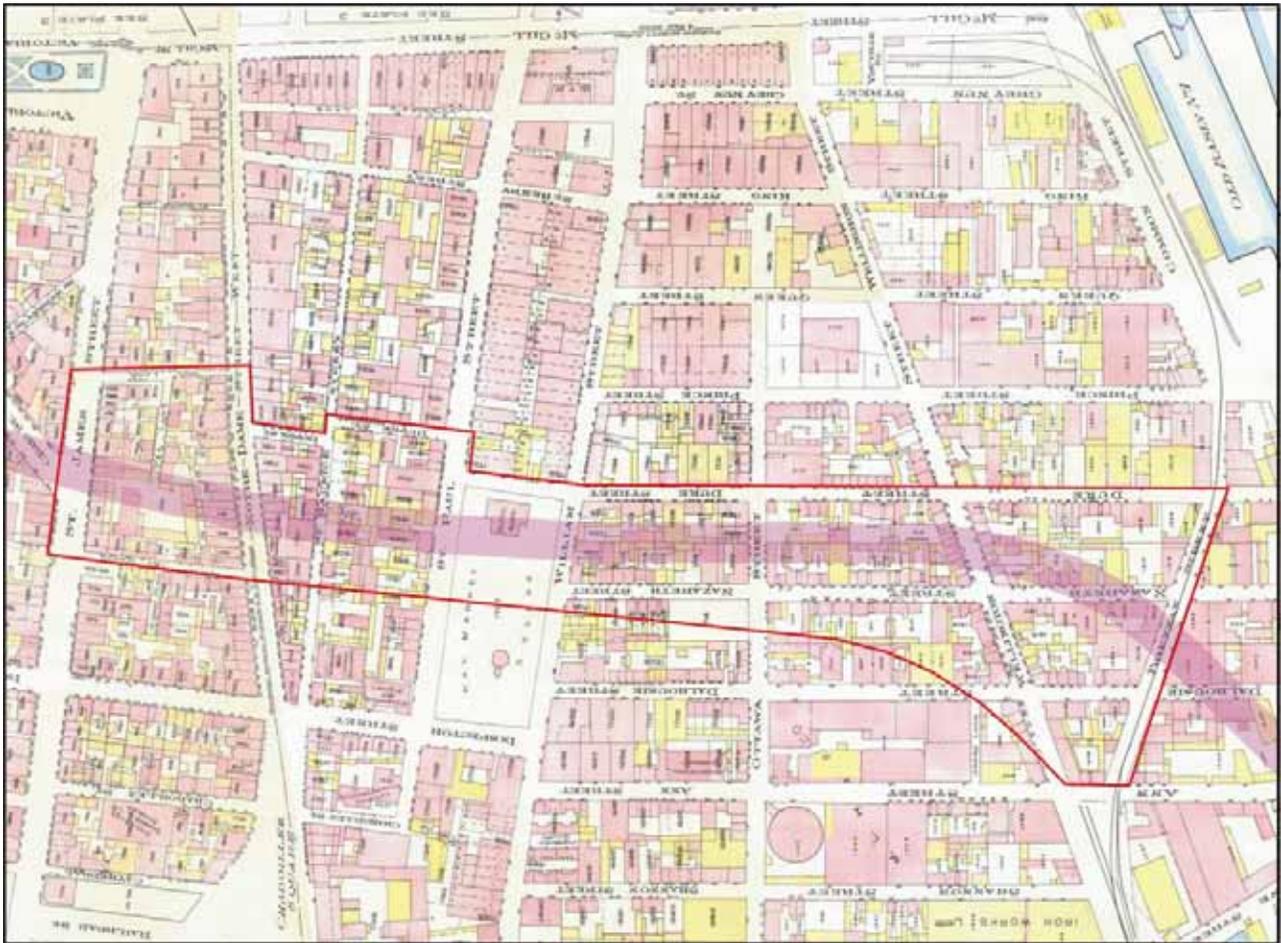
Figure 10 : Extrait du plan d'assurance incendie de Charles Goad illustrant le secteur à l'étude en 1912. Les limites du secteur à l'étude sont en rouge tandis que l'emprise de l'autoroute Bonaventure est soulignée par une trame rose. On assiste au début du XXe siècle à la stagnation du développement du Griffintown et du faubourg des Récollets. (Atlas of the City of Montreal and Vicinity, Goad, C.E., 1912-1914, ville et banlieue, G1144 M65 G475 C3 1914)

Le tournant du vingtième siècle amène l'affaiblissement de la fonction résidentielle du Griffintown, au profit de l'essor industriel favorisé par les réseaux de transport maritime et ferroviaire (figure 10). Entre 1909 et 1912, l'approche du pont Wellington modifie la trame bâtie du secteur immédiat du canal de Lachine. La construction du tunnel Wellington et l'aménagement des voies surélevées du Canadien National, durant les années trente, auront un impact sur la trame des rues de Griffintown et du faubourg des Récollets. À cette occasion, l'axe de la rue Wellington, à l'ouest de la rue Nazareth, est alors rectifié pour emprunter le prolongement de l'ancienne rue Smith. Ces travaux nécessitent l'arasement d'un bon nombre de bâtiments et entraînent le regroupement des activités industrielles à l'ouest de la voie ferrée, concentrant du même coup l'occupation résidentielle du côté est (figure 11).

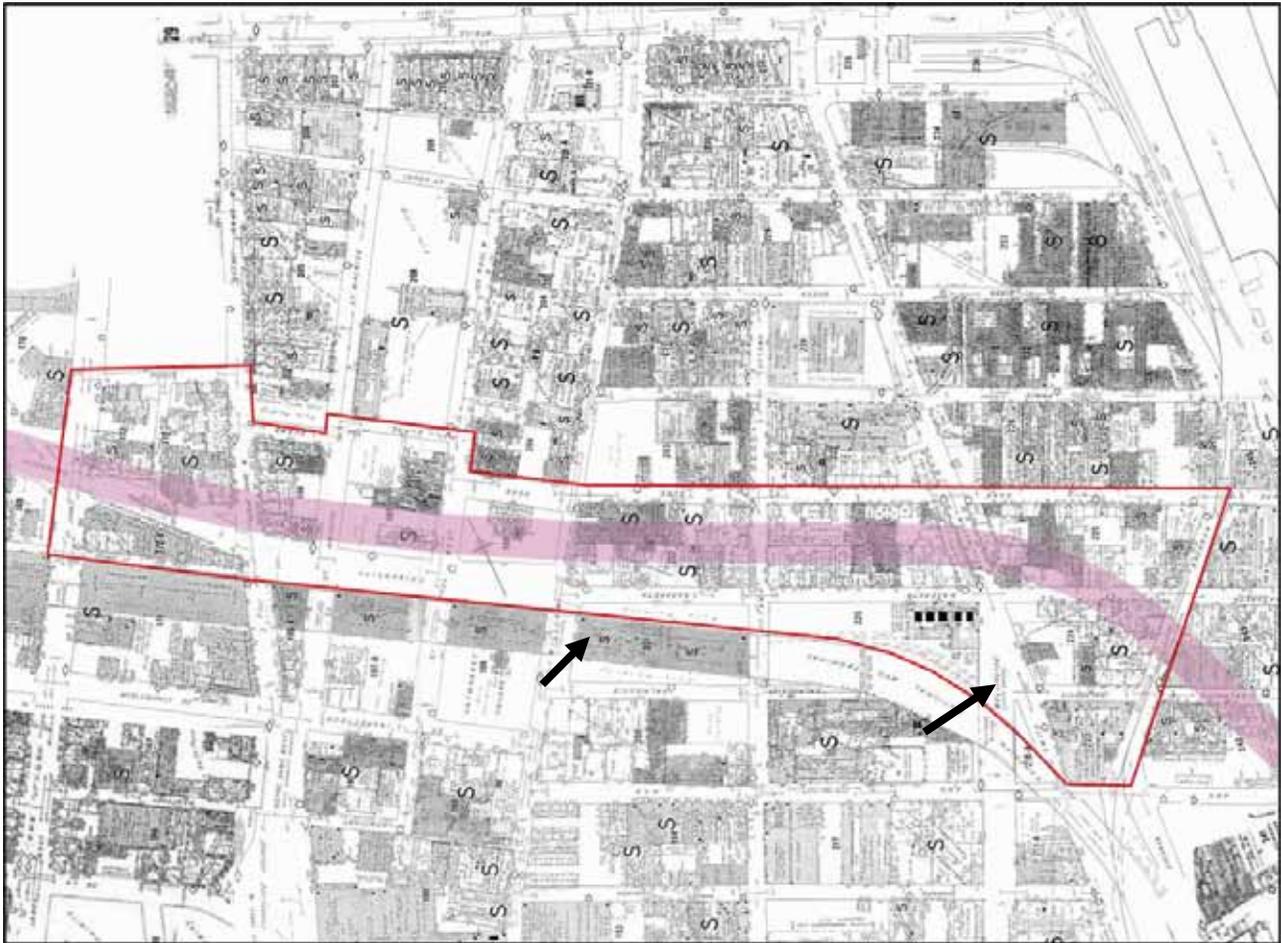
Figure 11 : Extrait d'un plan d'assurance incendie de Underwriter's illustrant le secteur à l'étude en 1964. Les limites du secteur à l'étude sont en rouge tandis que l'emprise de l'autoroute Bonaventure est soulignée par une trame rose. On remarque que la voie surélevée du CN (flèche de gauche) scinde le Griffintown en deux portions distinctes. On remarque également le nouvel axe qu'emprunte la rue Wellington à partir de la rue Nazareth (flèche de droite). (City of Montreal, Underwriter's Survey Bureau, 1964, BNQM G1144 M65 G475 U5)

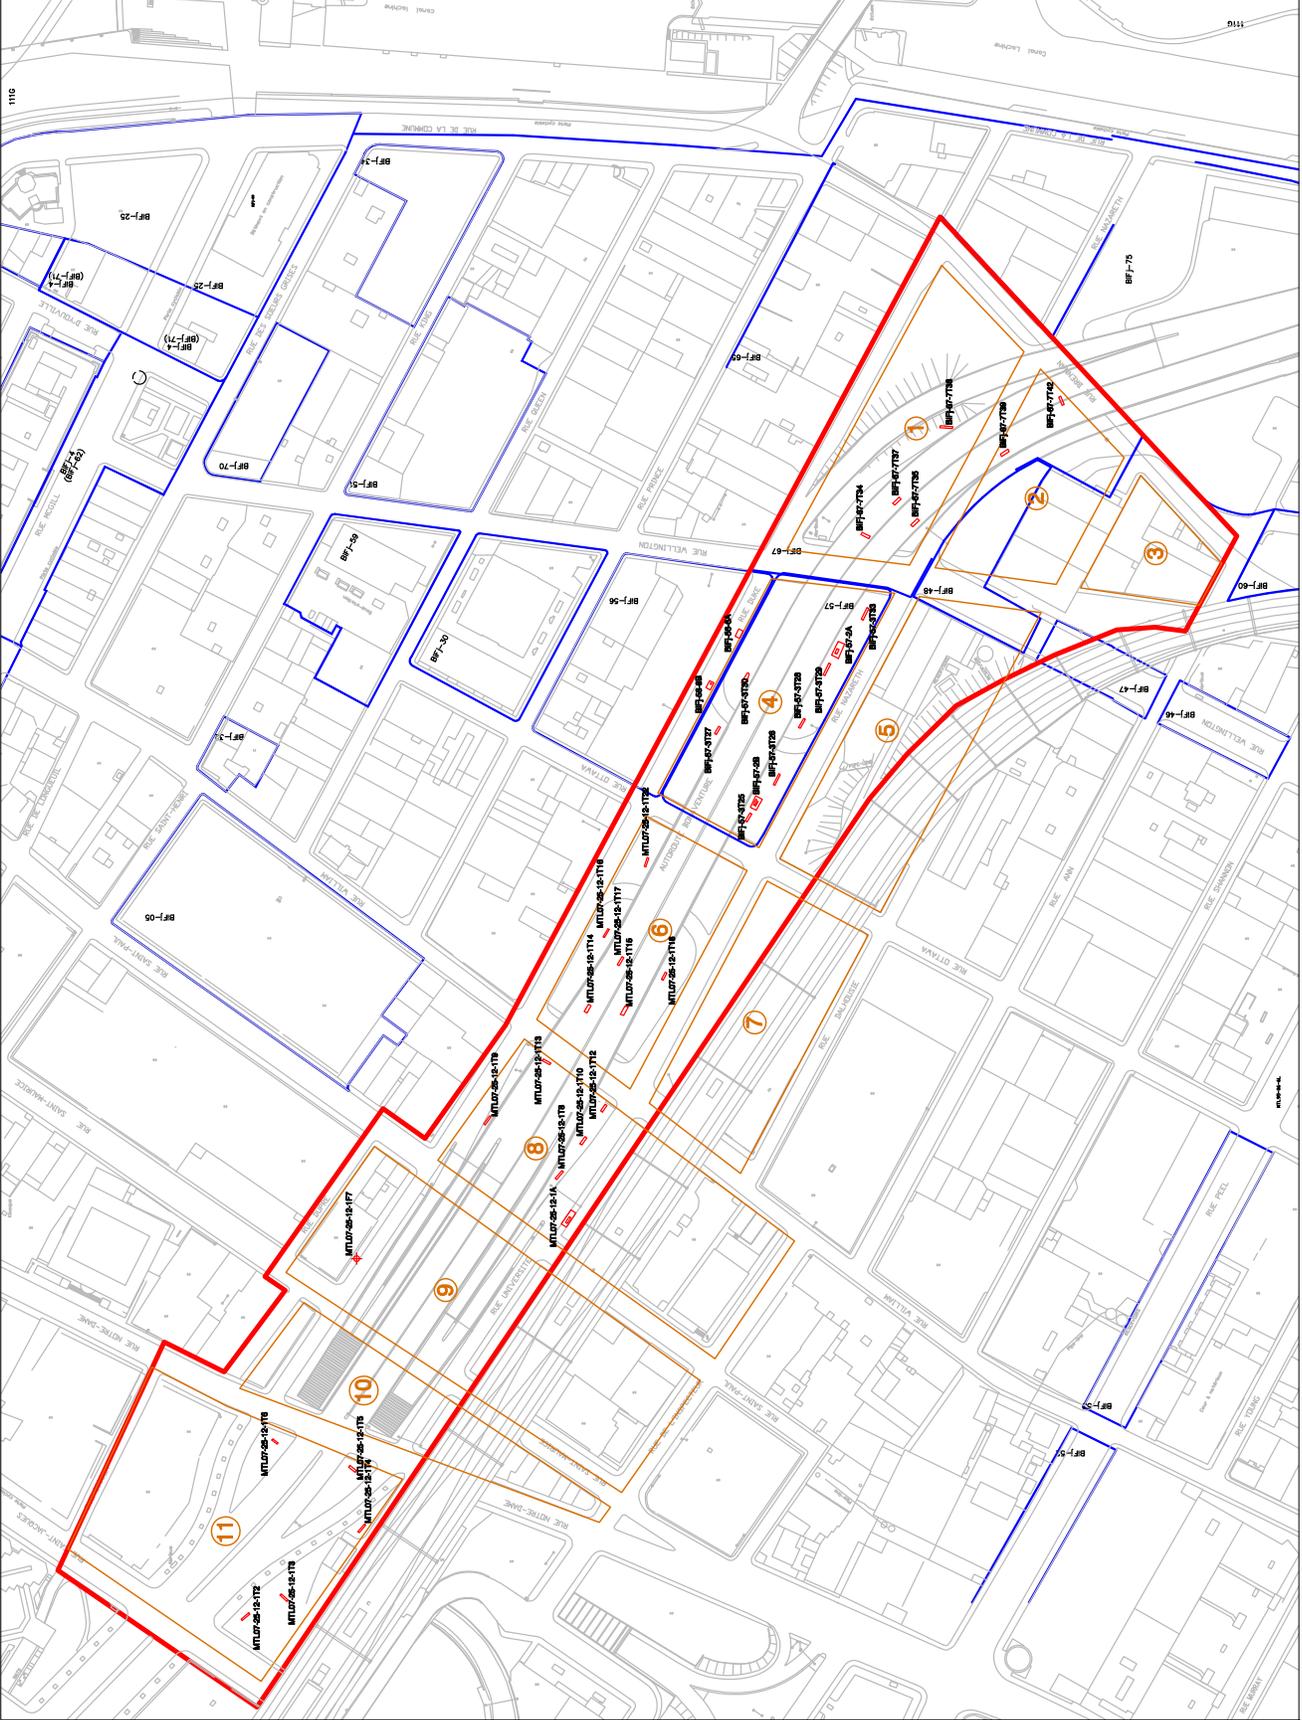
PLAN 1

Localisation des interventions archéologiques

6. RÉSULTATS DE L'INVENTAIRE ARCHÉOLOGIQUE (plan 1)

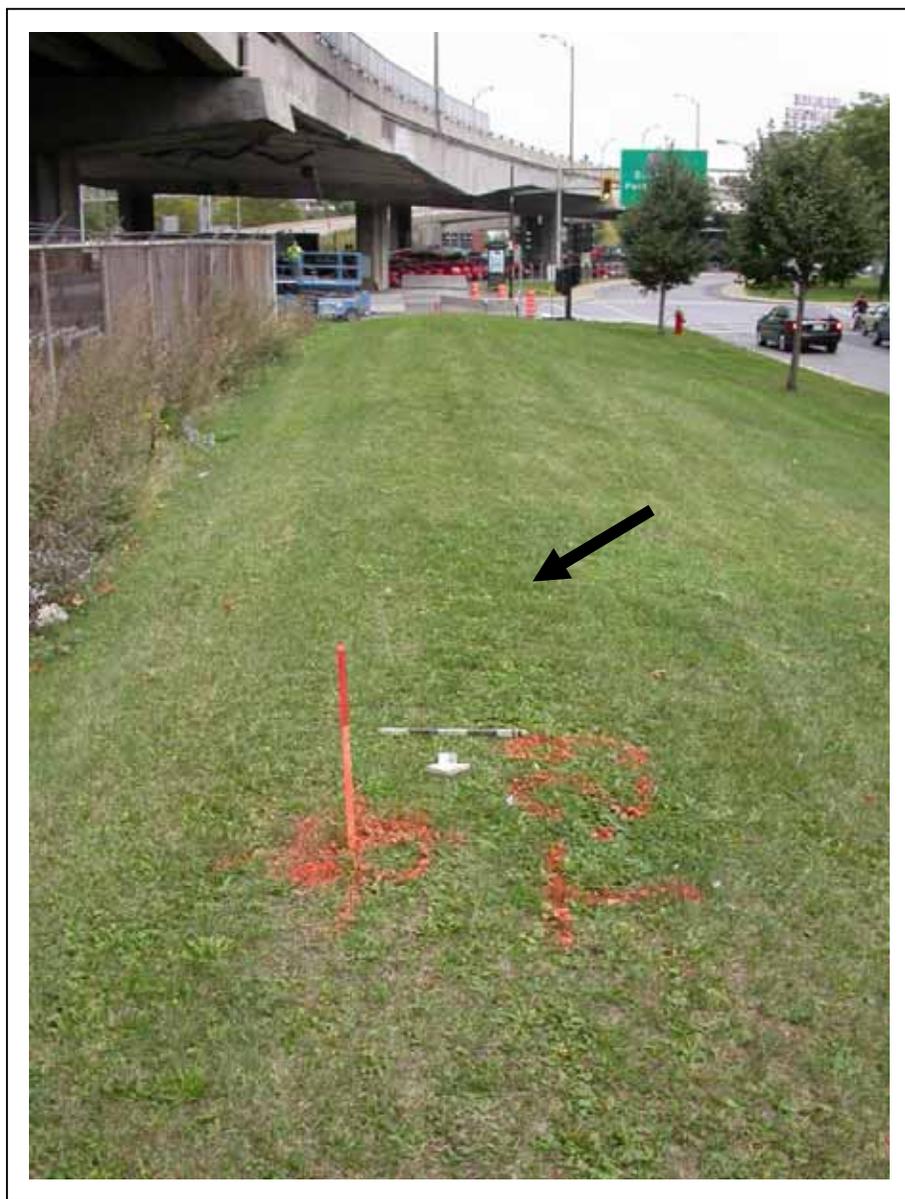
Figure 12 : Vue vers le sud de l'emplacement du sondage BiFj-57-2A avant le début des excavations mécaniques.
(Photographie numérique BiFj-57-07-N1-14)

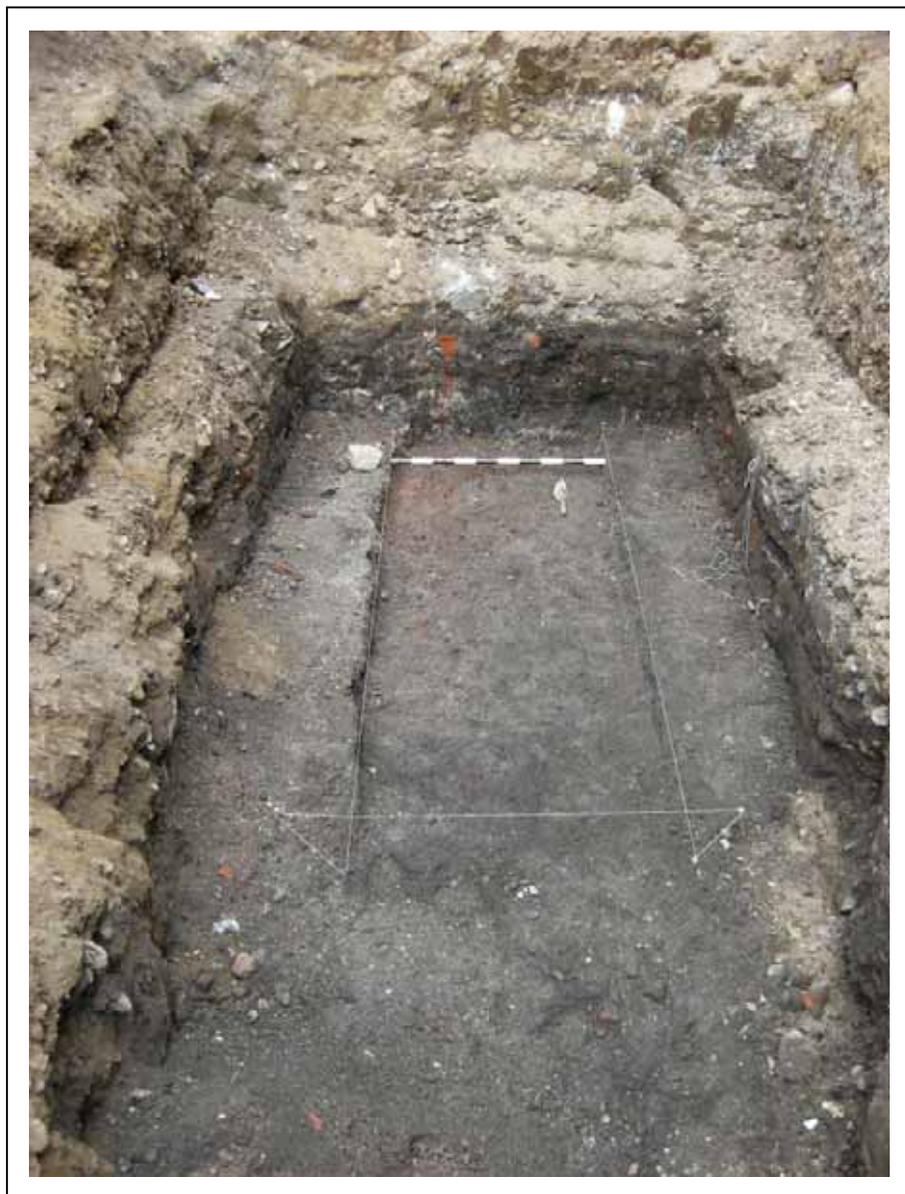
Figure 13 : Vue vers le nord de la tranchée BiFj-57-2A après les excavations mécaniques.
(Photographie numérique BiFj-57-07-N2-02)

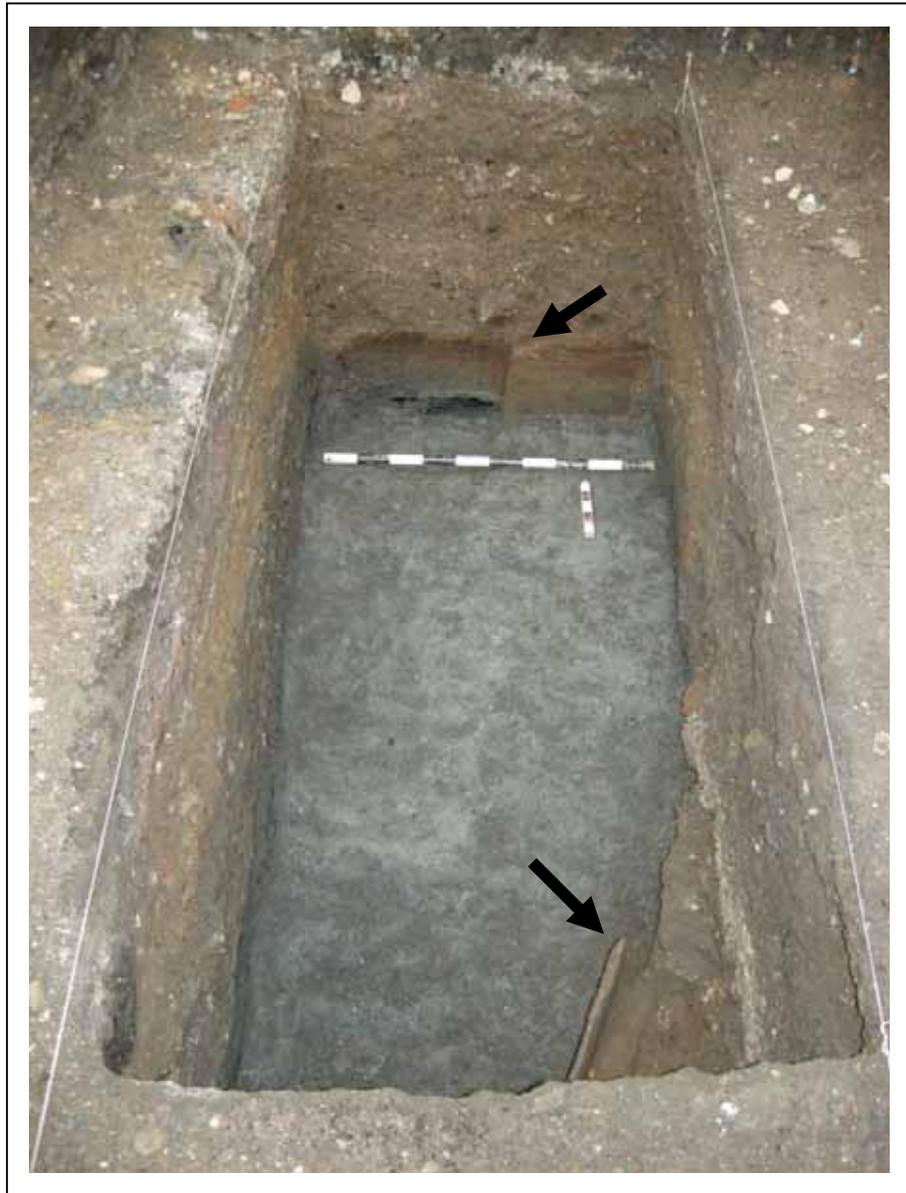
Figure 14 : Vue vers le nord des deux canalisations domestiques d'élimination des eaux usées en mises au jour dans la tranchée BIFj-57-2A. La canalisation 2A14 est localisée en paroi au nord tandis que la canalisation 2A13 est située à l'angle sud-est. (Photographie numérique BIFj-57-07-N2-13)

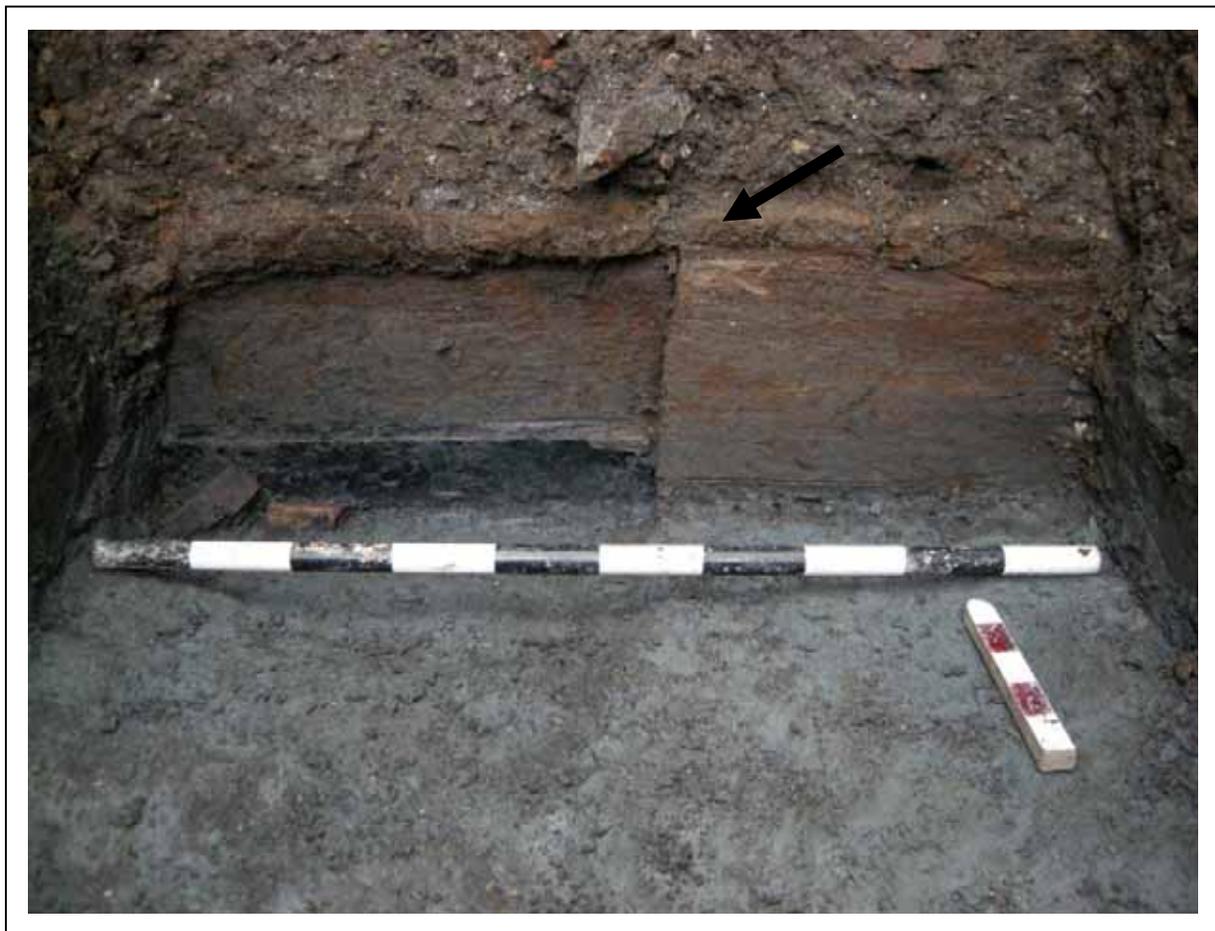
Figure 15 : Vue vers le sud de la canalisation BiFj-57-2A14 située dans la paroi nord de la tranchée.
(Photographie numérique BiFj-57-07-N1-15)

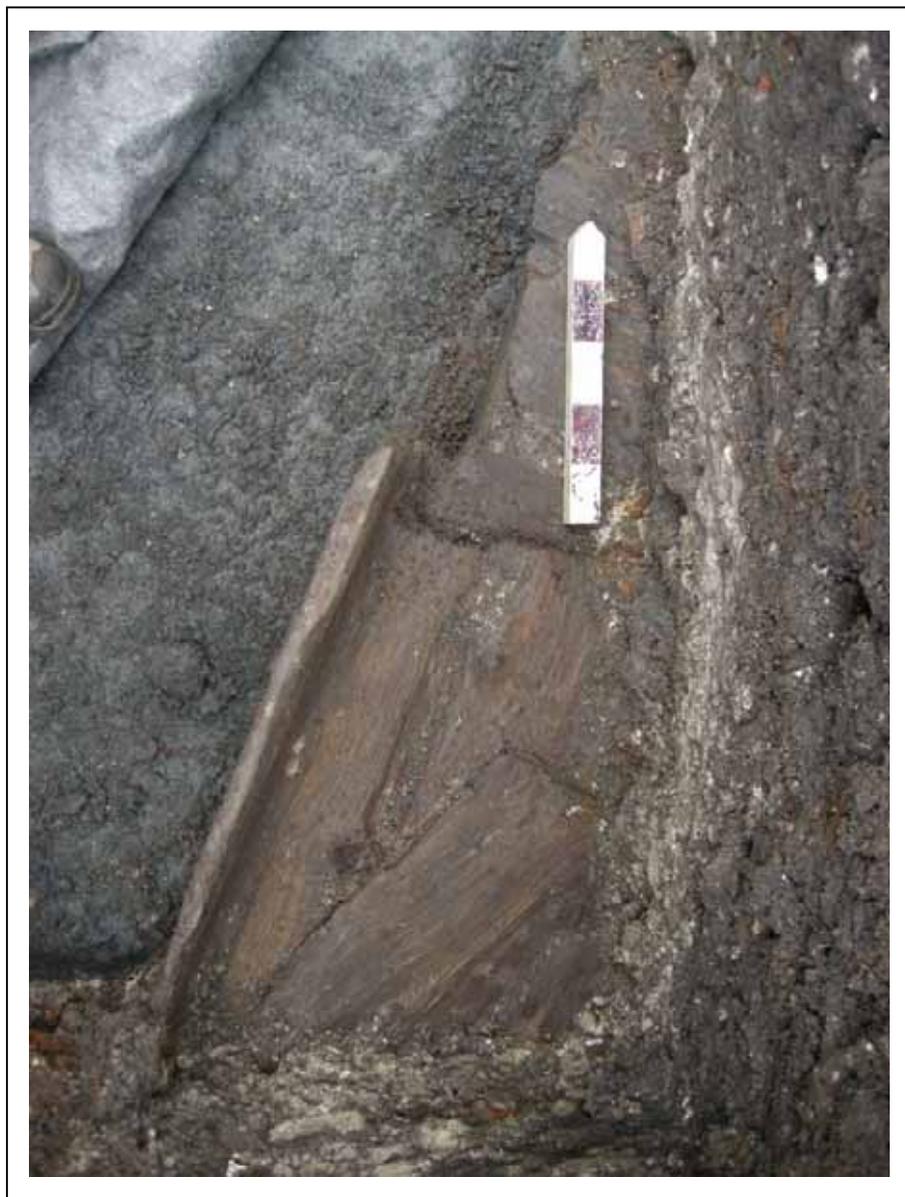
Figure 16 : Vue en plongée de la canalisation BiFj-57-2A13 située à l'angle sud-est de la tranchée.
(Photographie numérique BiFj-57-07-N1-18)
