Société du Havre de Montréal

**RÉAMÉNAGEMENT DE L'AUTOROUTE BONAVENTURE
ENTRE LA RUE SAINT-JACQUES ET LA RUE BRENNAN
INVENTAIRE ARCHÉOLOGIQUE, PHASE 1**

Société d'Archéomatique
Chronogramme-Lauverbec

Mai 2008

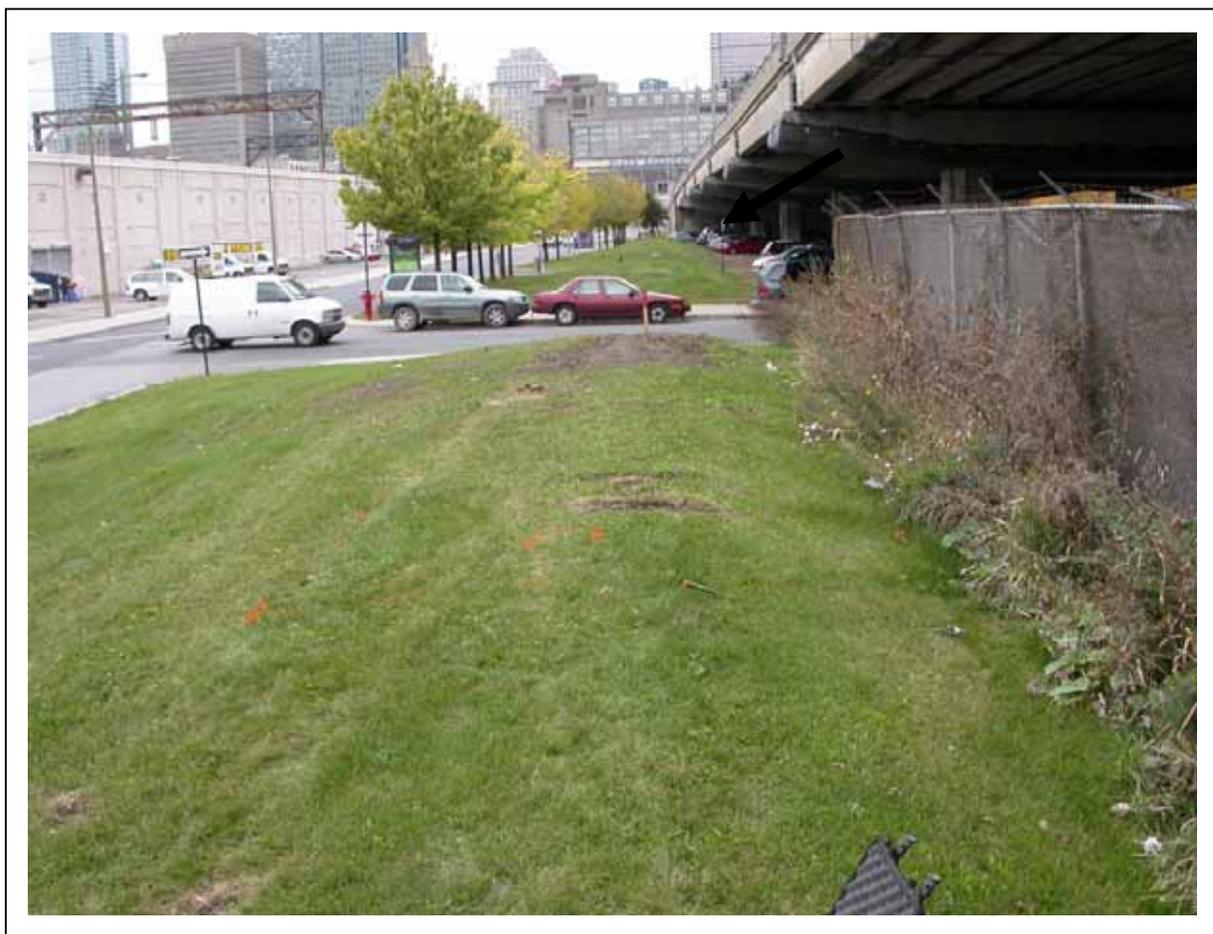
Figure 17 : Vue vers le nord de l'emplacement de la tranchée BiFj-57-2B avant le début du décapage mécanique.
(Photographie numérique BiFj-57-07-N1-24)

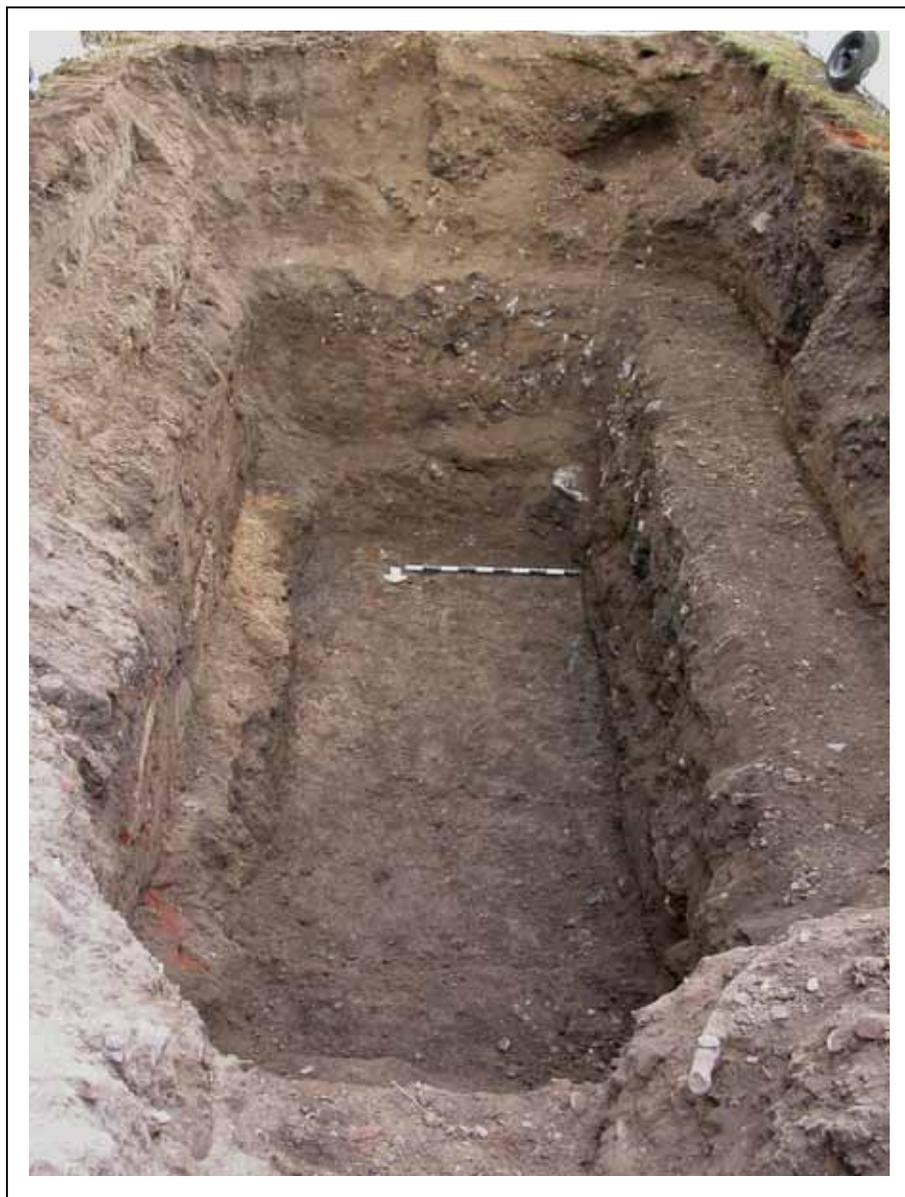
Figure 18 : Vue vers le sud de la tranchée BiFj-57-2B suite au décapage mécanique.
(Photographie numérique BiFj-57-07-N1-25)

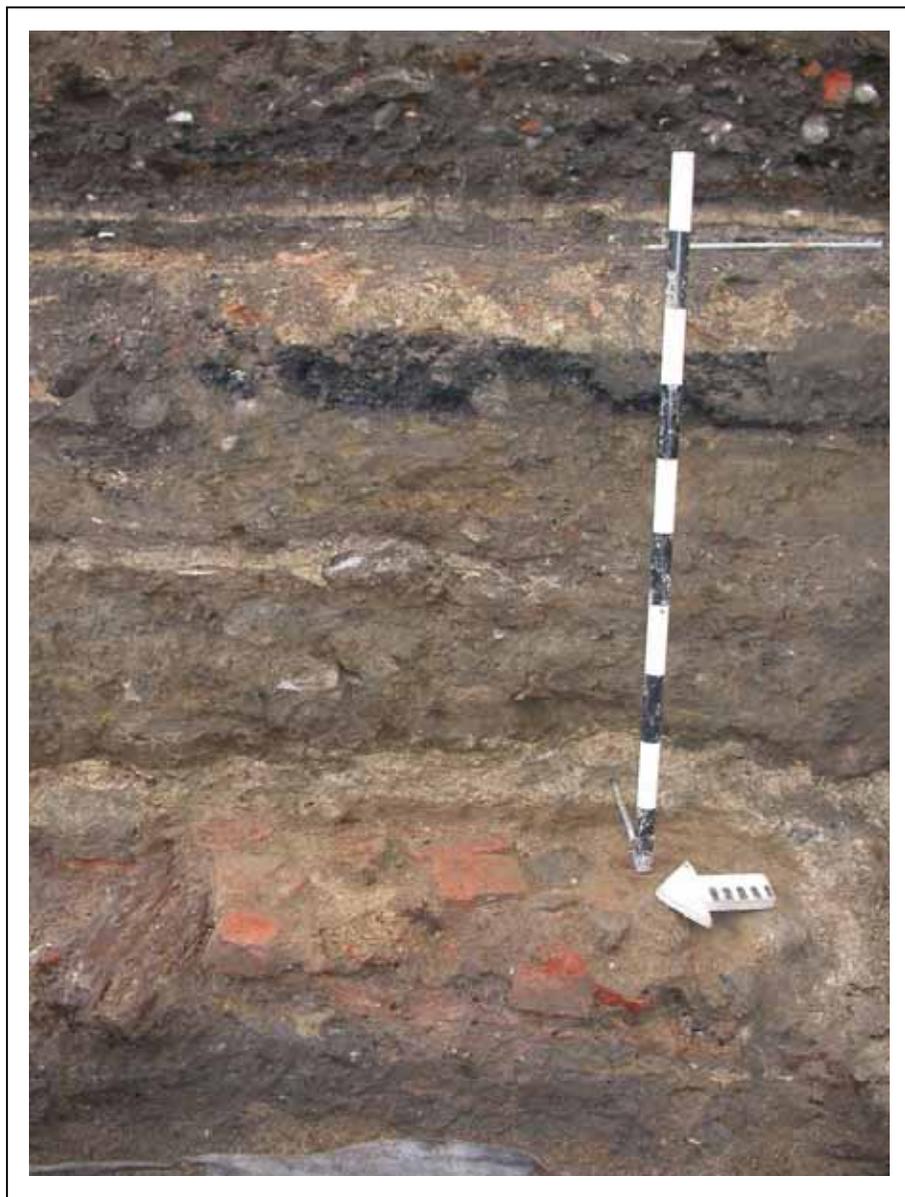
Figure 19 : Vue vers l'est des vestiges d'un segment de dallage de brique et galets (2B13) mis au jour dans la tranchée BiFj-57-2B. (Photographie numérique BiFj-57-07-N1-42)

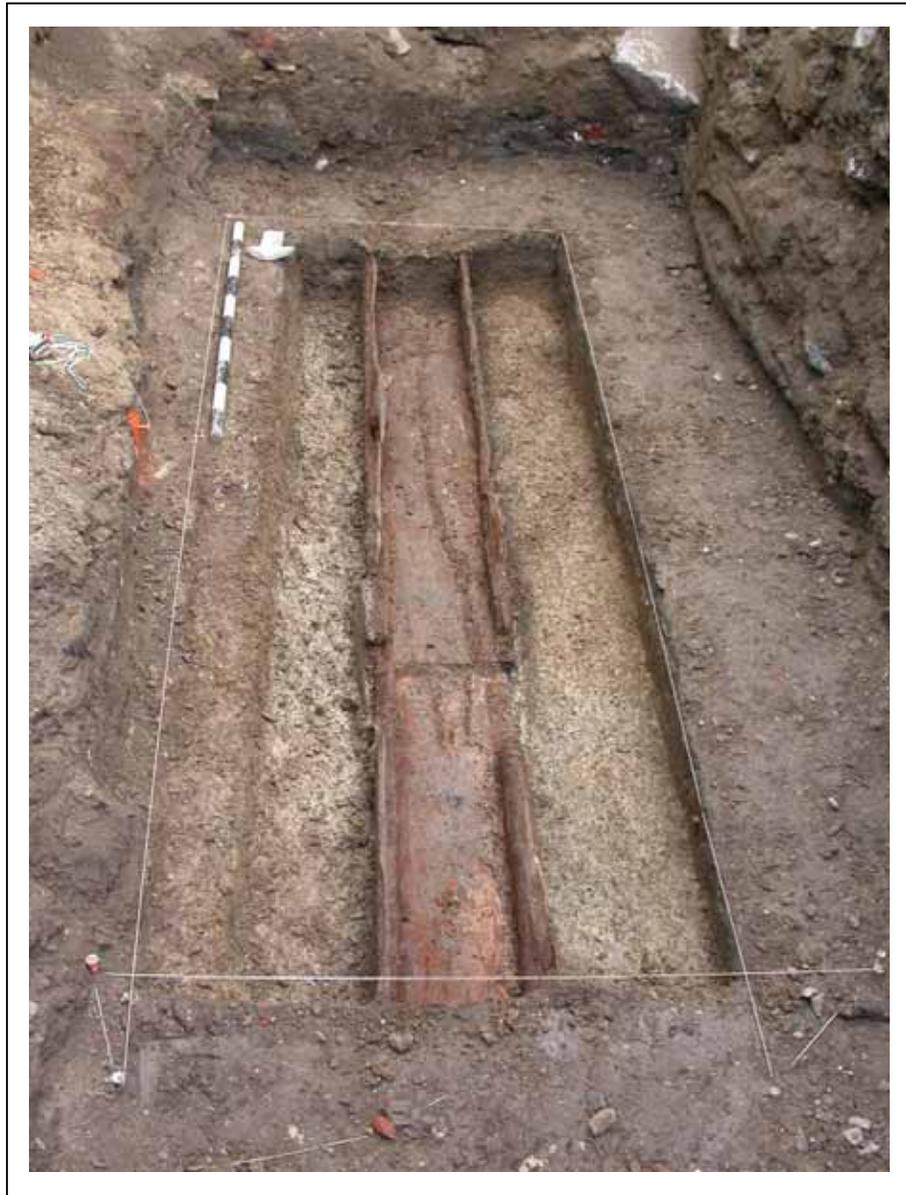
Figure 20 : Vue vers le sud des vestiges d'un drain en bois (2B6) mis au jour dans la tranchée BiFj-57-2B. Ce drain orienté dans un axe nord-sud est contemporain de la première période d'occupation de Griffintown, entre 1815 et 1845. (Photographie numérique BiFj-57-07-N1-34)

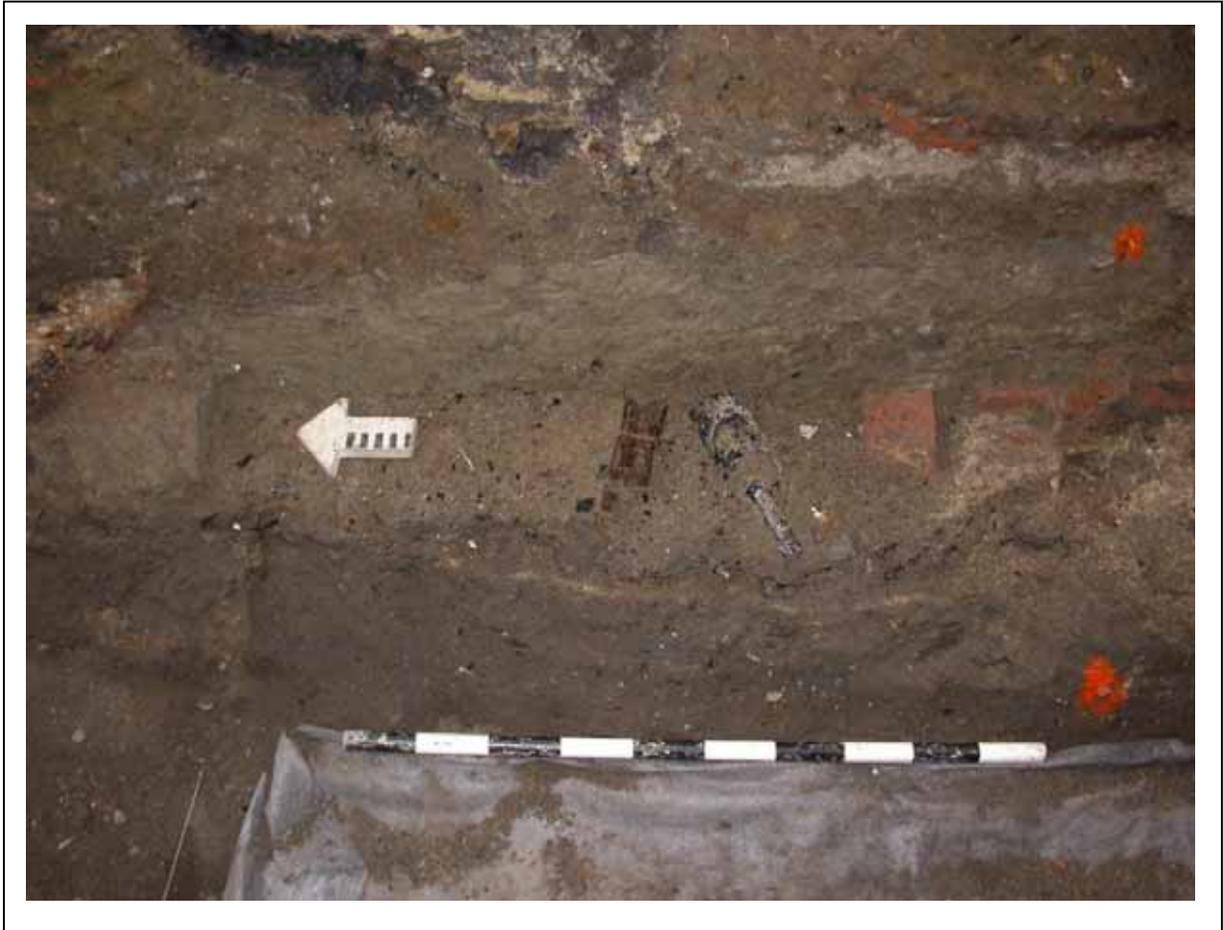
Figure 21 : Vue vers l'est du sommet de la couche 9 (2B9) fouillée dans la tranchée BiFj-57-2B. Cette couche contient les débris de l'incendie qui a ravagé Griffintown en 1845.
(Photographie numérique BiFj-57-07-N1-38)

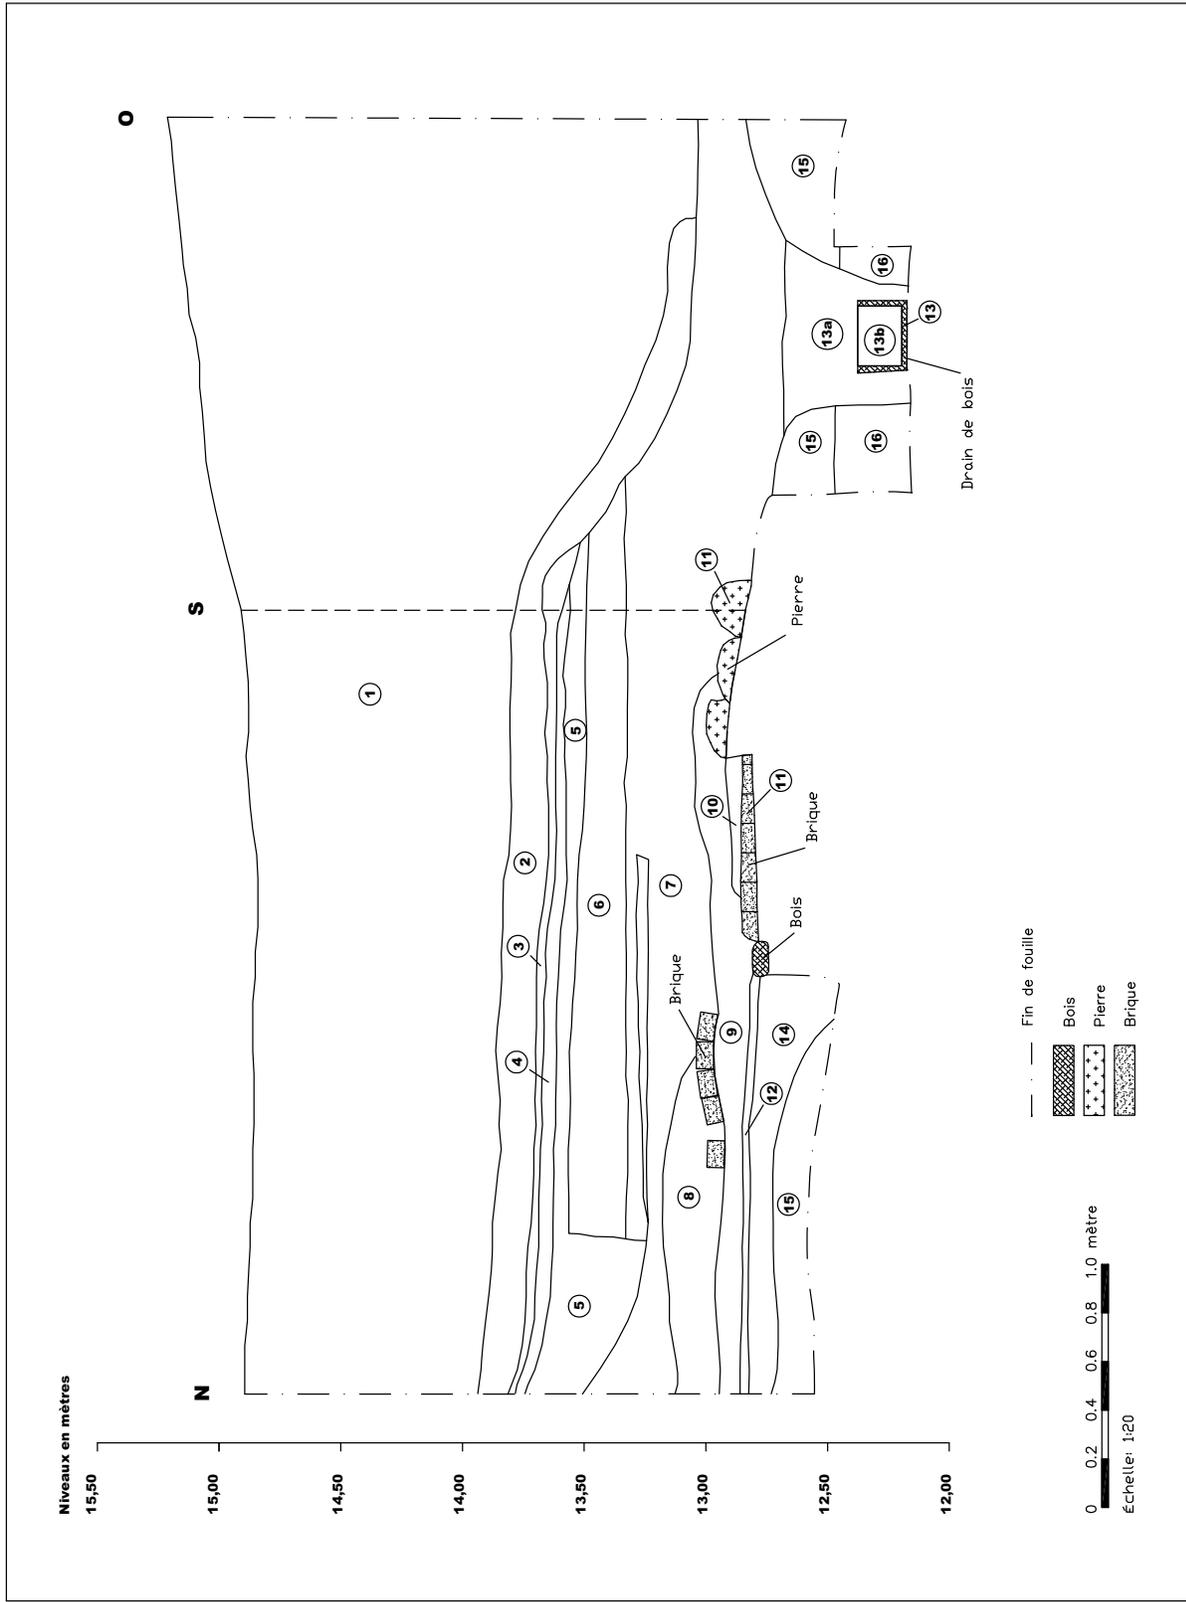
Plan 3: Sous-opération BIFJ-57-2B, coupe stratigraphique, parois est et sud

13b	2B4	2B6	2B1	Limon brun à brun pâle, humide, hétérogène, moyennement compact, avec traces de sable, fragments de brique, du mortier	Remblai à l'intérieur du drain 2B6	1815-1845
13a	2B1, 2B5	2B2, 2B3, 2B4, 2B6	-	Argile limoneuse, grise-brune, compacte, un peu sablonneuse, avec fragments de brique, du mortier, quelques fragments de bois	Tranchée du drain 2B6	1815-1845
13	2B6	-	2B1, 2B4	Drain en bois	Canalisation d'él. des eaux usées	1815-1845
14	2B16, 2B17	2B18	2B15	Limon argileux brun foncé, gris, compact, avec traces de sable, du mortier, un peu de charbon de bois, des fragments de brique, fragments de bois	Sol naturel remanié	1815-1825
15	2B3, 2B18	2B7	2B1, 2B17	Argile grise, compacte, avec un peu de sable grossier, quelques lentilles limoneuses brunes-grises, fragments de brique, du mortier, fragments de bois, un peu de charbon de bois	Sol naturel remanié	1815-1825
16	2B7	-	2B3	Limon argileux brun, moyen. compact	Sol naturel	Avant 1815

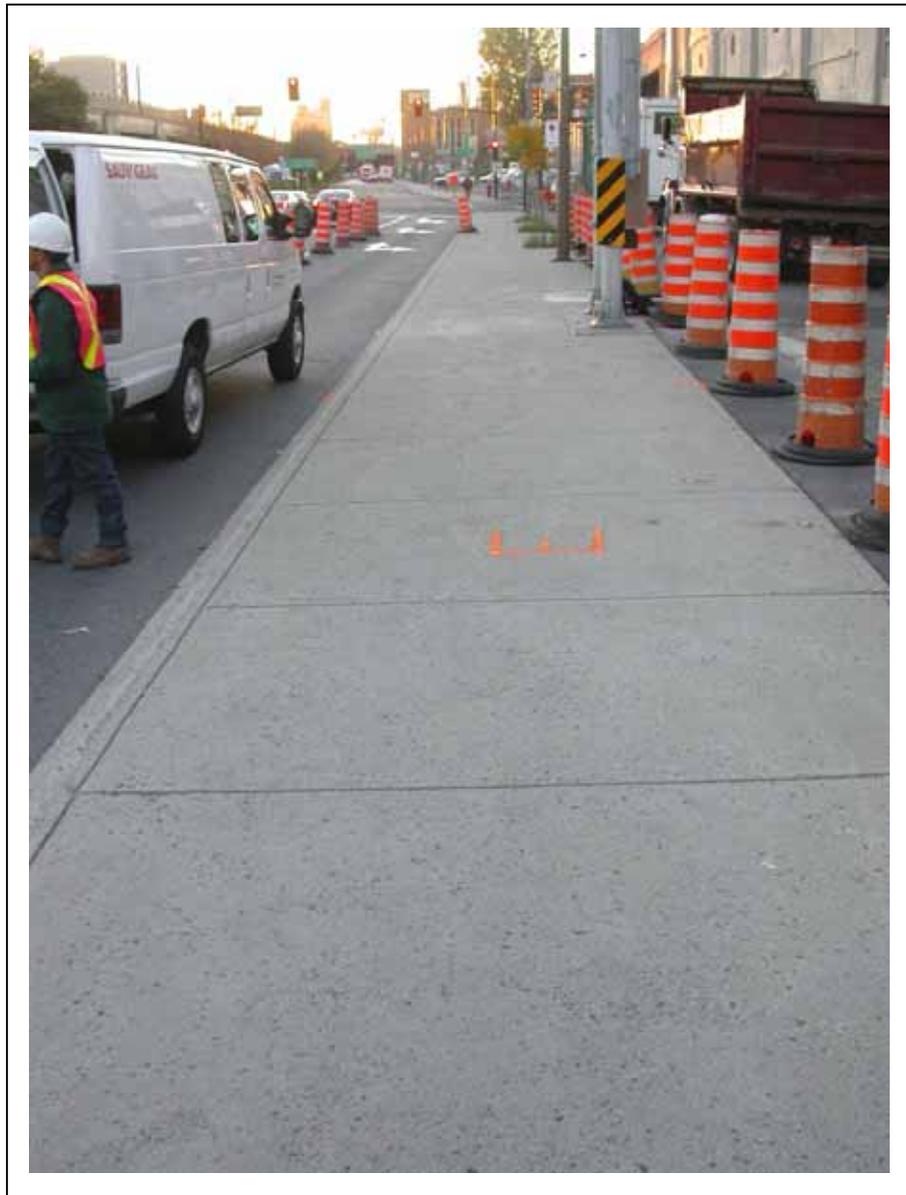
Figure 22 : Vue vers le sud de l'emplacement de la tranchée MTL07-25-12-1A où le trottoir a dû être scié avant le décapage mécanique. (Photographie numérique Bifj-57-07-N1-66)

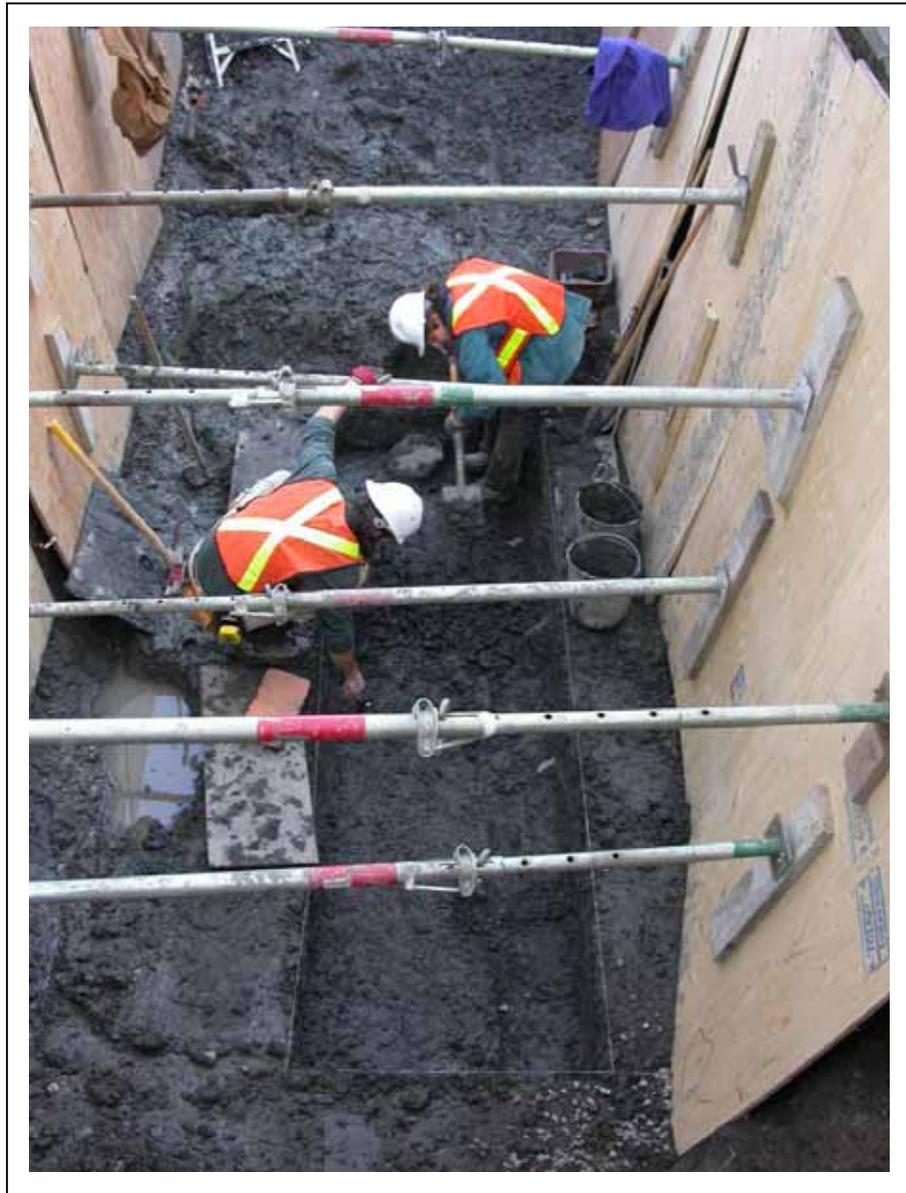
Figure 23 : Vue en plongée vers le sud de la tranchée MTL07-25-12-1A. L'étalement des parois latérales et les infiltrations d'eau ont compliqué la fouille. (Photographie numérique BiFj-57-07-N1-70)

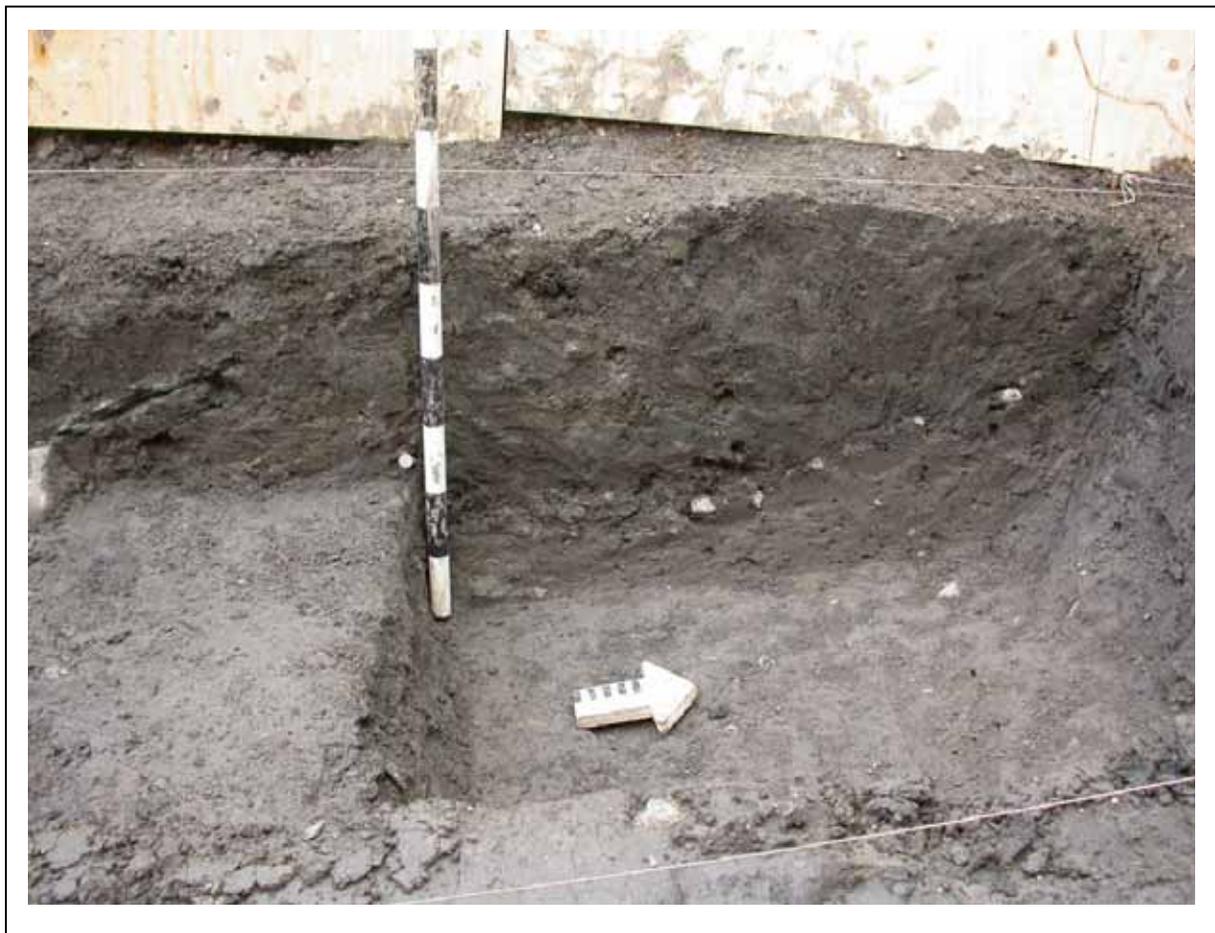
Figure 24 : Vue de la paroi ouest du sondage au fond de la tranchée MTL07-25-12-1A suite à la fouille des couches 12, 13 et 14 correspondant aux sédiments accumulés au fond du canal des Sulpiciens à la fin du XVIIIe et au début du XIXe siècle. (Photographie numérique BIFj-57-07-N1-77)

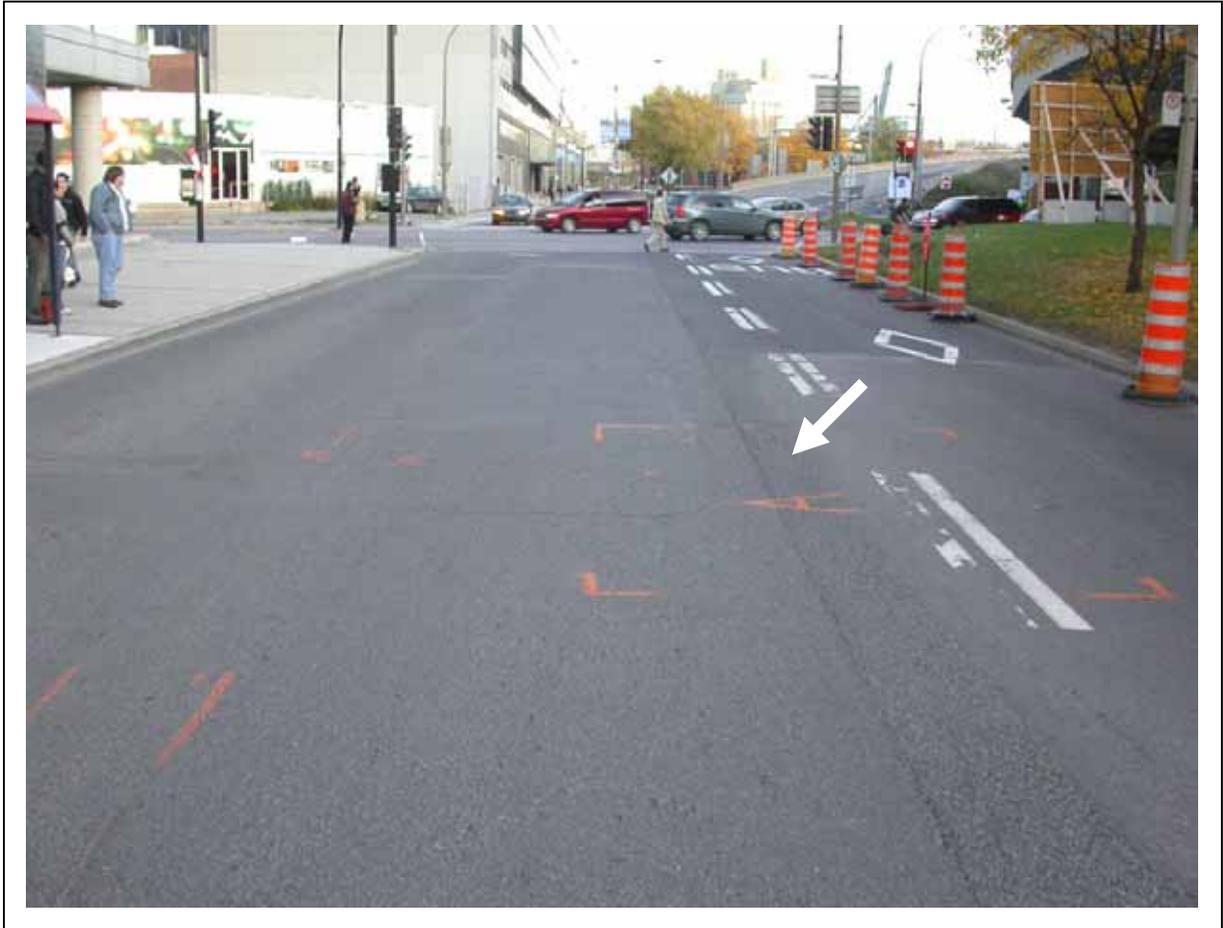
Figure 25 : Vue vers le sud de l'emplacement de la tranchée BIFJ-56-6A implantée dans la rue Duke, entre les rue Wellington et Ottawa. (Photographie numérique BIFJ-57-07-N1-85)

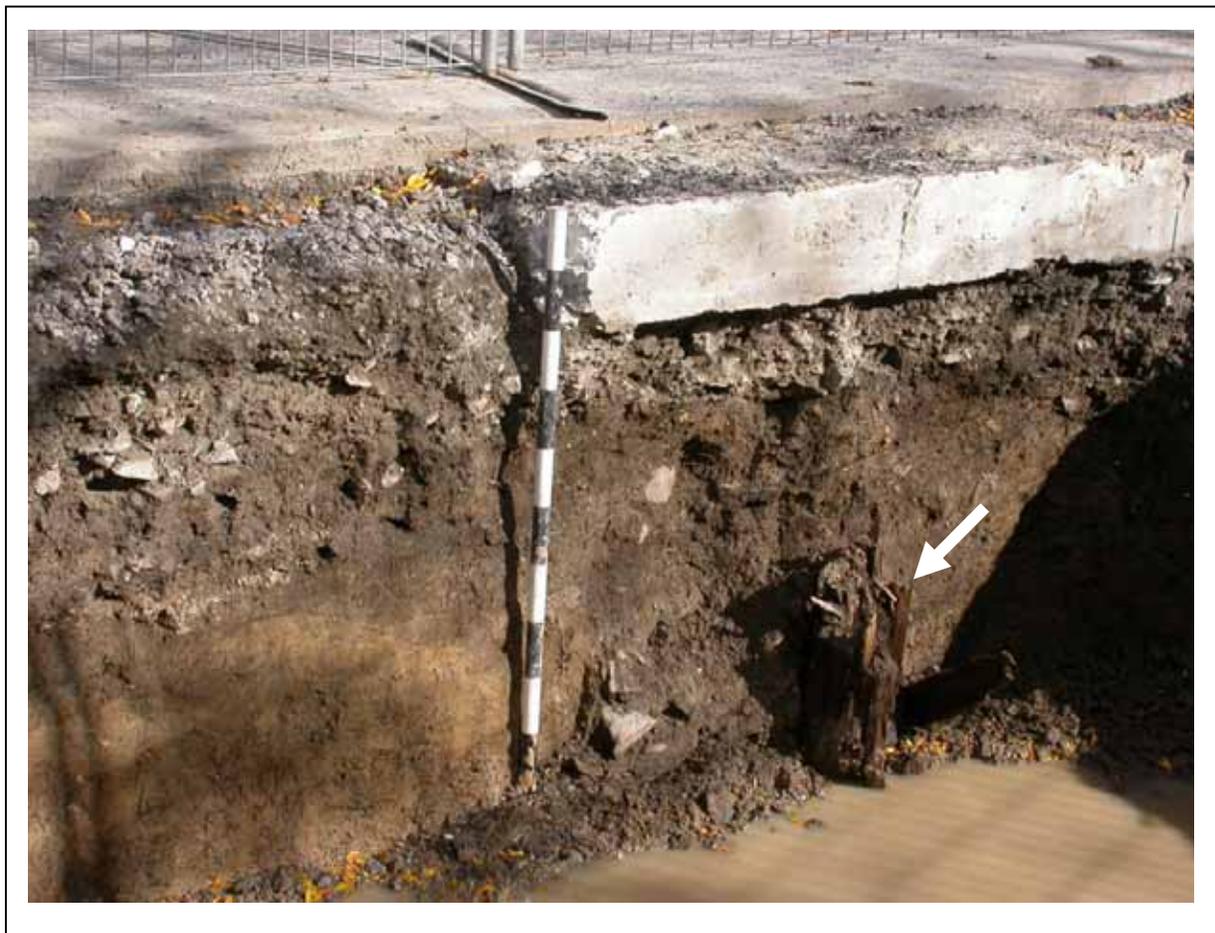
Figure 26 : Vue vers le sud-est d'une section de la paroi est de la tranchée BIFJ-56-6A. La flèche indique l'emplacement d'un pieu dérasé mis au jour à l'intérieur d'une ancienne tranchée située l'angle sud-est de la sous-opération.
(Photographie numérique BIFJ-57-07-N1-89)

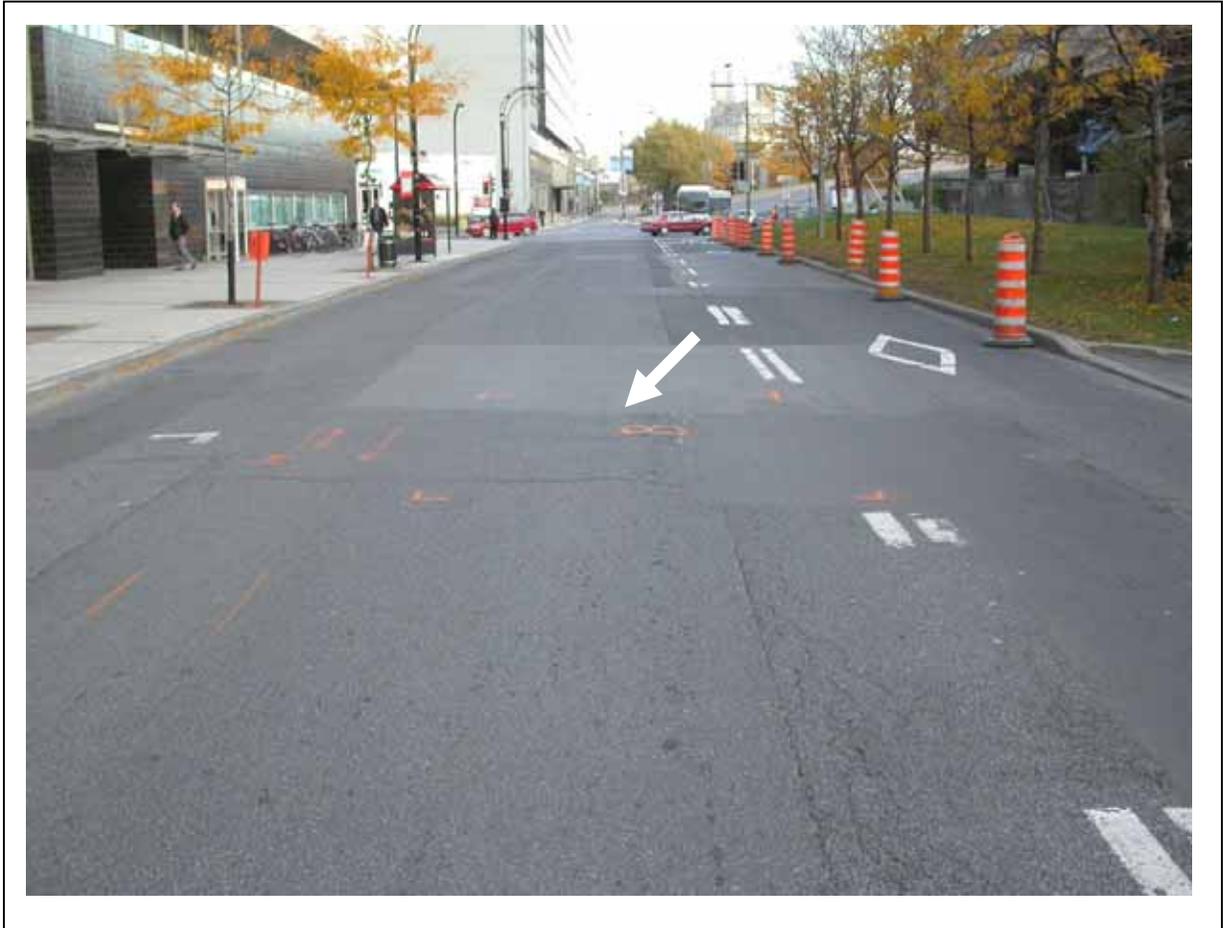
Figure 27 : Vue vers le sud de l'emplacement de la tranchée BiFj-56-6B dans la rue Duke, entre les rues Wellington et Ottawa. (Photographie numérique BiFj-57-07-N1-90)

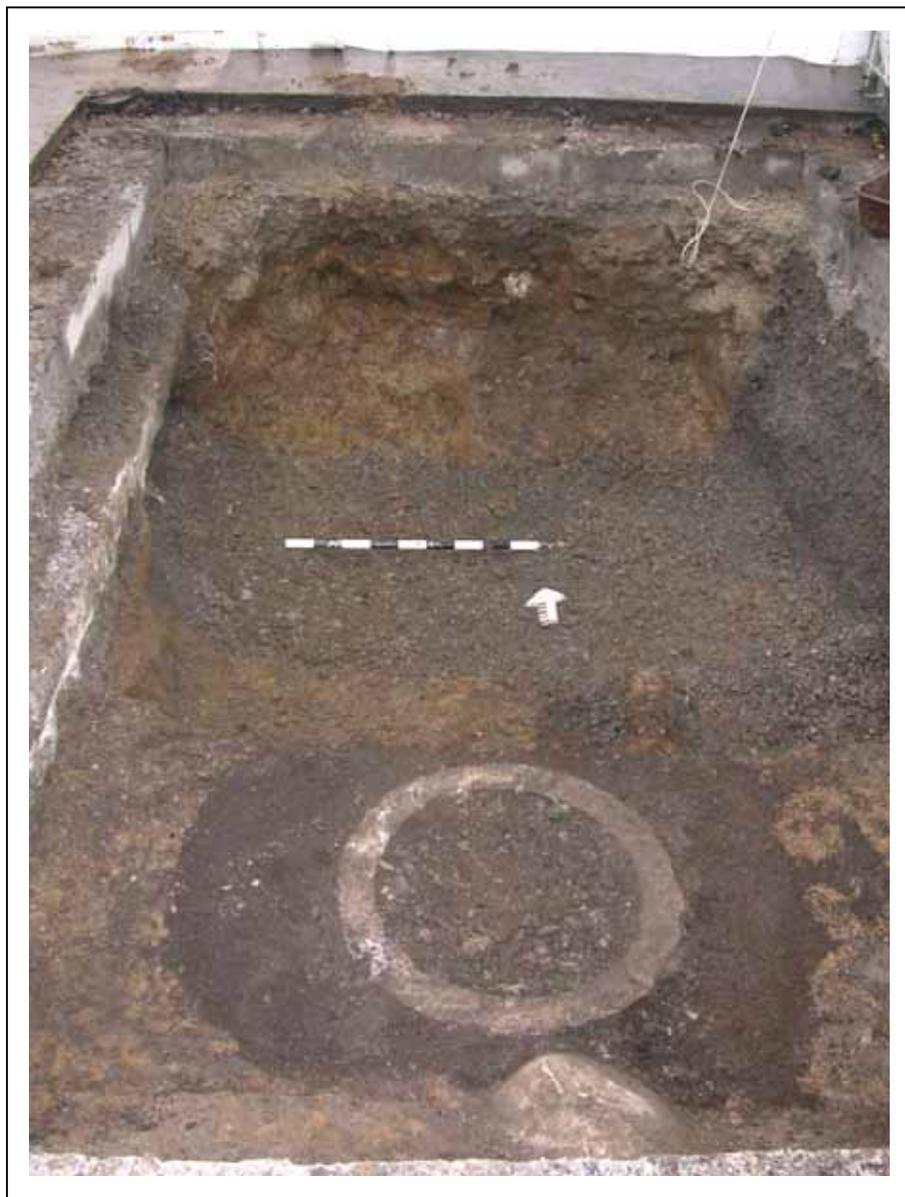
Figure 28 : Vue vers le nord de la tranchée BiFj-56-6B, suite au décapage mécanique. On remarque la présence d'un puisard abandonné. (Photographie numérique BiFj-57-07-N1-92)

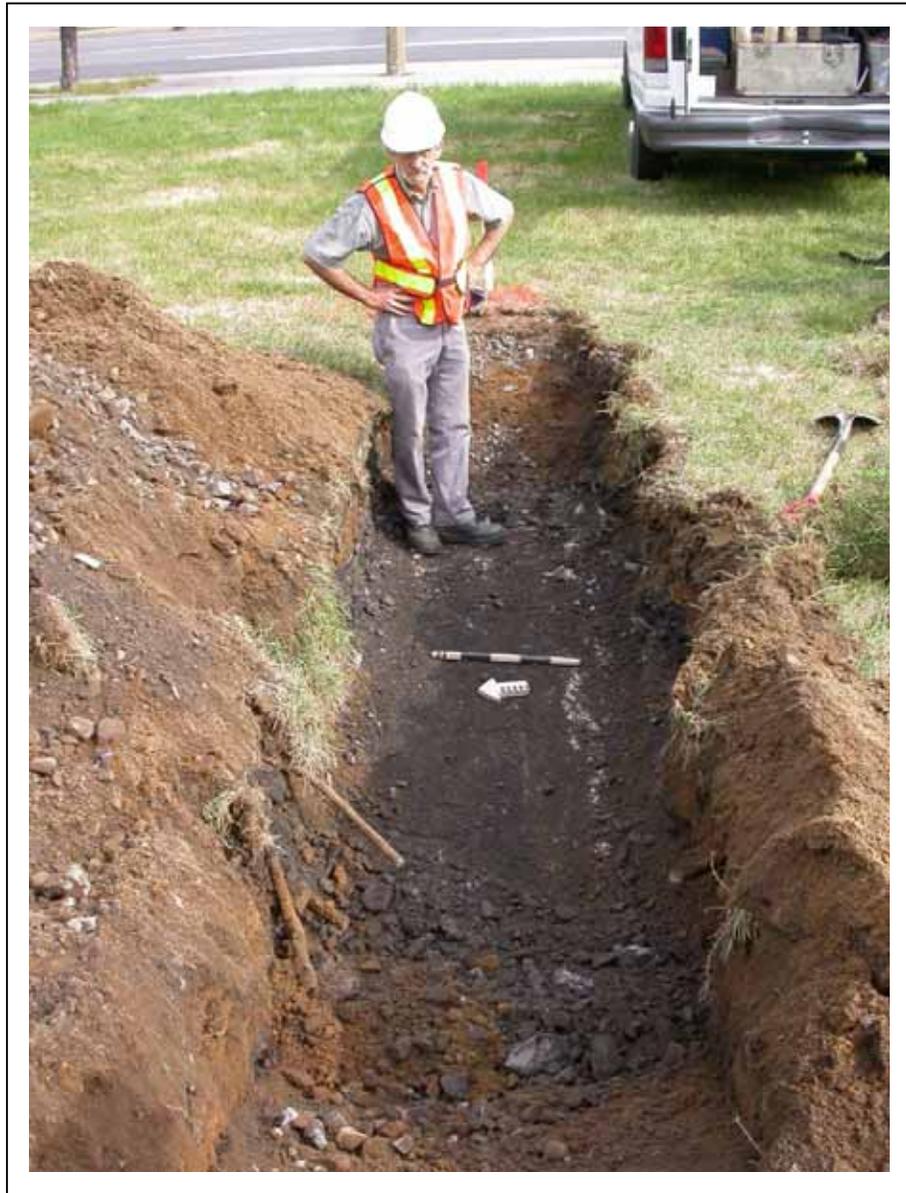
Figure 29 : Vue vers l'est de la dalle de béton rencontrée à la base du remblai dans la tranchée MTL07-25-12-1T3. (Photographie numérique MTL07-25-12-N1-4)

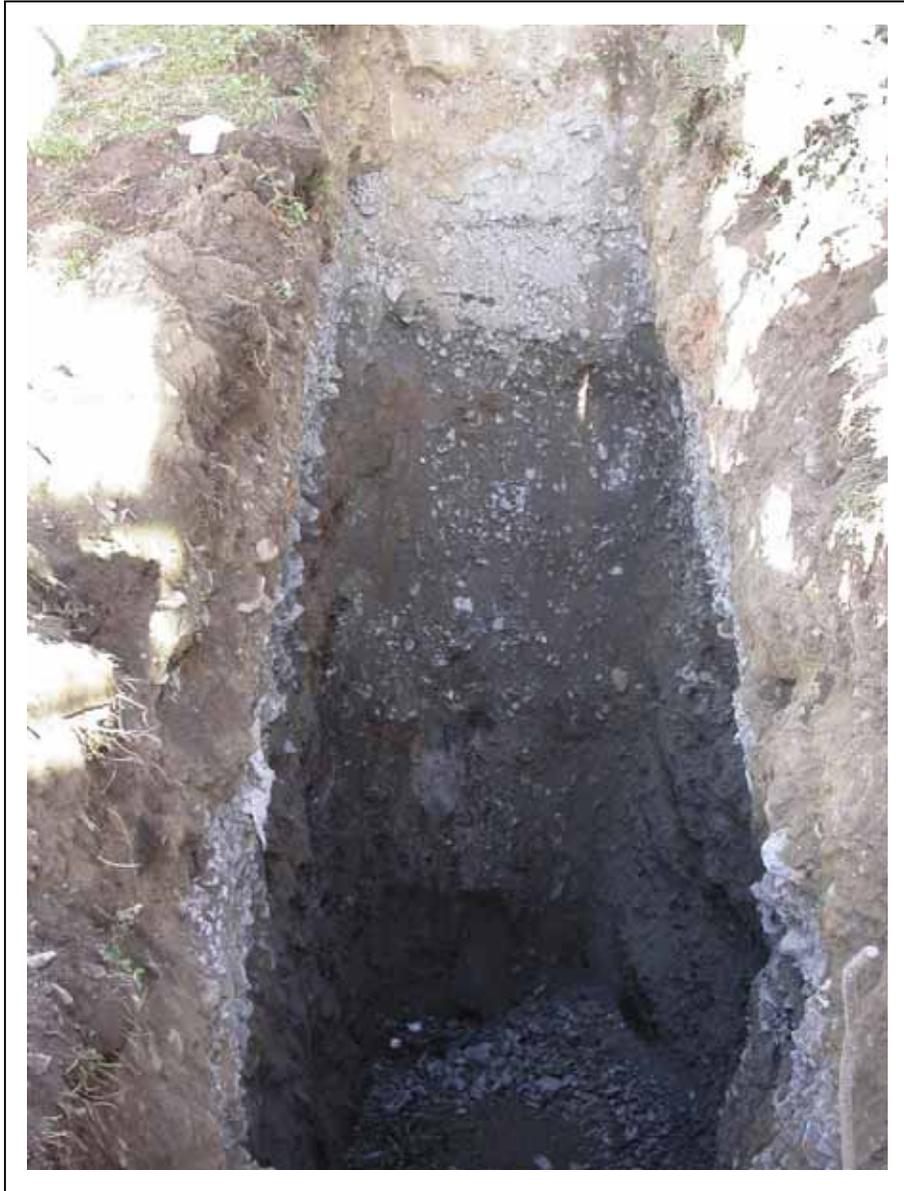
Figure 30 : Vue vers le nord des sédiments associés au lit de la Petite rivière Saint-Pierre rencontrés dans la tranchée MTL07-25-12-1T8. (Photographie numérique MTL07-25-12-N1-31)

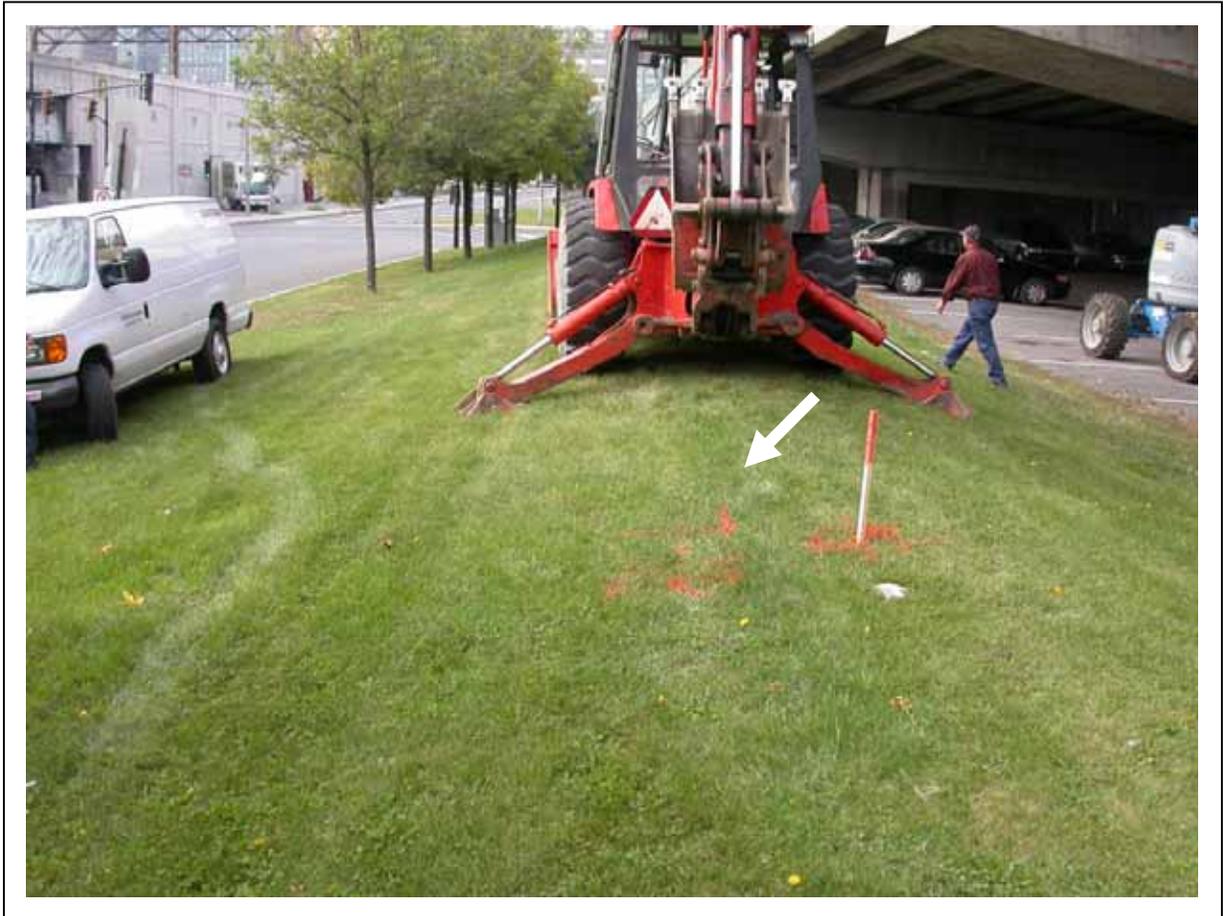
Figure 31 : Localisation de la tranchée MTL07-25-12-1T18 dans le talus situé à l'ouest de l'autoroute Bonaventure, entre les rues William et Ottawa. (Photographie numérique MTL07-25-12-N1-6)

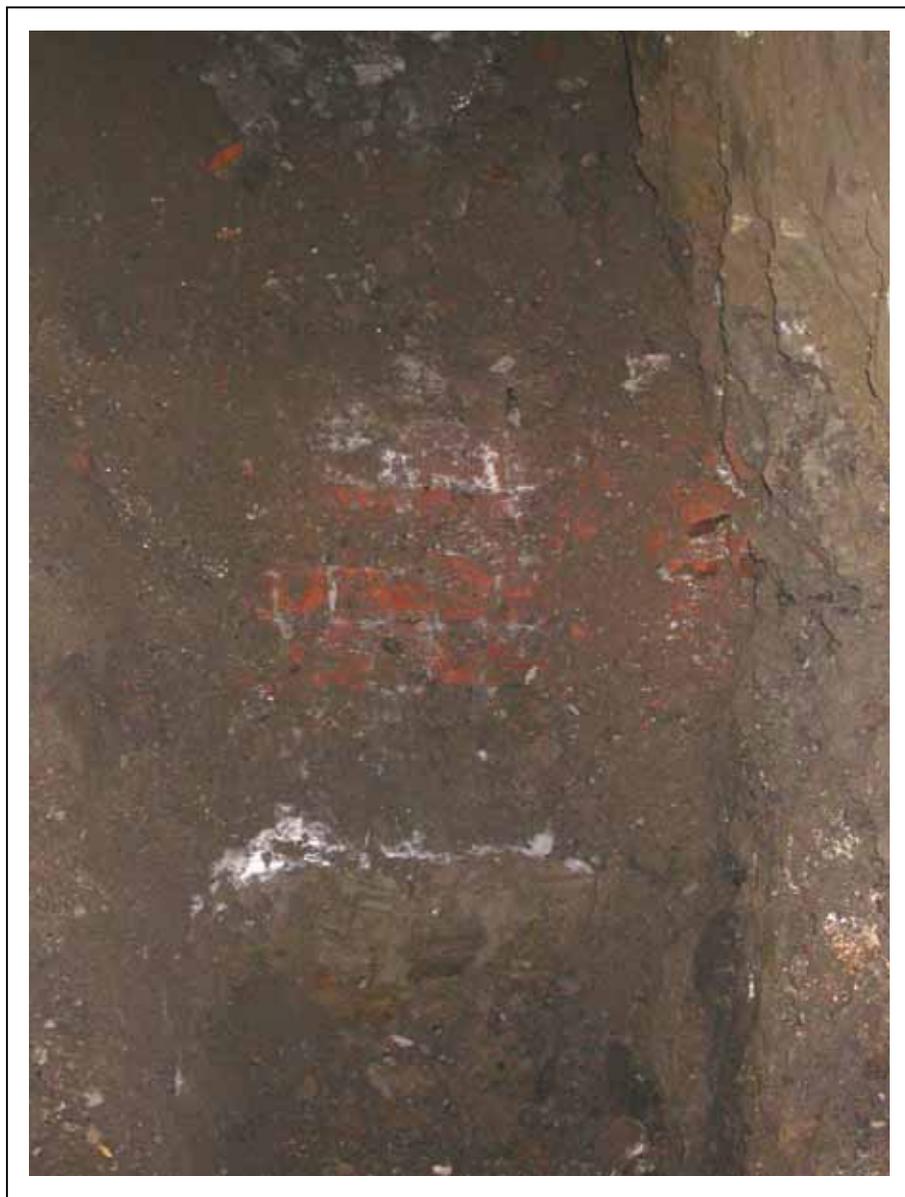
Figure 32 : Vue des vestiges d'une structure de brique posée sur un plancher de béton dans la tranchée MTL07-25-12-1T17 localisée dans le stationnement sous l'autoroute Bonaventure. (Photographie numérique MTL07-25-12-N1-61)

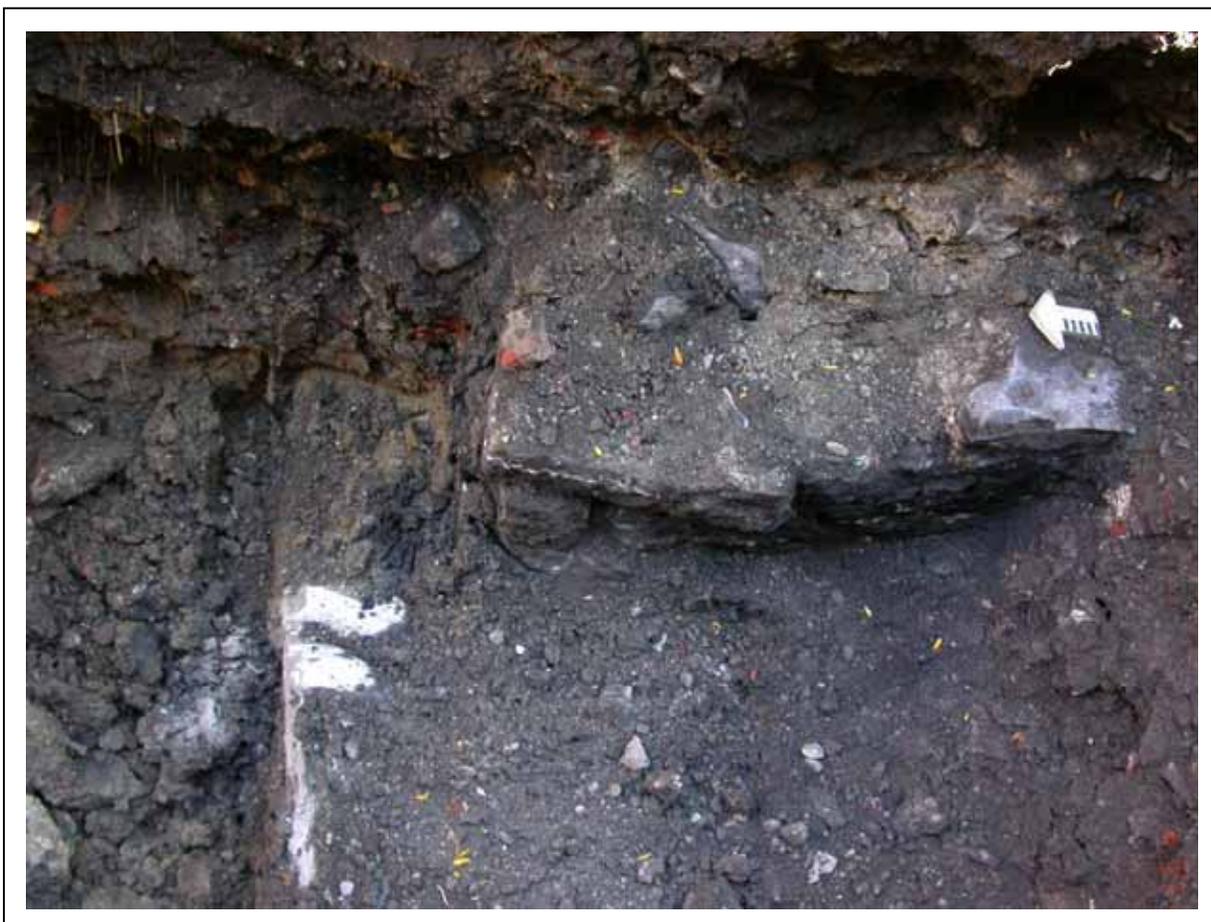
Figure 33 : Vue vers l'est des vestiges d'une fondation de pierre calcaire posée sur une dalle de béton dans la tranchée MTL07-25-12-1T30 localisée dans le talus situé à l'est de l'autoroute Bonaventure, entre les rues Ottawa et Wellington.
(Photographie numérique MTL07-25-12-N1-20)

La tranchée 3T30 présente une séquence stratigraphique différente. Le nivellement de 1965-1967 recouvre un remblai de démolition de plus de 0,60m d'épaisseur dans lequel sont enfouis les vestiges d'une fondation en maçonnerie de pierre calcaire posée sur une dalle de béton (BiFj-57-3T30-S14) (figure 33). Cette fondation est orientée dans un axe nord-sud. Une couche d'environ 0,10m d'épaisseur constituée d'un limon sablonneux noir exhumant de fortes odeurs d'hydrocarbures est posée directement sur l'empatement de béton. Il pourrait s'agir d'un ancien niveau d'occupation de la *Empire Brass Foundry Ltd.* occupant la portion centrale du quadrilatère entre 1940 et 1964. La dalle de béton a été coulée à même une tranchée excavée dans le sol naturel.
