Société du Havre de Montréal

**RÉAMÉNAGEMENT DE L'AUTOROUTE BONAVENTURE
ENTRE LA RUE SAINT-JACQUES ET LA RUE BRENNAN
INVENTAIRE ARCHÉOLOGIQUE, PHASE 1**

Société d'Archéomatique
Chronogramme-Lauverbec

Mai 2008

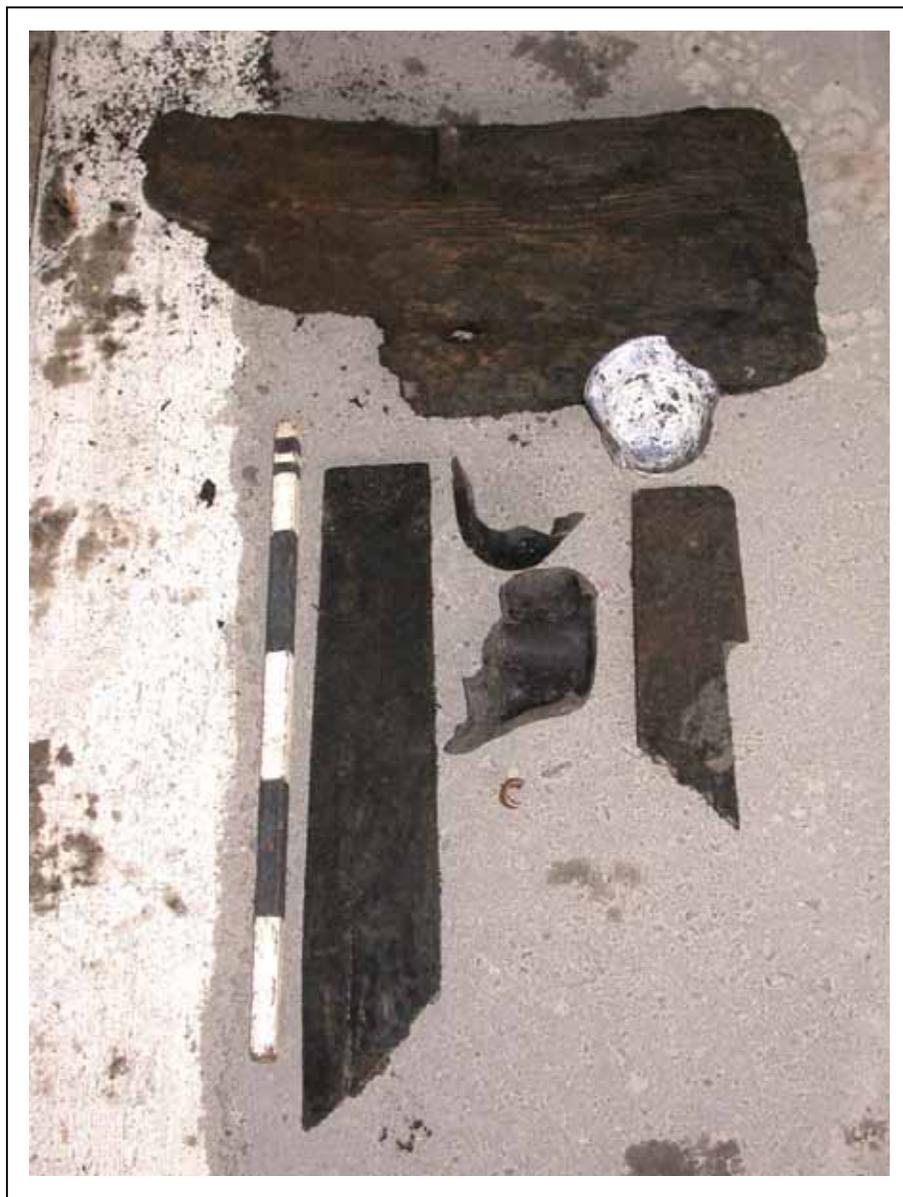
Figure 34 : Vue de rejets d'occupation associés à la fabrique de tonneaux Linton entre 1865 et 1889. Morceau de bois incurvé associé à un fragment de tonneau, fragment de soulier en cuir, tessons de céramique et verre provenant de la couche 10, de la tranchée MTL07-25-12-1T37 localisée dans le stationnement sous l'autoroute Bonaventure. (Photographie numérique MTL07-25-12-N1-53)
