Suivi du projet pilote sur le mont Royal

Retrait des véhicules
particuliers en transit sur l'axe
Camillien-Houde / Remembrance

Présenté par
Marc-André Tousignant, ing.
8 novembre 2018

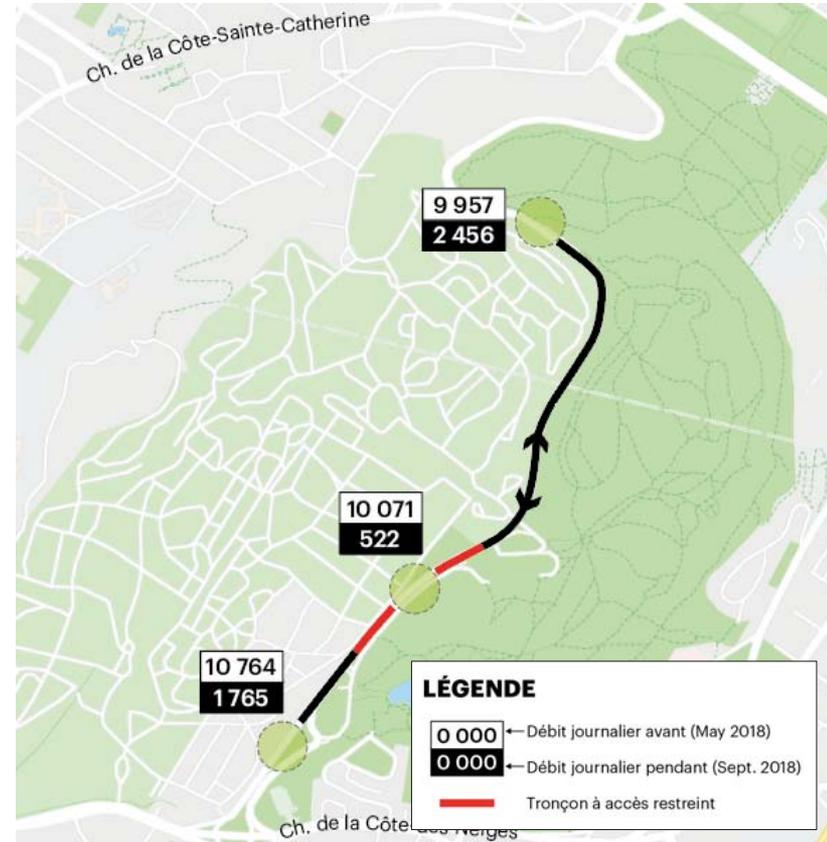
SEMAINE: Débits véhiculaires 24h sur l'axe CHR

(automobiles, bus et camions)

Diminution d'au moins 75 % du volume global de véhicules sur le mont Royal (-7 500 à -9 500 véhicules/jour)

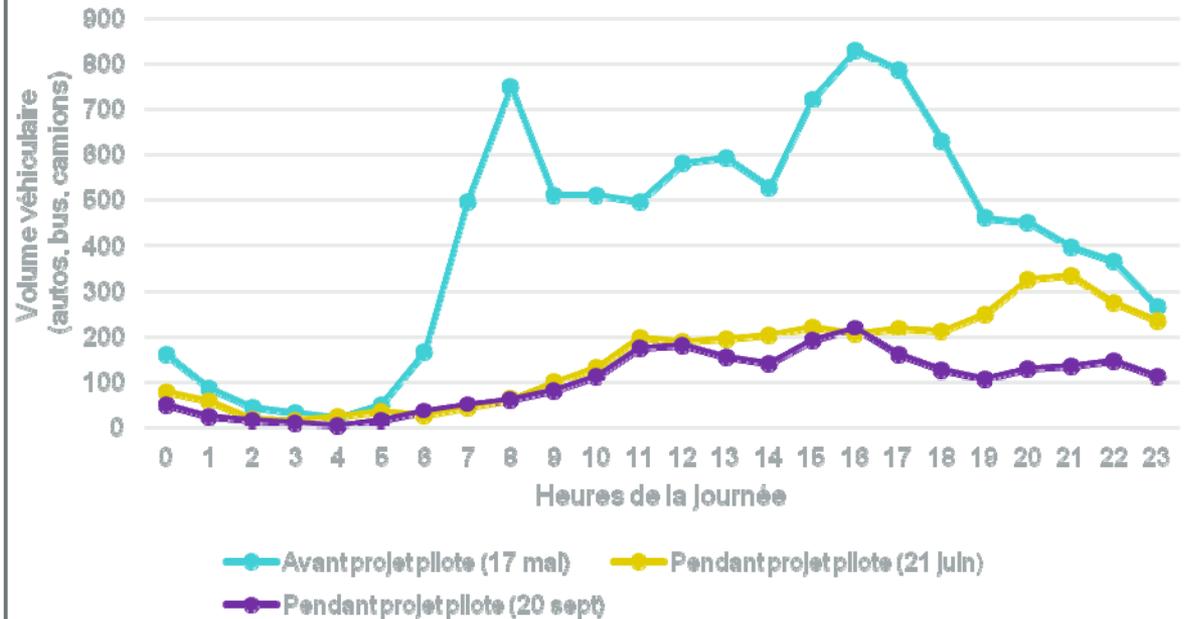
SEMAINE: Débits horaires sur l'axe CHR

Élimination des pointes de trafic

Élimination presque totale de la circulation de transit

Débits véhiculaires en semaine sur la voie Camillien-Houde à la hauteur du belvédère Camillien-Houde (somme des deux directions)

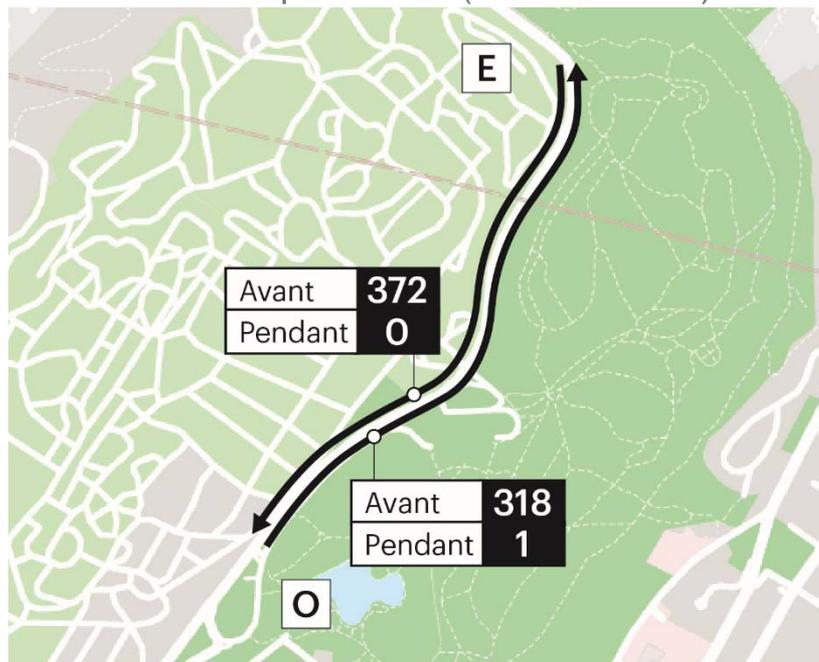
Heure de pointe AM (7h 30 à 8h 30)

SEMAINE: Transit des véhicules particuliers

Le projet pilote a permis de supprimer 99% du transit à travers le mont Royal

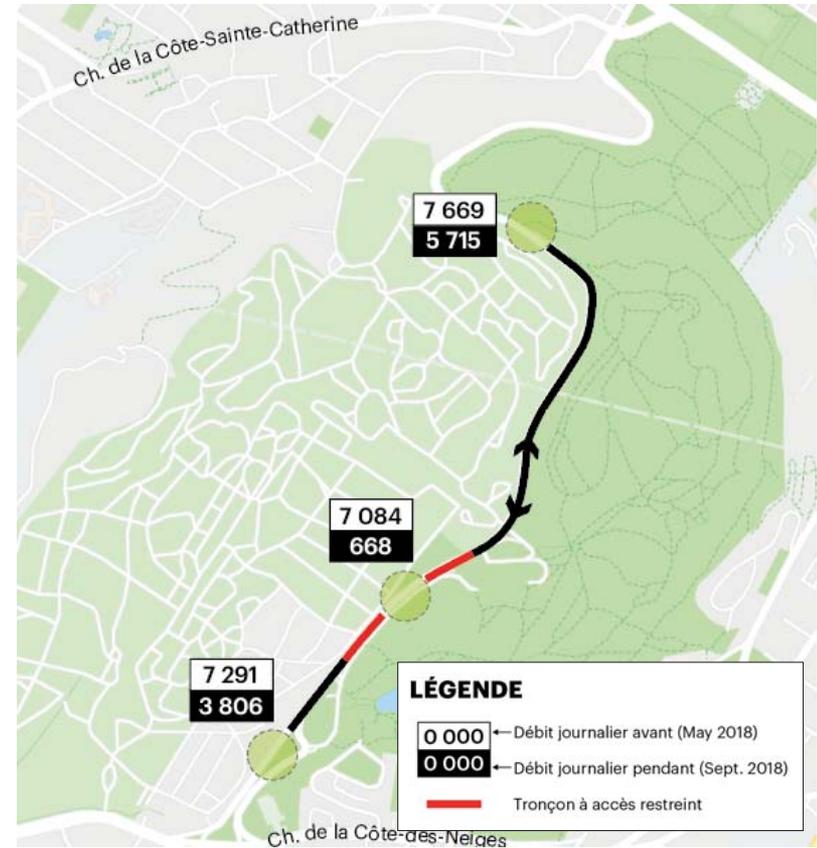
FIN DE SEMAINE: Débits véhiculaires 24h sur l'axe CHR

Diminution d'au moins 25 % du volume global de véhicules sur le mont Royal (-2 000 à -6 400 véhicules/jour)

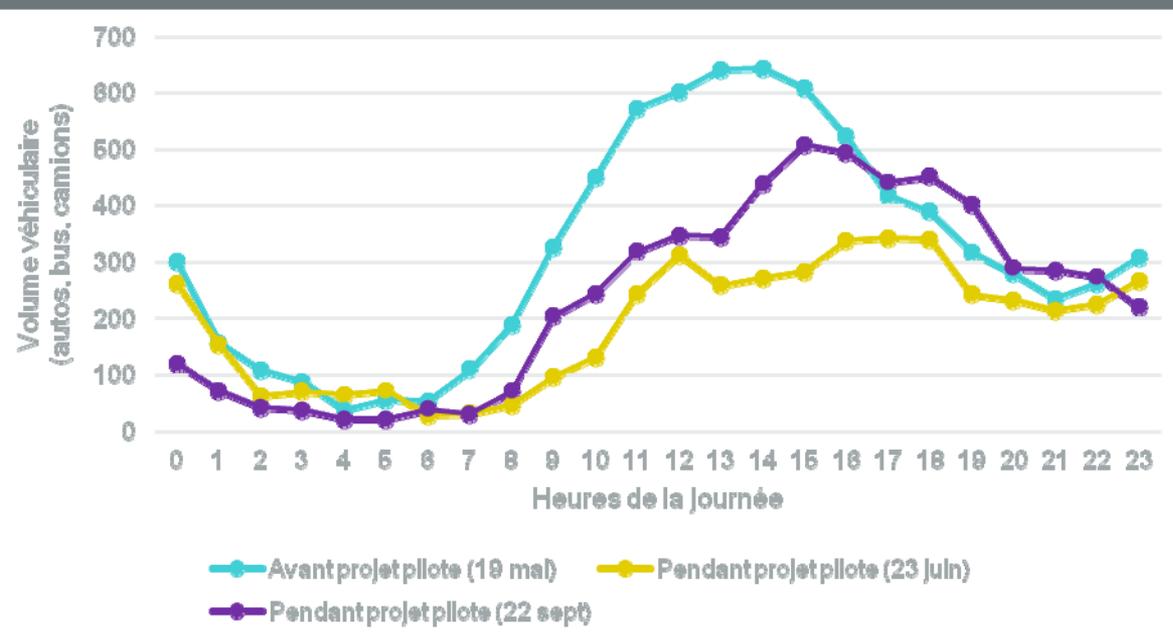
FIN DE SEMAINE: Débits horaires sur l'axe CHR

Diminution de la pointe de trafic

Diminution du volume global

Débit similaire en soirée et la nuit

Débits véhiculaires en fin de semaine sur la voie Camillien-Houde à la hauteur du belvédère Camillien-Houde (somme des deux directions)

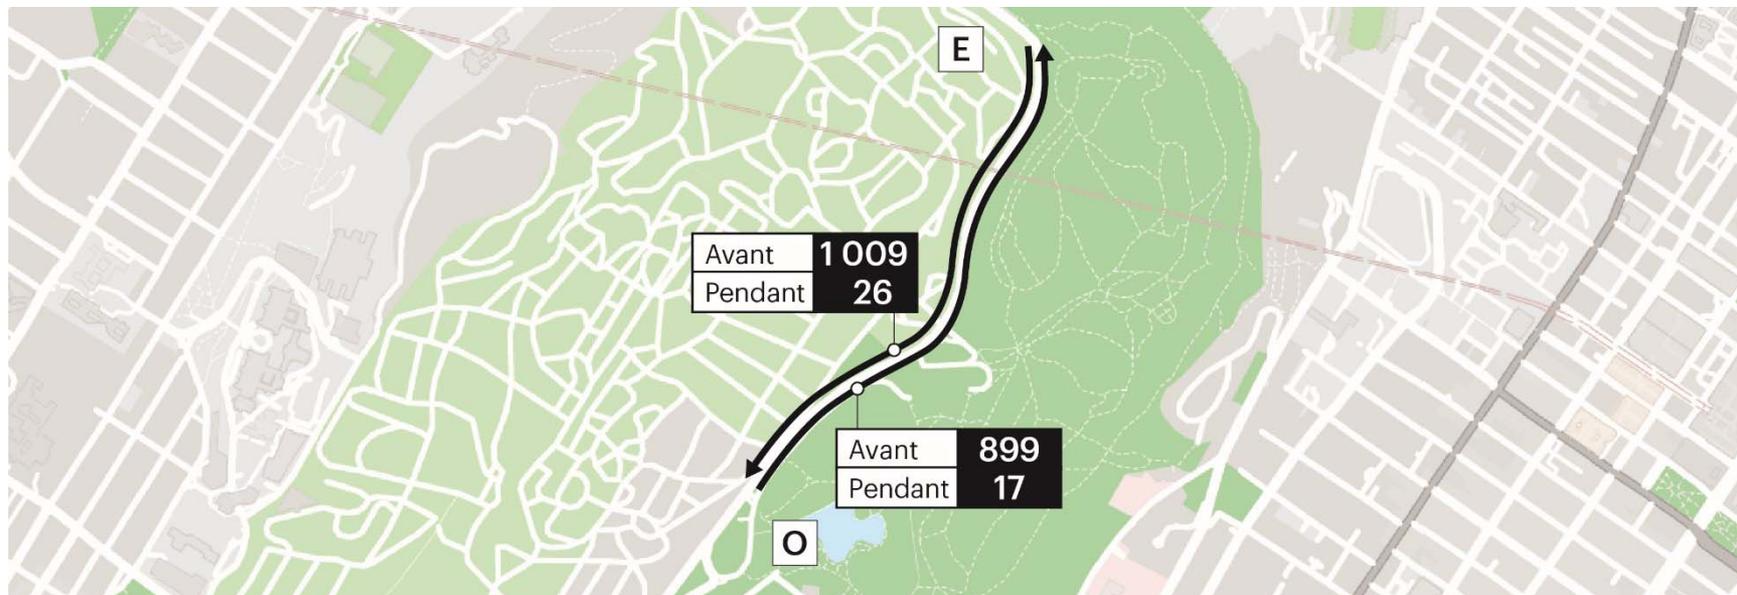
FIN DE SEMAINE: Transit des véhicules particuliers

Le projet pilote a permis de supprimer 98 % du transit à travers le mont Royal

Heures du relevé: 9 h à 16 h

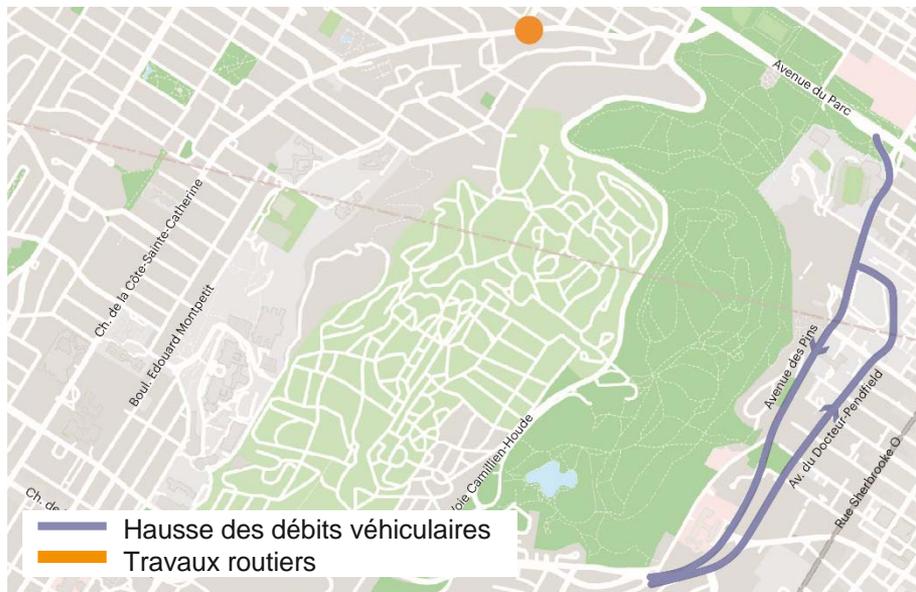
Débit de mai 2018 vs juin 2018

En juin 2018, l'alternative principale choisie par les usagers est par le sud

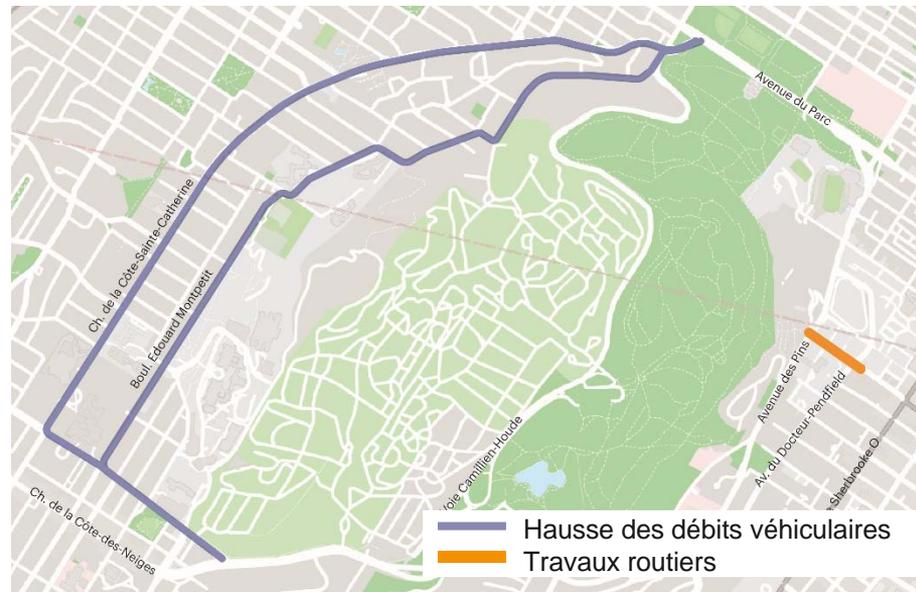
Débit de mai 2018 vs septembre 2018

En septembre 2018, l'alternative principale choisie par les usagers est par le nord notamment en raison des travaux de la rue Peel et de la fin des travaux Côte-Sainte-Catherine / Laurier

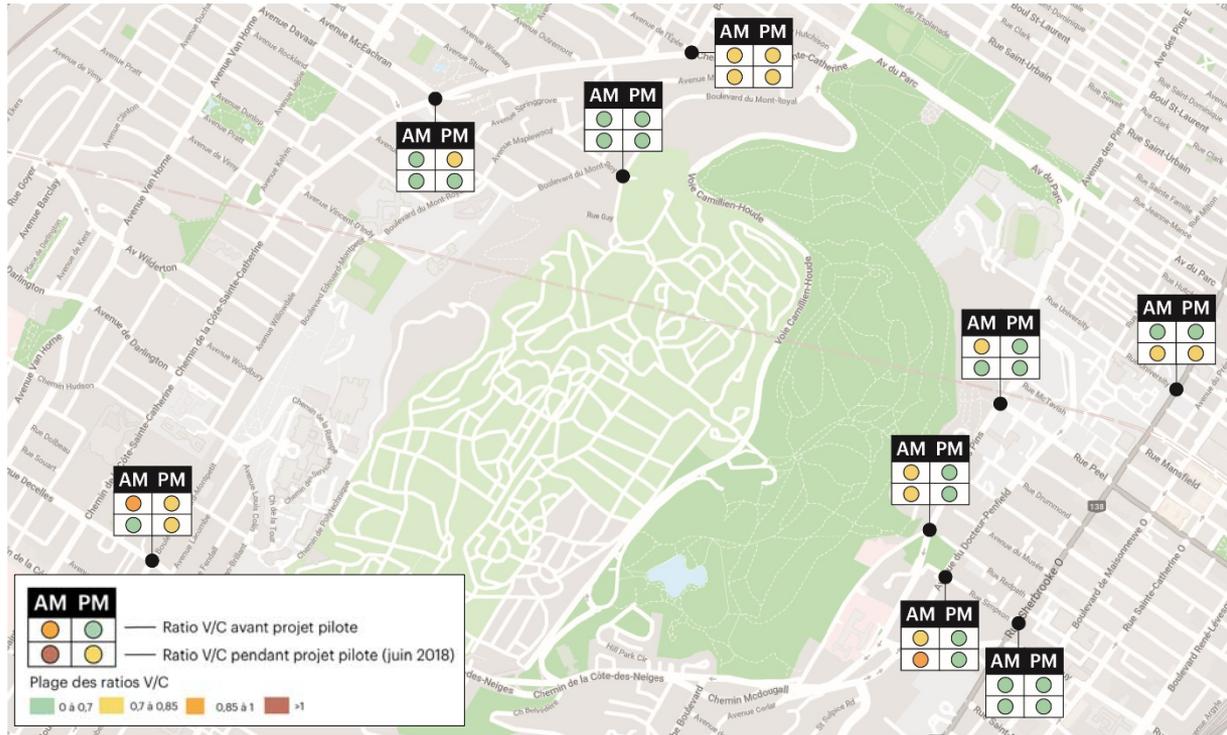
Chemins alternatifs : Ratio V/C (avant versus juin 2018)

Pour la grande majorité des intersections ayant fait l'objet de comptages, la capacité n'a pas été dépassée

V/C : Représente la réserve de capacité à une intersection gérée par des feux de circulation

V/C < 1 : Réserve de capacité à l'intersection

V/C > 1 : Condition de sursaturation (congestion) et retard (file d'attente) pour les automobilistes

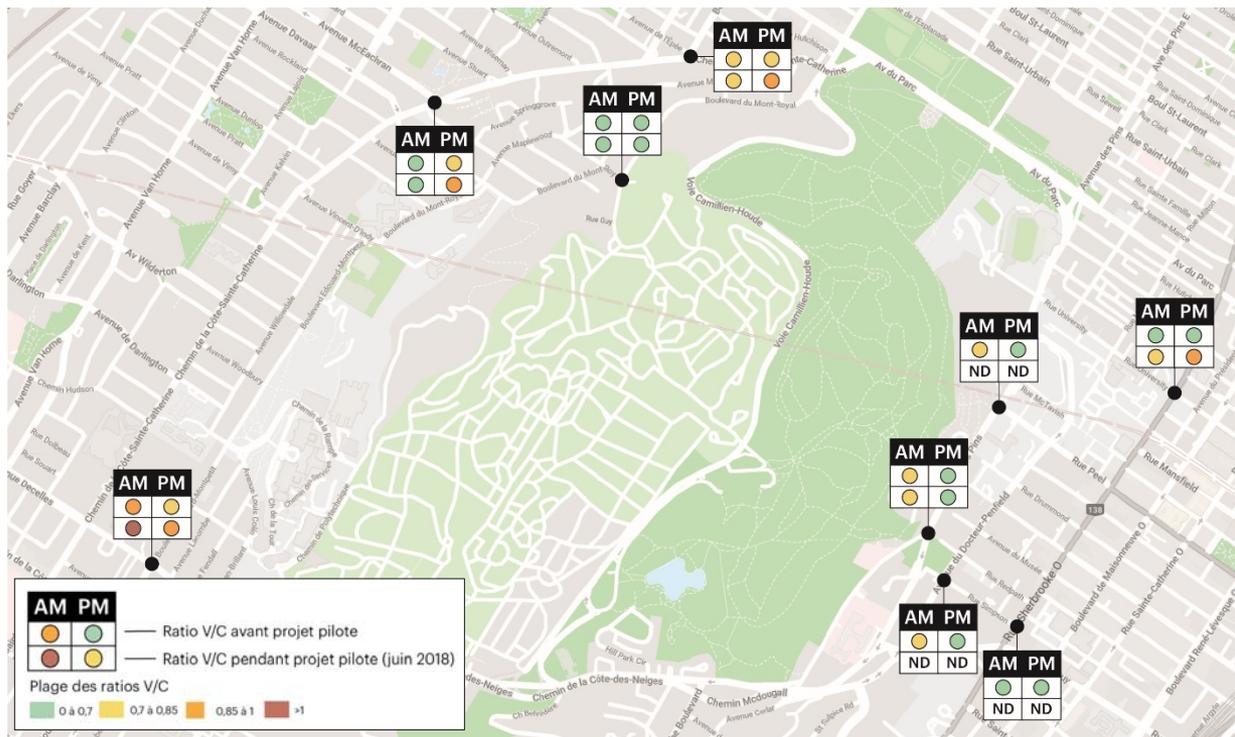
Chemins alternatifs : Ratio V/C (avant versus septembre 2018)

Pour la grande majorité des intersections ayant fait l'objet de comptages, la capacité n'a pas été dépassée

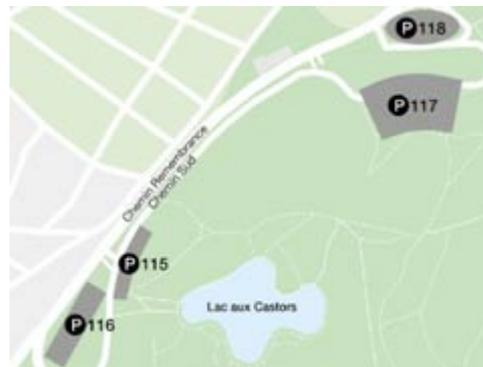
Diminution du nombre de transactions enregistrées globalement dans les 4 stationnements comparativement à l'année 2017

Signifie seulement une diminution du nombre de visiteurs en voiture

Période	Différentiel du nombre de transactions enregistrées
Juin 2017 (avant) vs Juin 2018 (pendant)	+ 1%
Juillet 2017 (avant) vs Juillet 2018 (pendant)	- 11%
Août 2017 (avant) vs Août 2018 (pendant)	- 5%
Septembre 2017 (avant) vs Septembre 2018 (pendant)	- 19%

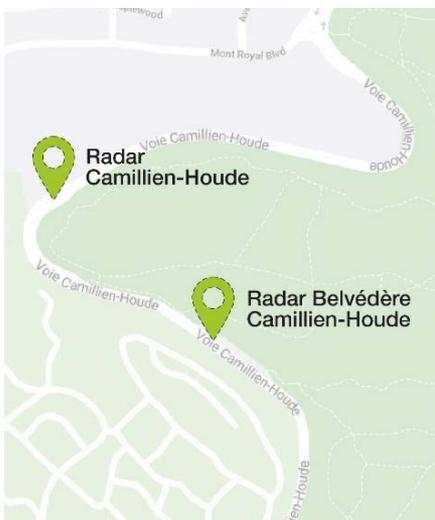
Baisse des vitesses moyennes devant le belvédère Camillien-Houde

En descente, les vélos circulent à une vitesse au 85^e centile plus élevée que les autos

Vitesse au 85^e centile des autos et des bus ne démontre pas de problématique de vitesse car elle est sous le seuil de 50 km/h (vitesse affichée + 10 km/h)

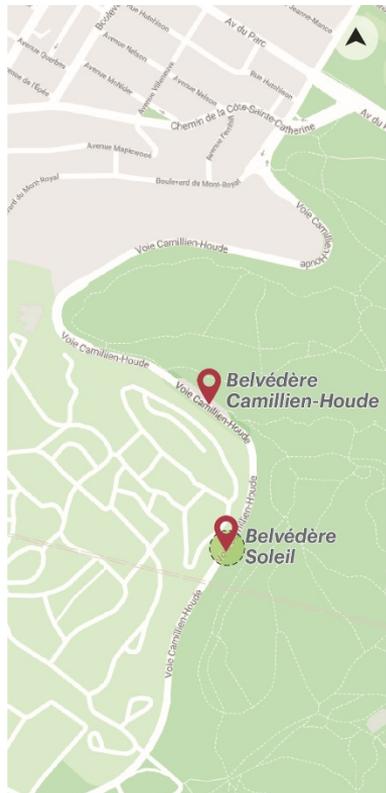
Observations sur le terrain – Belvédère Soleil

L'implantation du belvédère Soleil le long de la voie CH, dans sa configuration existante, a fait ressortir la problématique de son accessibilité. Des comportements dangereux et/ou illégaux ont été observés à ses abords.

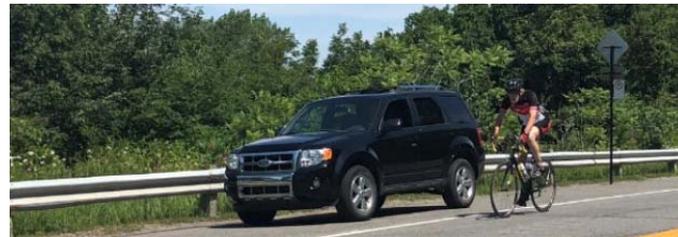
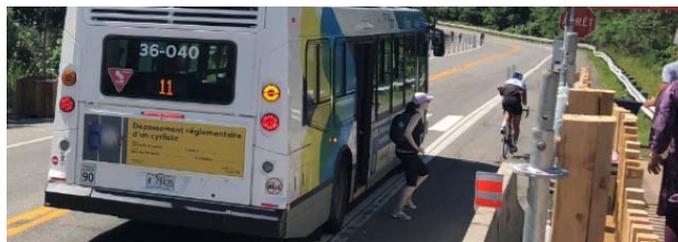
- Stationnement des voitures sur les accotements
- Virages en « U »
- Conflits entre les cyclistes et les usagers du transport en commun

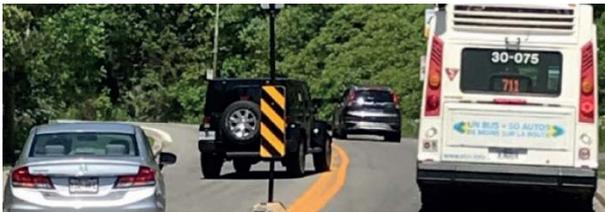
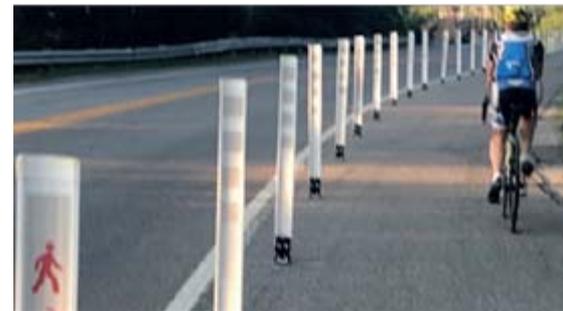
Tel qu'attendu, le projet pilote n'a pas permis de régler tous les problèmes de cohabitation entre les automobilistes, les cyclistes et les piétons. Des situations conflictuelles entre les différents usagers et des comportements dangereux de la part d'automobilistes et de cyclistes ont encore été observés.

- Problématique de respect du corridor désigné pour les piétons
- Nombreux piétons observés entre les deux belvédères, malgré l'absence de lien piéton formel. Un relevé a permis de dénombrer 277 piétons le 1er septembre 2018 entre 6 h et minuit
- Certains véhicules empruntent la voie inverse pour dépasser les autobus
- Certains conducteurs accèdent au stationnement du belvédère Camillien-Houde par la sortie

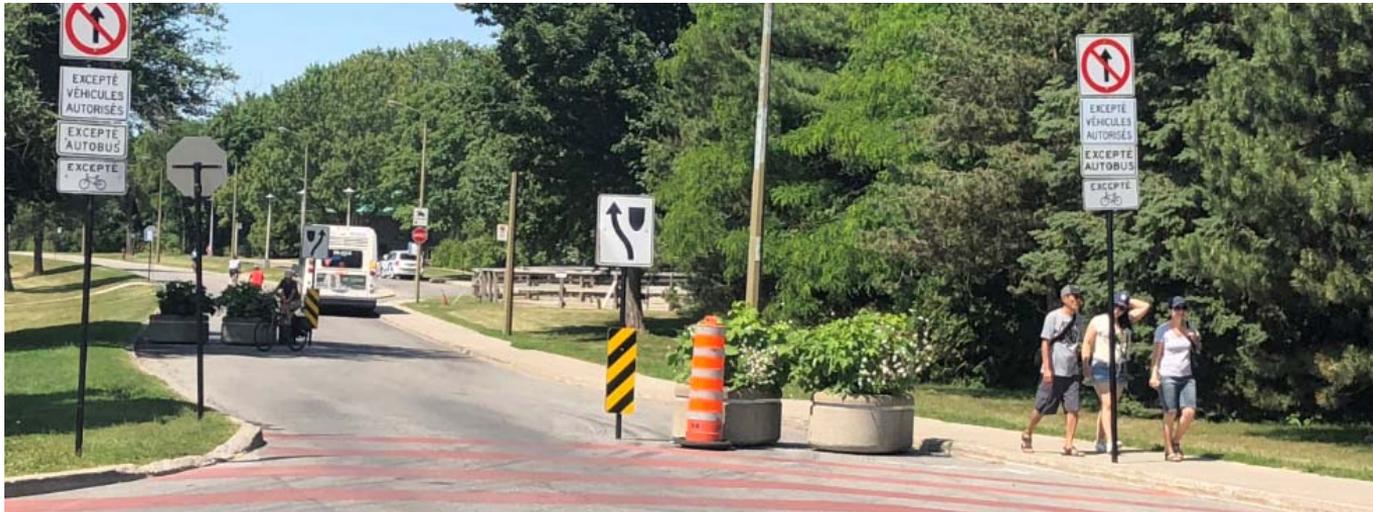
Signalisation conforme mais chargée, occasionnant de l'hésitation chez les conducteurs à l'approche du tronçon à accès restreint

Démontre les limites et les inconvénients d'interdire le transit uniquement à l'aide de panneaux de signalisation
