Améliorer l'accès piéton!

Les voies Camillien-Houde et Remembrance : Pour un aménagement universellement accessible des chemins d'accès au Mont-Royal

Mémoire présenté par le Regroupement des usagers du transport adapté et accessible, Société Logique et la Table de concertation des aînés de l'île de Montréal

À l'OCPM dans le cadre de la consultation publique visant à évaluer le projet pilote de **retrait de la circulation de transit pour les véhicules particuliers sur les voies Camillien-Houde et Remembrance**

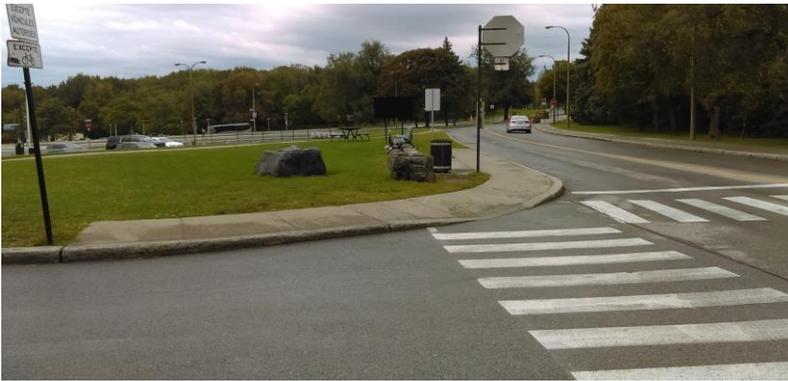
L'arrêt Camillien-Houde/Remembrance (61755) qui se trouve près de la Maison Smith a été déplacé du côté ouest de l'intersection; ce qui n'est pas un emplacement logique pour l'arrêt d'une ligne qui se dirige en direction est. Ce positionnement géographique ne favorise pas le repérage de l'arrêt d'autobus par les personnes ayant une déficience visuelle, puisque ce réaménagement constitue une perte des repères habituels. De plus, le déplacement de cet arrêt du côté est de l'intersection sans réaménagement de l'espace de l'ancien arrêt a laissé ce coin de rue et les passages piétons pour s'y rendre inutiles, puisque le trottoir fait seulement quelques mètres et ne mène nulle part (photo 1).

Photo 1: Ancien emplacement de l'arrêt d'autobus, coin sud-ouest

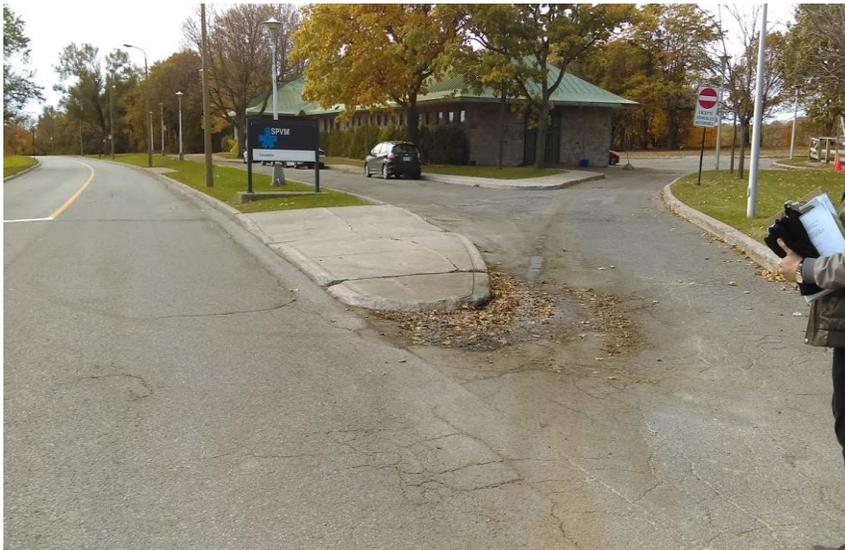
Enfin, nous avons constaté que certains arrêts ne sont pas reliés adéquatement aux parcours piétons. Ainsi, près de la Cavalerie du SPVM, le trottoir sur la voie Camillien-Houde se termine à l'arrêt qui se situe du côté nord de la rue (direction ouest). Il faut donc exécuter une traversée nord-sud pour se diriger vers le chemin polyvalent, destiné aux piétons et au vélos, permettant de transiter entre la Maison Smith et le Lac-aux-Castors (photos 2 et 3).

Photo 2: Trottoir interrompu

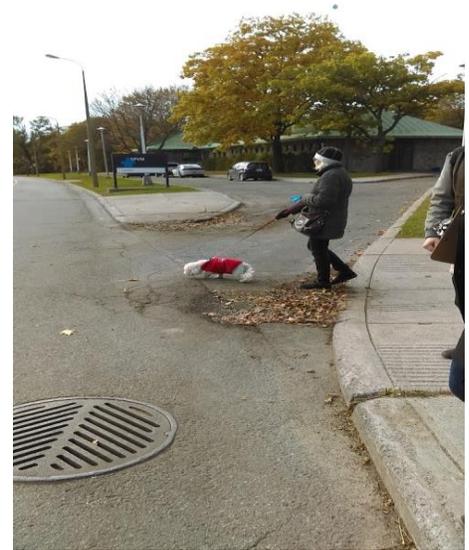
Photo 3: Absence de bateau-pavé et de traverse piétonne

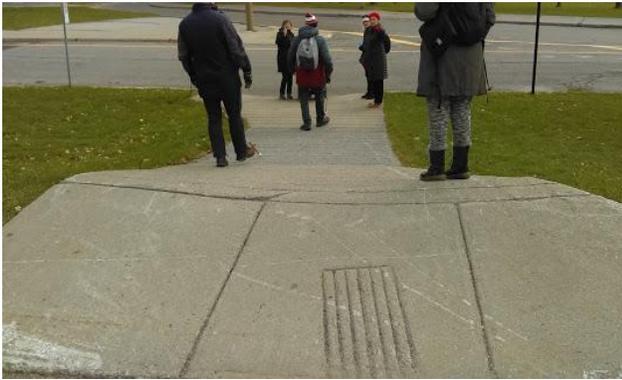
Cependant, il n'y a pas de passage piétons à cet endroit ni de bateau pavé du côté sud. Pour la traversée est-ouest (côté nord de la rue), il faut dévier de son chemin pour rejoindre le bateau pavé sur le terre-plein. À partir du bateau pavé (côté nord-est), le passage n'est pas aligné. Un piéton qui traverse se retrouvera dans la zone de circulation des voitures et ne trouvera pas le coin opposé. À l'intersection sud-ouest, il y a un bateau-pavé et un chemin passant à travers l'aire gazonnée pour rejoindre le chemin polyvalent. Or, la pente de ce passage est beaucoup trop forte. Une personne utilisant une aide à la

mobilité qui descend à cet arrêt d'autobus se retrouvera donc coincée, incapable de poursuivre un quelconque parcours (photos 4 et 5).

Photo 4: Pente très forte dans le parcours

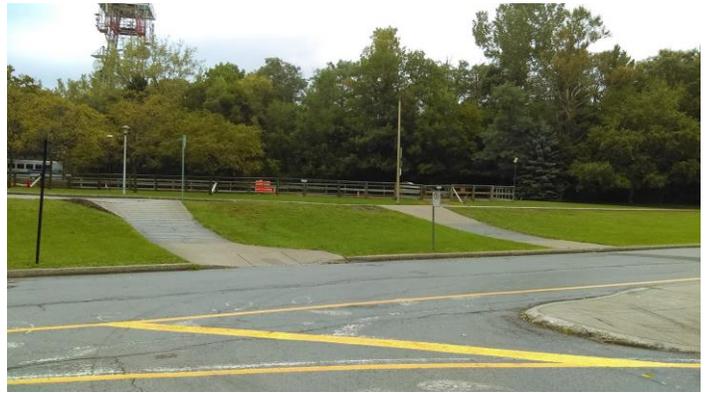
Photo 5: Désalignement du parcours et absence de passage piéton

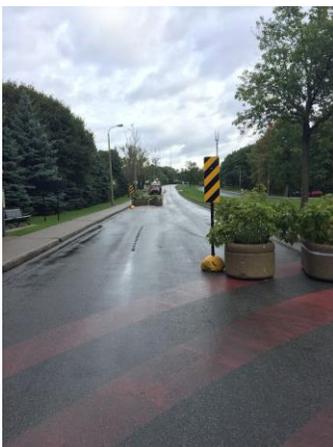
L'arrêt du Lac-aux-Castors (direction ouest) se trouve, quant à lui, aux abords d'une chicane créée avec des pots de fleurs en béton. Étant assez haute, la verdure dans ces pots de fleurs constitue un danger de ne pas être vu, par les cyclistes ou les automobilistes, pour un piéton qui se rend à l'arrêt d'autobus. L'emplacement de celui-ci à cet endroit conflictuel augmente la circulation piétonne et augmente, par le fait même, les risques de conflits piétons-cyclistes ou piétons-automobilistes. De plus, les bateaux pavés de la traversée nord-sud (côté ouest) ne sont pas alignés et ne permettent donc pas de faire une traversée de la rue en continuité avec le corridor piétonnier (photo 6).

Photo 6: Chicane avec végétation obstruant la vue

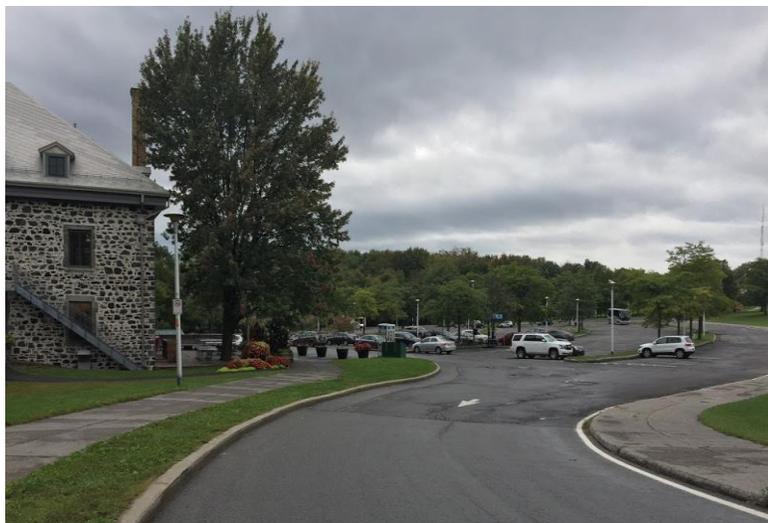
Une participante a aussi mentionné que le bateau-pavé ajouté pour faire la transition entre le stationnement et la Maison Smith n'est pas facilement repérable et qu'il était encore plus difficile de le localiser le soir lorsqu'il fait noir, car l'endroit n'est pas suffisamment éclairé.

Photo 7: Maison Smith et stationnement

L'aménagement des débarcadères de transport adapté aux divers points d'intérêts sur la montagne devrait donc être repensé de manière à favoriser un emplacement adéquat pour tous les usagers et à répondre aux critères d'accessibilité.

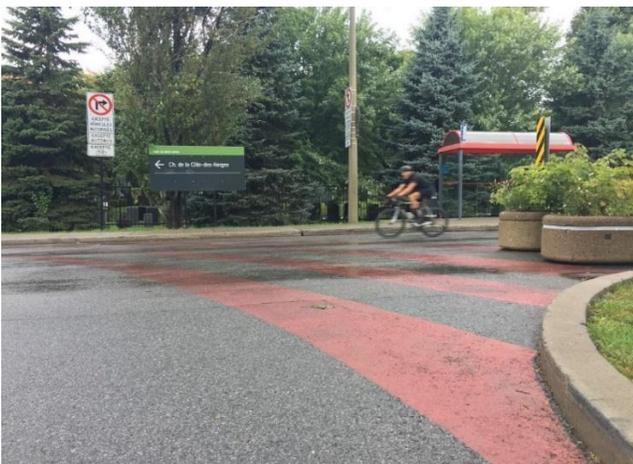
De plus, un des rares éléments visant à encadrer les différents usages de la route sur le tronçon visé par le projet pilote, les pots à fleurs, représente un danger car il bloque la vue à des endroits-clés. Le mobilier et les aménagements visant à ralentir la circulation (ce à quoi servent les pots de fleurs), sont nécessaires pour la sécurité de tous. Ils doivent cependant être choisis et installés judicieusement (photo 9).

Photo 9: Parcours piétons et cyclistes non séparés, pots à fleurs nuisant à la visibilité

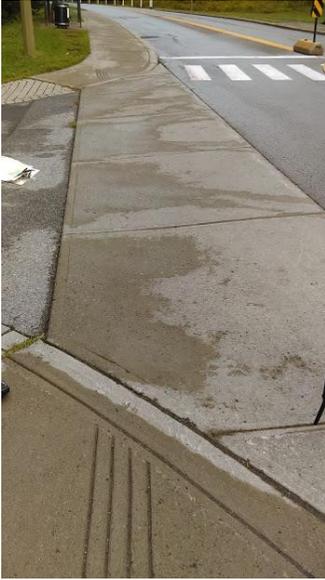
Dans le cas de l'entrée du Cimetière Mont-Royal, le trottoir et la chaussée ne sont pas bien délimités, avec comme conséquence de n'être pas distinguables tactilement et visuellement par les usagers ayant une limitation visuelle. Cette situation est particulièrement dangereuse puisqu'il s'agit d'un endroit où les véhicules motorisés peuvent circuler librement. La chaussée mal nivelée et un corridor piétonnier fait de matériaux semblables aux surfaces adjacentes ont pour conséquence qu'une personne ayant une déficience visuelle pourra traverser l'entrée du cimetière sans s'en rendre compte, avec tous les risques que cela comporte. Elle pourra également dévier de sa trajectoire et se retrouver dans la rue, pensant être toujours sur le trottoir (photo 10).

Photo 10: Accès sans repère ni délimitation - Cimetière du Mont-Royal

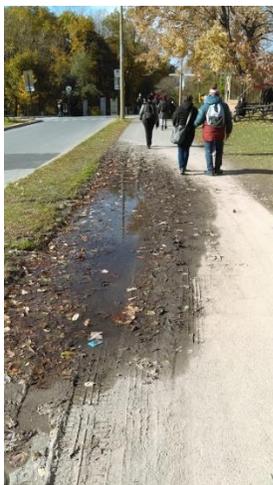
Notre marche exploratoire, bien que s'intéressant particulièrement aux voies Camillien-Houde et Remembrance, nous a permis de récolter des informations sur les trottoirs aux abords de ces dernières. D'ailleurs, pour certains tronçons, ces trottoirs constituent l'unique parcours piéton vers des lieux d'intérêts (tronçon entre l'arrêt d'autobus # 53745 et la Maison Smith). Si certains éléments positifs ont été recensés relativement à ces trottoirs adjacents, tels leur largeur et l'espace gazonné formant une zone tampon entre ceux-ci et la rue, une attention particulière doit être apportée à leur entretien, car certaines sections sont affaissées et lors d'averses, celles-ci sont inondées et difficilement praticables (photo 11).

Photo 11: Zone inondée sur trottoir

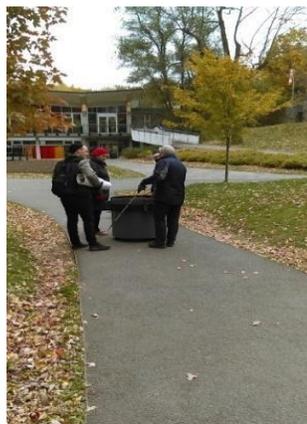
Nous souhaitons aussi mentionner que la disposition du mobilier urbain sur ces trottoirs les rend parfois impraticables. Par exemple, à l'approche du Lac-aux-Castors, un pot de fleurs au milieu du trottoir bloque le passage pour les personnes qui ont une aide à la mobilité et est dangereux pour les personnes qui ont une limitation visuelle (photo 12). Lors de nos visites terrain, nous n'avons pas pu déterminer s'il s'agissait là d'une fermeture temporaire des parcours, mais si tel est le cas, une signalisation et des aménagements plus appropriés doivent être prévus.

Photo 12: Pot de fleurs au milieu du trottoir

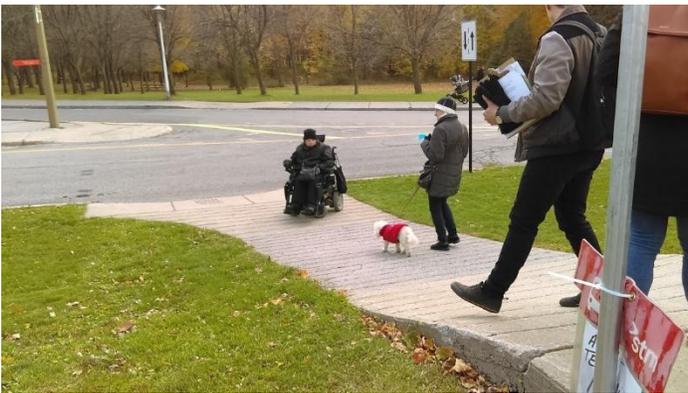
- D'abord, un trottoir qui se termine abruptement aux abords de la Cavalerie du SPVM;
- Ensuite, un réseau de trottoirs qui, par sa discontinuité, oblige à faire un important détour par la Maison Smith à partir de l'entrée du Cimetière Mont-Royal pour aller au Lac-aux-Castors;
- Devant la Cavalerie du SPVM, il y a une pente trop accentuée pour transiter entre les deux voies pour être utilisée sécuritairement. Les personnes ayant une limitation motrice ne peuvent pas se déplacer sur une telle pente et les aînés craindront de chuter sur la pente glissante en hiver, en plus de vivre un sentiment d'insécurité à cause de l'interaction avec les autres usagers de la route (photo 13).

Photo 13: Pente très accentuée entre les voies Camillien-Houde et Remembrance

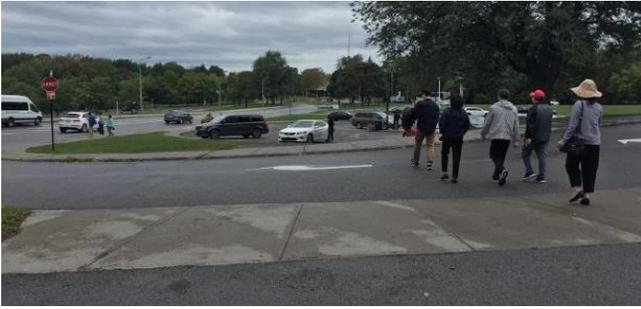
D'autres éléments problématiques ont été constatés lors de la marche exploratoire, comme l'existence d'une ligne de désir entre le trottoir provenant du Chalet du Mont-Royal et le stationnement de la Maison Smith. Ce tracé, naturellement emprunté par les usagers, est pourtant dangereux puisqu'il implique de traverser là où ce n'est pas permis, c'est-à-dire dans la seule voie que peuvent utiliser les voitures pour accéder au stationnement. La traverse piétonne officielle n'est donc pas au bon endroit ou, du moins, il devrait y en avoir une à cet endroit (photo 14).

Photo 14: Ligne de désir vers le stationnement de la Maison Smith

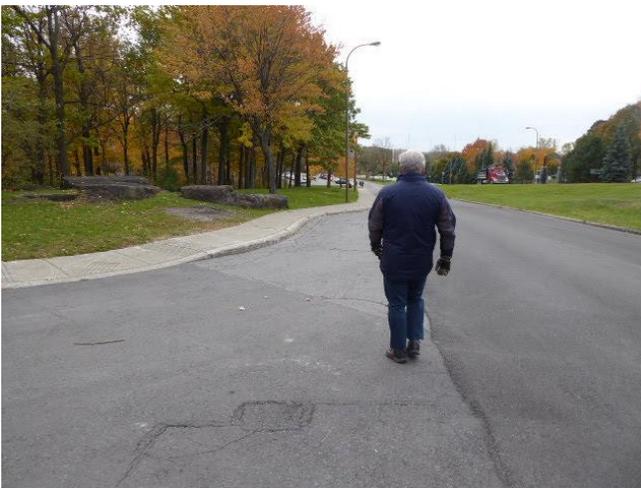
Enfin, le trottoir sud entre la Maison Smith et le Lac-aux-Castors est à la fois interrompu et non aligné (aux abords des Ateliers municipaux, le trottoir prend la forme d'un "s"). Il est ainsi impossible pour une personne avec une déficience visuelle d'effectuer la traversée sans se retrouver dans la rue (photo 15).

Photo 15: Conséquence du désalignement du trottoir à l'entrée des Ateliers municipaux

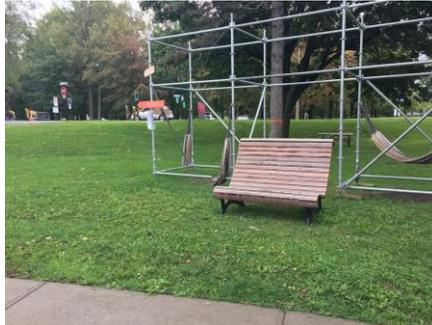
Le manque de bancs: ce tronçon de plus de 400 mètres de longueur est dépourvu de bancs ou de mobilier permettant de faire une pause ou de se reposer. Rappelons qu'en milieu urbain, la présence de bancs aux 100 mètres est généralement recommandée. De plus, lors de l'installation de ce type de mobilier urbain, l'aménagement doit être fait de manière à ce que tous les usagers puissent s'en approcher et l'utiliser. Ainsi, les bancs doivent être installés sur une dalle de béton qui, elle-même, rejoint le trottoir et est au même niveau que celui-ci, ce qui n'est pas le cas des bancs observés sur le Mont-Royal (photos 16, 17 et 18).

Photo 17: Banc dans gazon

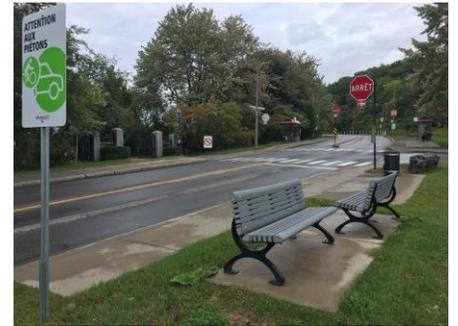
Photo 18: Bancs non reliés trottoir par parcours

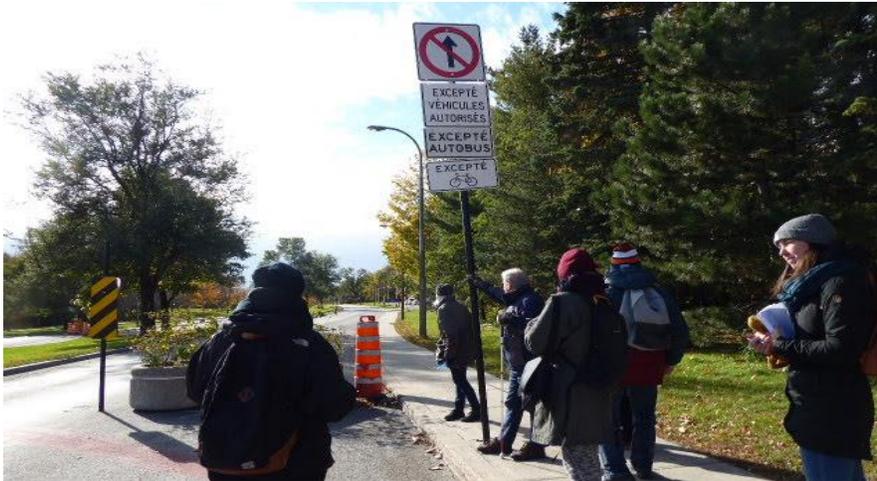
Aussi, de façon générale, les panneaux de signalisation ainsi que le mobilier visant à reconfigurer la circulation des voies Camillien-Houde et Remembrance doivent être, dans le cas d'une pérennisation du projet, de meilleure qualité et constitués de matériaux durables. En d'autres termes, une telle reconfiguration des usages de la voie publique ne peut être encadrée par des cônes orange, des barrières de métal, des pots de fleurs ou un simple marquage au sol (dont le contraste de couleur – rouge foncé sur noir - est d'ailleurs difficilement discernable), car le tout porte grandement à confusion (photo 19).

Photo 19: Signalisation et aménagements temporaires semant la confusion

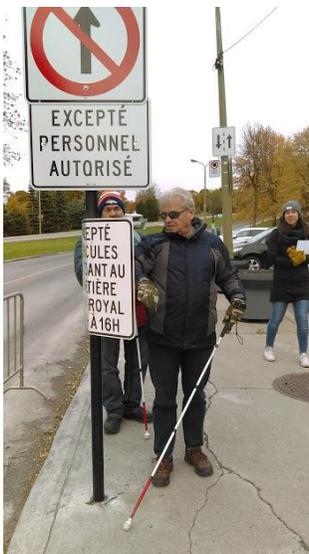
Toujours concernant les panneaux de signalisation, il est impératif de s'assurer que ceux-ci ne constituent pas d'obstacles pour les piétons. Les panneaux doivent être placés à une hauteur minimale de 2 300 cm du sol de façon à ce qu'une personne ayant une limitation visuelle ne puisse pas s'y blesser et qu'il ne soit pas endommagé par la machinerie de déneigement, comme c'est potentiellement le cas au stationnement du Lac-aux-Castors (photo 20).

Photo 20: Signalisation dangereuse

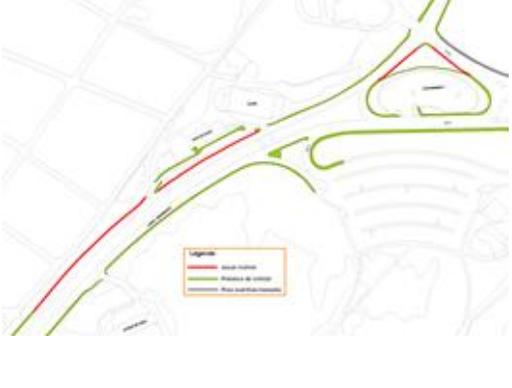
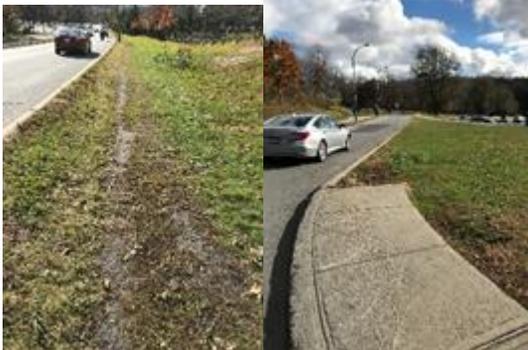
Intersections	Constats pour les voies piétonnes	Pistes d'amélioration
<p>Absence de trottoir</p>	<p>Sur une bonne partie du tronçon nord du chemin Remembrance, il y a un manque de trottoir (rouge) ne permettant pas une continuité du parcours piéton. Plusieurs chemins informels se sont créés montrant que les piétons y circulent tout de même de façon non sécuritaire.</p>	<p>Prévoir l'aménagement de trottoirs sur les tronçons en rouge. Si ce n'est pas possible, prévoir un marquage au sol pour réserver une voie de circulation piétonne munie de bollards pour baliser le couloir.</p>

<p>The map displays a network of roads with color-coded lines indicating pedestrian routes. Red lines represent areas where sidewalks are missing, while green lines indicate existing sidewalks. A legend in the bottom right corner identifies these colors: 'Absence de trottoir' (red), 'Trottoir existant' (green), and 'Voie de circulation piétonne' (yellow). The map shows a significant gap in sidewalk coverage along the northern section of Remembrance Avenue.</p>

<p>Two photographs illustrate the sidewalk issues. The left photo shows a grassy area where a sidewalk should be, with a car parked nearby. The right photo shows a narrow sidewalk at an intersection, with a car stopped at the curb, highlighting the lack of adequate pedestrian infrastructure.</p>

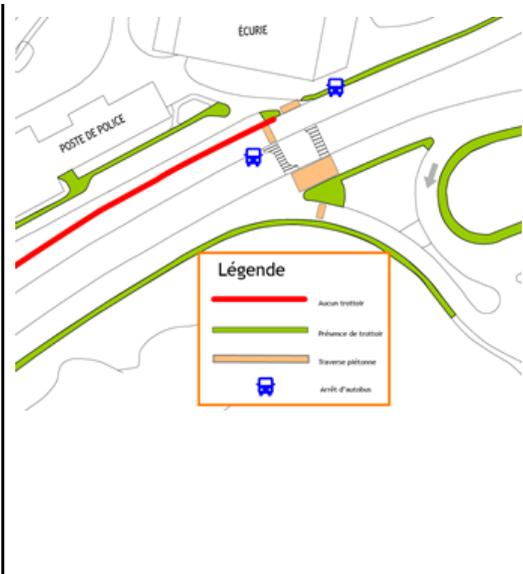
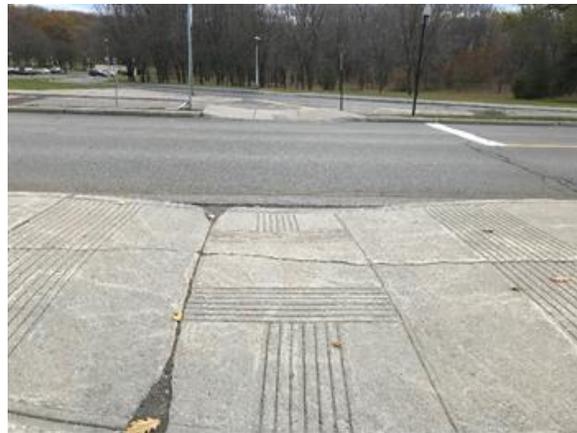
<p>Absence de passages piétons marqués</p>	<p>À de nombreuses reprises, nous pouvons noter une absence de marquage au sol pour les traverses piétonnes. 35% des traverses piétonnes potentielles ne possède aucun passage pour piéton (10/29) permettant de traverser la voie de façon sécuritaire.</p>	<p>Ajouter des passages pour piétons marqués, notamment aux intersections comportant des arrêts d'autobus à proximité ou des entrées charretières et lieu de convergence comme les parcs, cimetière et stationnement.</p>

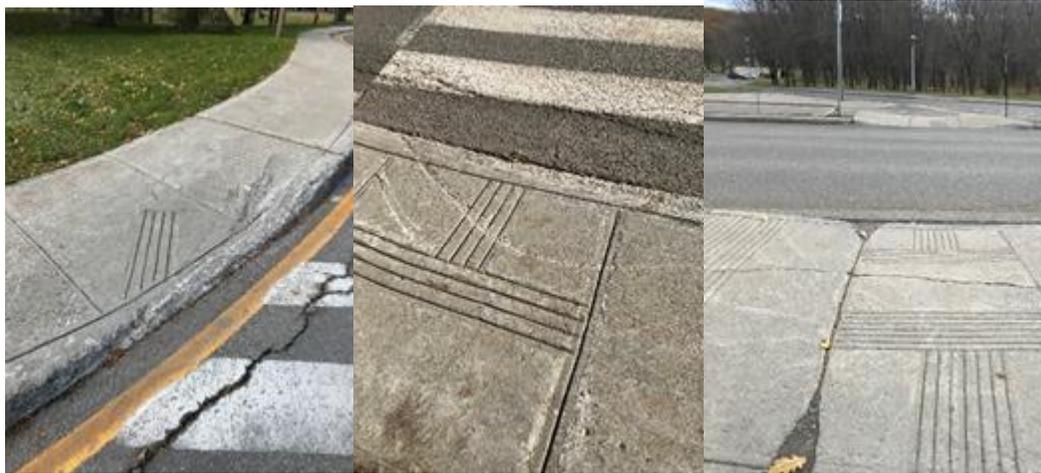
Bateaux pavés

Nous dénombrons 21 bateaux pavés sur 40 coins de rue. De ces 21, aucun ne possède de dalle podotactile (0/21), 71 % ont un ressaut non adéquat (15/21), 71% ne possèdent pas d'aire de manœuvre suffisante (15/21) et 33% possèdent des irrégularités (7/21).

Vérifier périodiquement l'état des bateaux pavés.

Aménager les bateaux pavés selon les règles reconnues d'accessibilité universelle (dalle podotactile, ressaut adéquat, etc.)

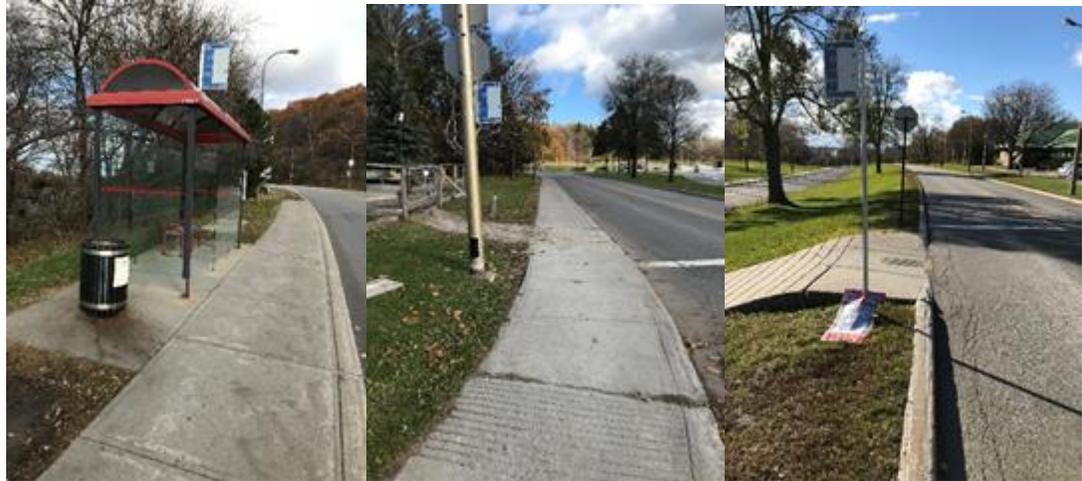
<p>Arrêt d'autobus</p>	<p>Les arrêts d'autobus (6) sont généralement bien aménagés de façon universellement accessible (4/6). Seuls les arrêts à proximité du poste de police ne sont pas munis d'abribus, de bancs, d'horaires et d'espace suffisant à l'arrêt (2/6).</p>	<p>Rendre accessible universellement les deux arrêts d'autobus à proximité du poste de police avec le mobilier nécessaire et des abribus.</p>
-------------------------------	---	---

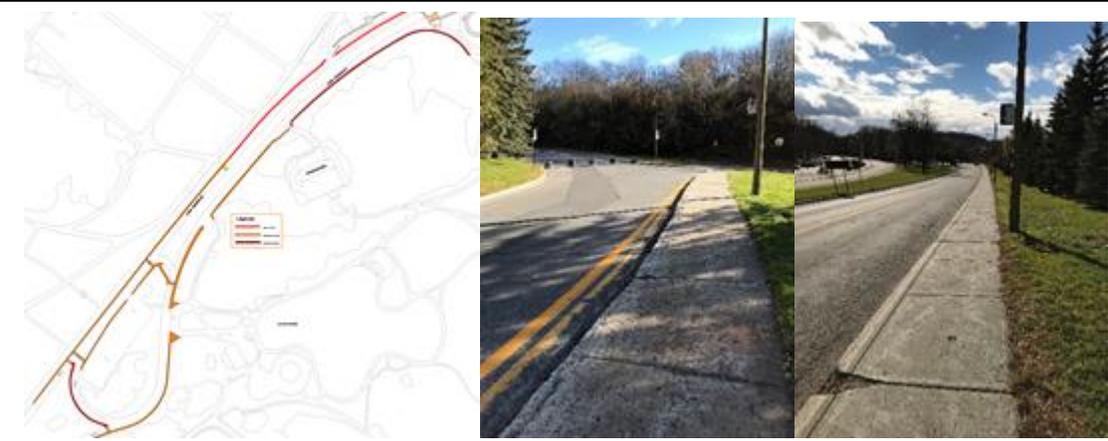
Tronçons	Constats pour les voies piétonnes	Pistes d'amélioration
<p>Largeur des trottoirs</p>	<p>100% des trottoirs possèdent une largeur inférieure à 1,5 mètre (8/8).</p>	<p>Élargir et implanter des trottoirs de plus de 1,8 m afin de permettre aux piétons de circuler confortablement côte à côte, particulièrement pour les parents à poussette, les personnes se déplaçant en fauteuil roulant et autres. Prioriser les</p>

points d'accès aux parcs, cimetière et stationnements.
Revêtement des trottoirs	L'état du revêtement des tronçons est jugé de moyen dans 75% des cas (6/8) (orange) et de faible dans 25% des cas (2/8) (bourgogne). Aucun tronçon ne possède alors un bon revêtement (0/8).	Assurer un entretien régulier de la surface des voies piétonnes.

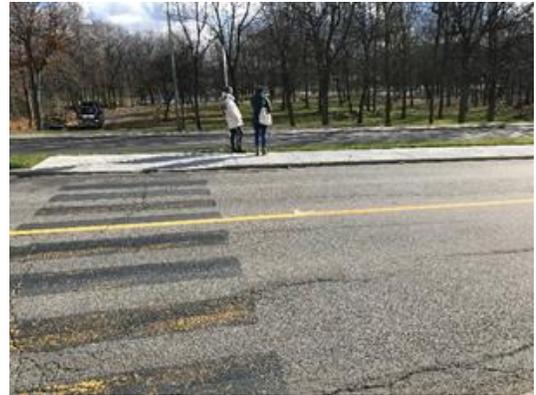
Passage pour piéton (bandes jaunes)	Un seul passage pour piéton de type bandes jaunes est présent sur le site. Il est accompagné de panneaux indiquant le passage piéton des deux côtés de la chaussée, mais le marquage est non visible ou très peu visible.	S'assurer du maintien et de l'entretien du marquage au sol en tout temps étant donné l'importance de ce passage n'ayant aucune mesure de contrôle de la circulation à proximité et desservant un arrêt d'autobus.

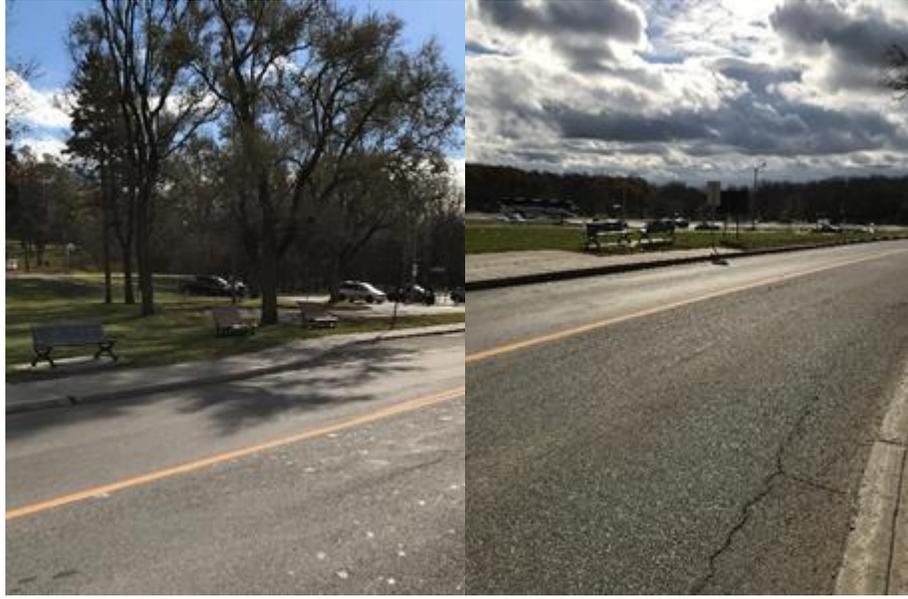
<p>Éclairage</p>	<p>L'éclairage de rue se fait à l'échelle de la voiture par des lampadaires de type col de cygne. À une reprise (1/8), nous retrouvons un éclairage à l'échelle du piéton à l'entrée du Lac aux Castors. L'éclairage demeure suffisant dans la majorité des cas (7/8) étant donné que nous avons un trottoir d'un seul côté de rue (terre-plein entre les voies), aucune nécessité d'éclairer des deux côtés de la voie.</p>	<p>Installer plus d'éclairage à l'échelle du piéton près des entrées de stationnement, cimetière ou des parcs.</p>
<p>Mobilier urbain</p>	<p>Seulement 4 tronçons sur 8 possèdent du mobilier urbain, pour la plupart non universellement accessible. Ayant un dénivelé important par moment, tous les tronçons devraient bénéficier de mobiliers urbains.</p>	<p>Installer du mobilier urbain (banc, poubelle, support à vélo, etc.) qui améliore le confort et l'attrait du site.</p> <p>Prioriser les longs tronçons. Ex. : entre le poste de police et le stationnement 2 (Lac aux Castors).</p>
