**EXPLORATORY OPENINGS, EXISTING STRUCTURAL FRAMING SURVEY,  
MATERIAL COMPOSITION ANALYSIS & TARGETED VISUAL STRUCTURAL INSPECTION REPORT**

Property located at 1380 William Street, Montréal, Québec.

**O/Ref. : 20499**

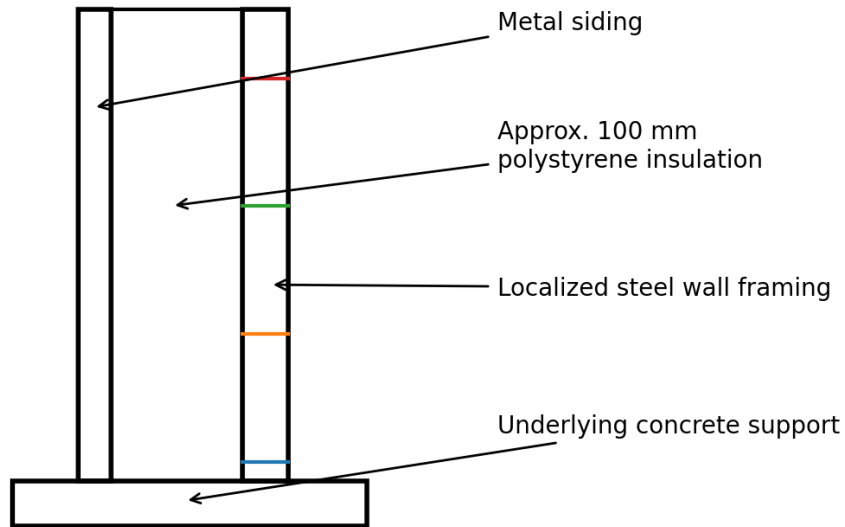
Figure 5-3 — Localized metal-clad steel-framed exterior wall system in Section 1.

Applicable only to the metal-clad portion of Section 1

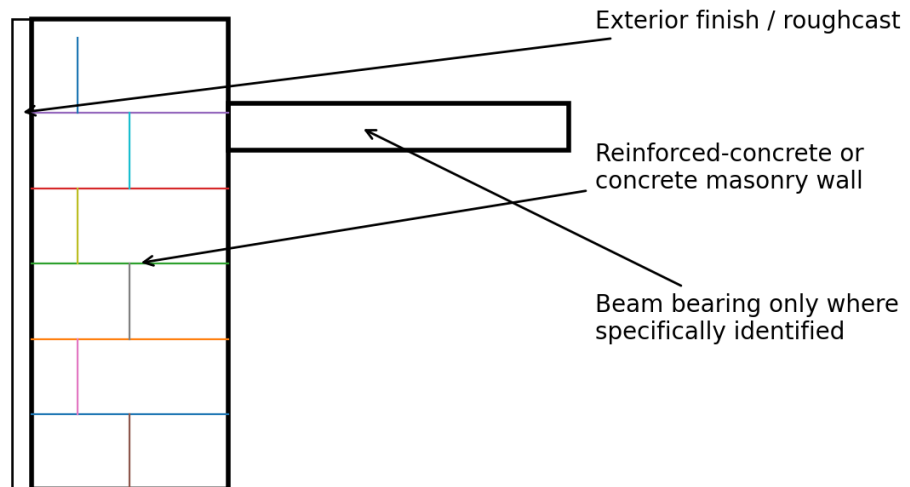
Figure 5-4 — Representative concrete or masonry wall system.

Most interior CMU walls are non-load-bearing;  
party walls are identified separately.
