FICHES TECHNIQUES DES BÂTIMENTS

Campus de l'Université de Montréal sur le site de la montagne

Préparé par les consultants Lemay en collaboration avec la direction des immeubles de l'UdeM

Version finale - 16 mars 2007

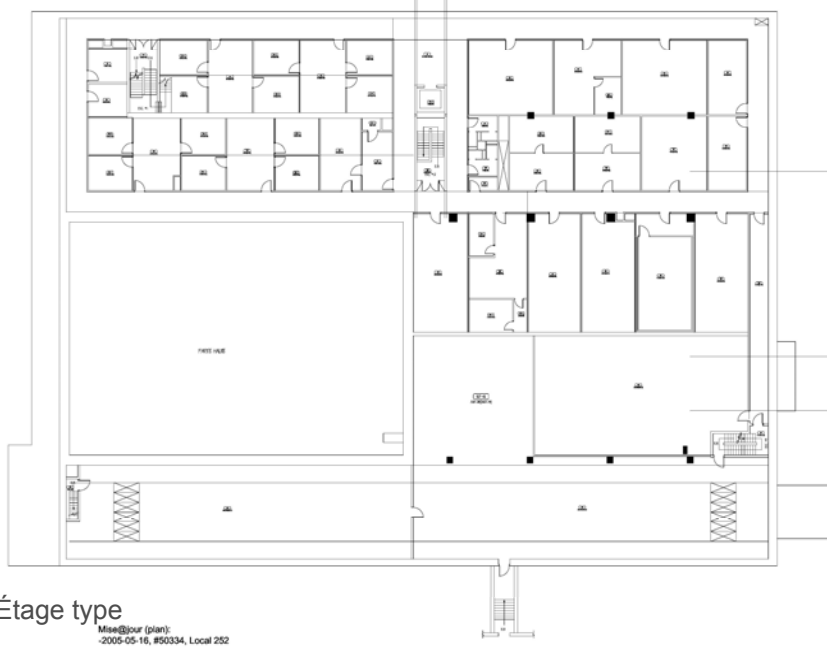
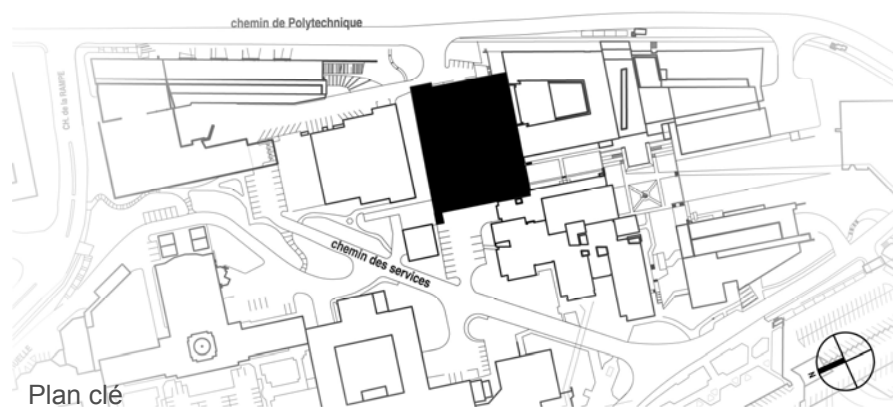
527

Année de construction :	1965-1968
Architecte :	Jodoin Lamarre Pratte
Adresse :	2905, chemin des Services
Nombre d'étages :	3
Superficie brute totale :	6 150 m ²
Gabarit du bâtiment :	63m x 49m
Superficie nette totale :	4 001 m ²
Ratio net/brut moyen :	0,65
Proportion des superficies totales :	1,0%
Stationnement :	Sur le toit – l'espace de stationnement sert également aux usagers des pavillons Marcelle et Jean Coutu.
